炼油二部中低压（6001b及以下）管道预制、安装检查工作记录								装置名称：				
序号	管道编号	单线图号	管段号	保温保冷	材质检查	管道内部 清洁度	氩弧焊 打底	法兰密封 面检查	垫片检查	阀门安 装方向	日期	检查人 签字
1												
2	200-SW-0240	40-04/0213(1/1)	16#		308720#	✓	✓				2019.4.19	徐波
3	→763-N(041)	40-04/0213(1/1)	15#		308720#	✓	✓				2019.4.19	徐波

## 二、现场高压管线检查情况

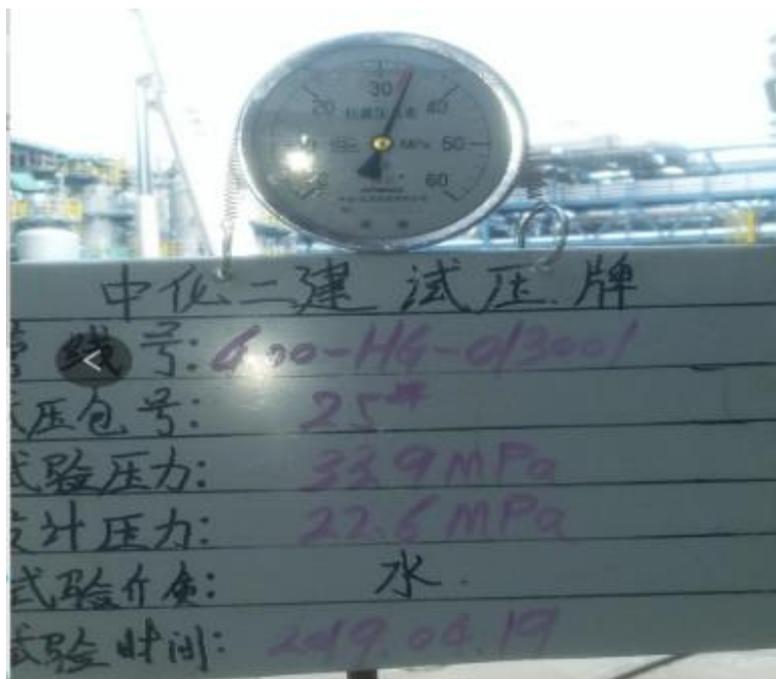
1、今日加裂 1040-高压包 25 #包(K101 出口至电动阀前)实验压力 33.9MPa 保压 10 分钟，设计压力 22.6MPa 保压 30 分钟，现场见证无降压，合格。

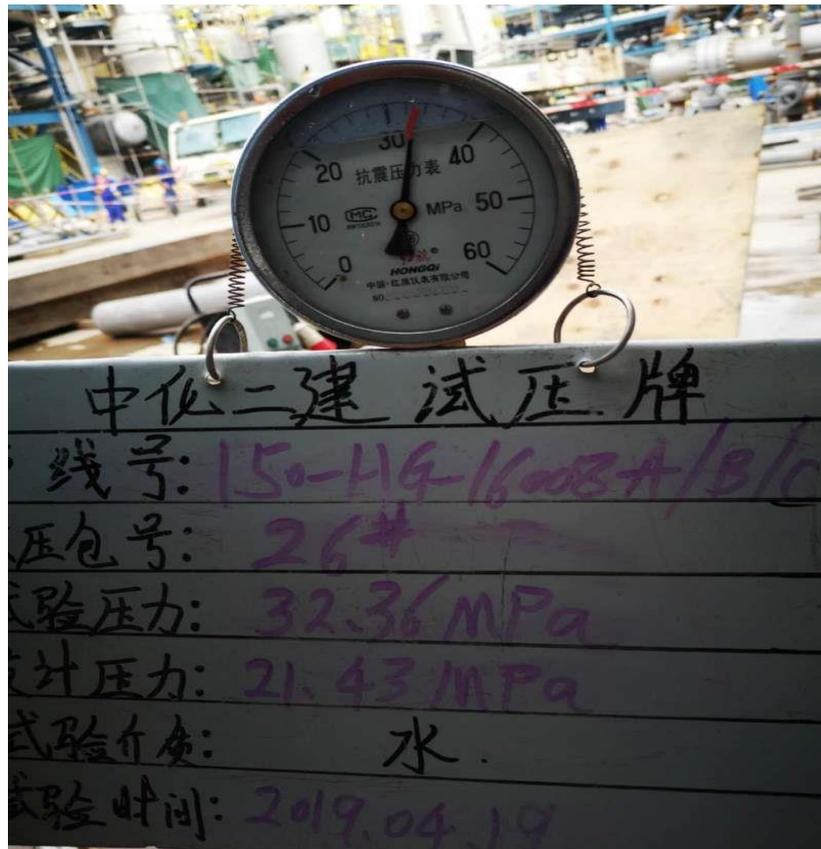
2、26 号包打压合格

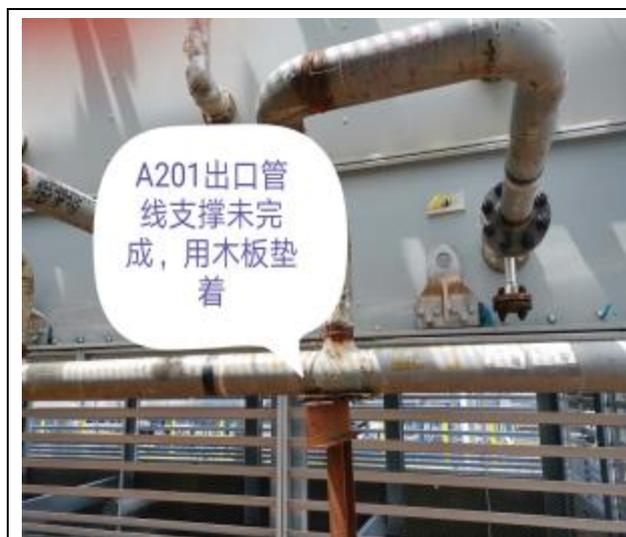
气分 A201 出口管线支撑未完成用木板垫着 方云英

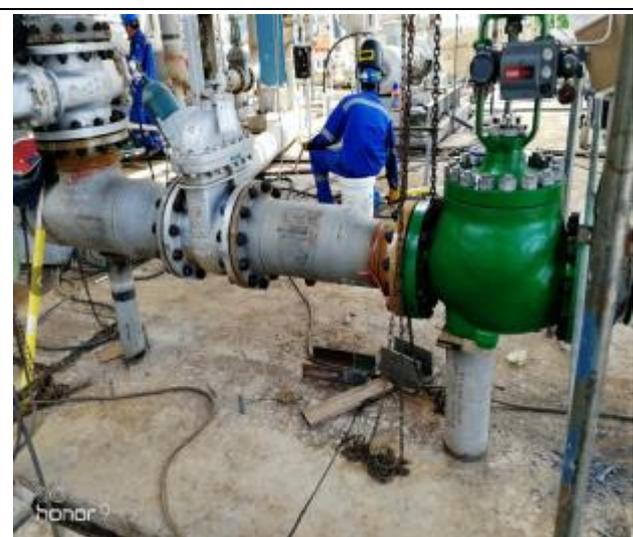
P302 出口到 C301 控制阀组线安装未完成, 管线底部支撑未固定焊死采样器未装 陈金龙

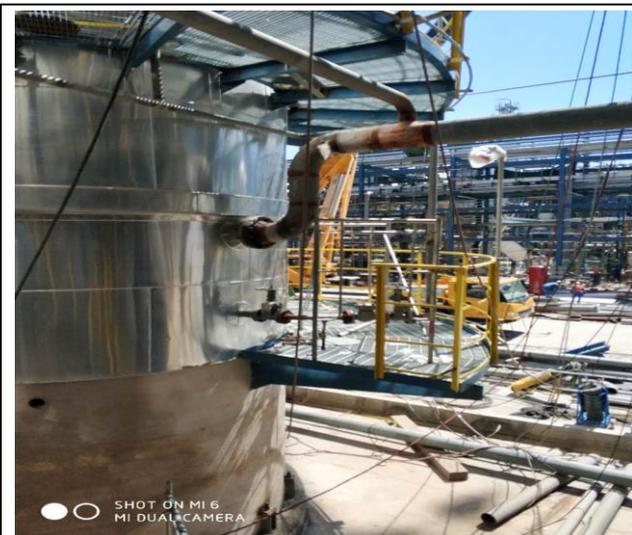
C203 底分液罐吹扫蒸汽线缺盲板 苟虎

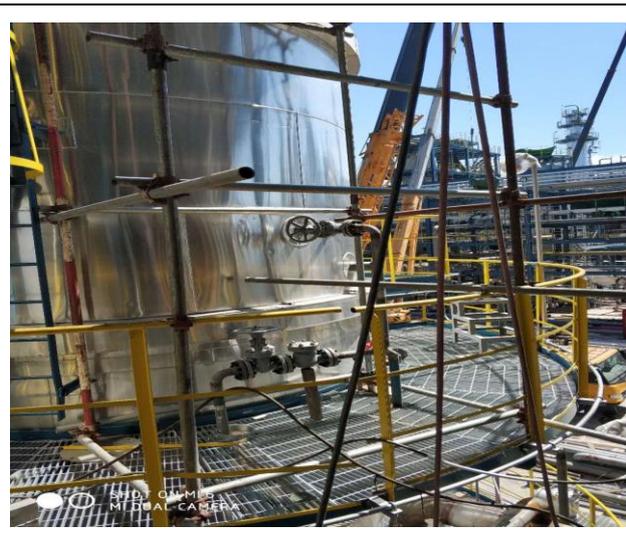
C203 底吹扫蒸汽线缺盲板 苟虎

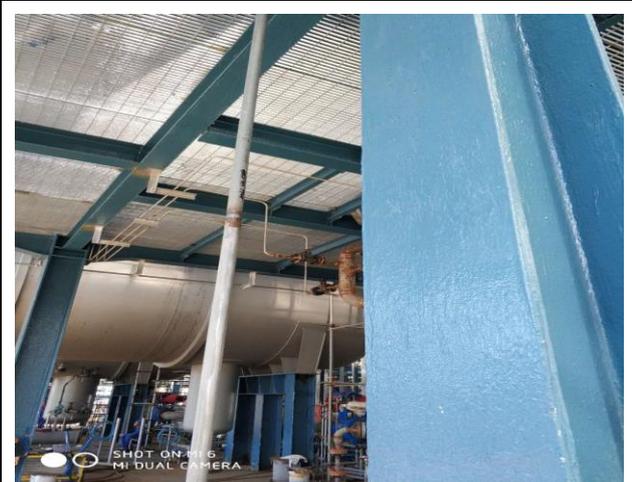
C203 分液罐至 C203 气相线引压线手阀缺手轮 苟虎

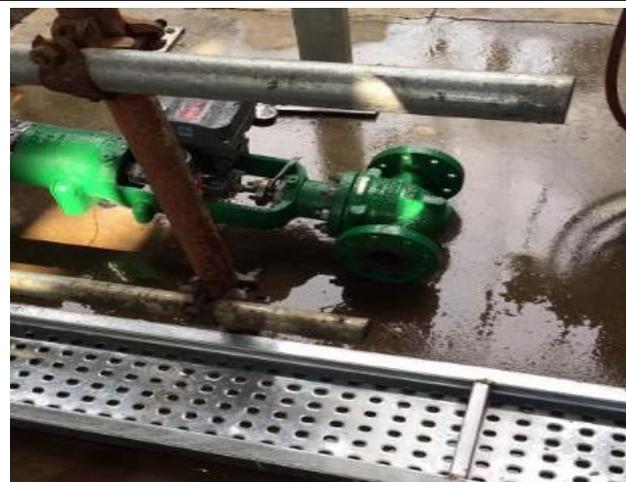
流控阀落地未保护。刘升升

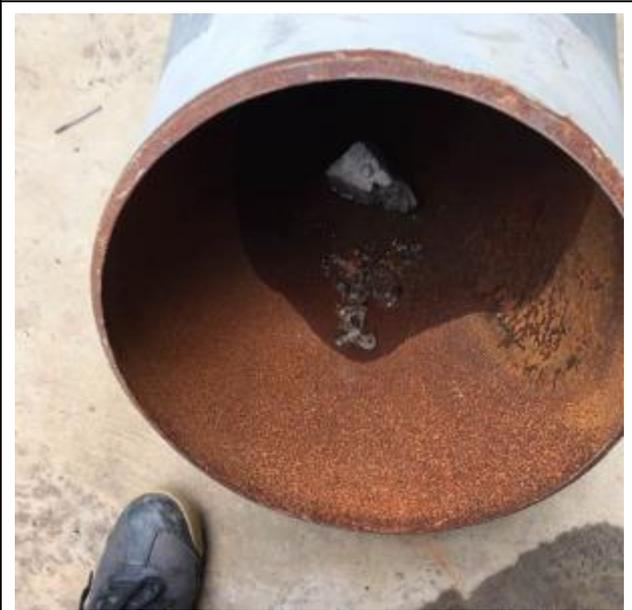
管道内洁差。刘升升	新鲜碱液流控阀副线阀方向装反。刘升升

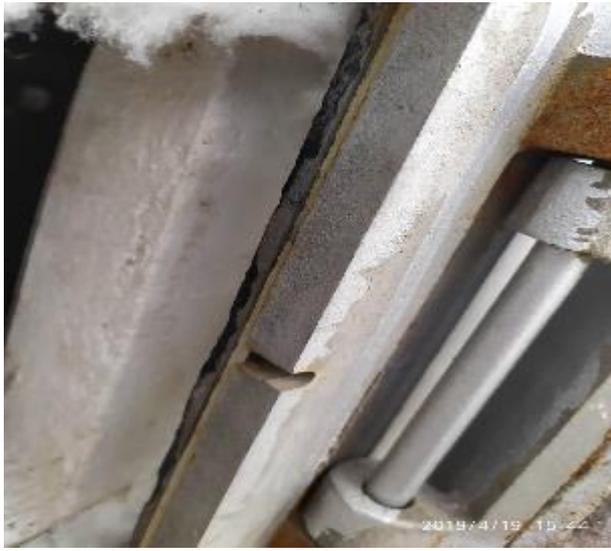
f101 多处看火窗纤维毯填补不实心 王际尘	E107 管程出口管线底部两法兰不对正，偏口。刘亮

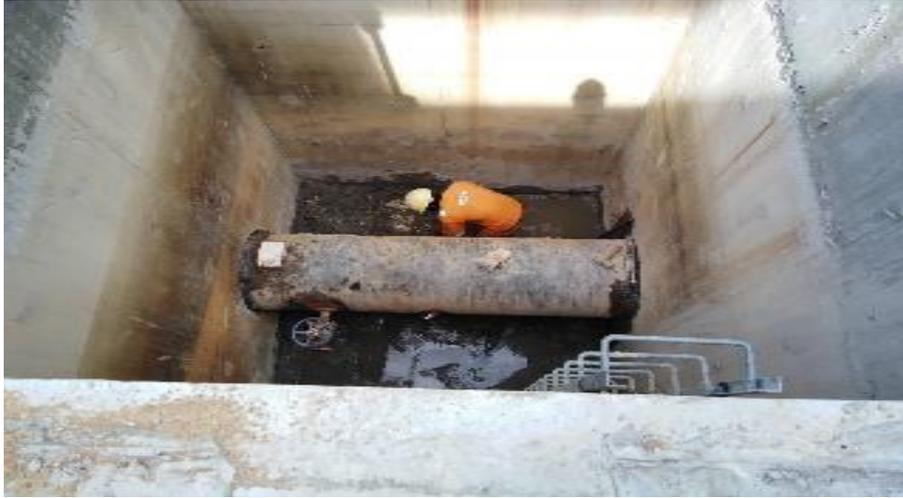
循环水流量计井清理
