炼油二部中低压（6001b及以下）管道预制、安装检查工作记录								装置名称：				
序号	管道编号	单线图号	管段号	保温保冷	材质检查	管道内部 清洁度	氩弧焊 打底	法兰密封 面检查	垫片检查	阀门安 装方向	日期	检查人 签字
1	150-SJ-0240/ -510DR-7(641)	40-04/022	20#		G88/63 20#	✓	✓				2019.4.10	李亮
2		40-04/022	C18		G88/63 20#	✓	✓				2019.4.10	李亮
3		40-04/022	8#		G88/63 20#	✓	✓				2019.4.10	李亮
4		40-04/022	9#		G88/63 20#	✓	✓				2019.4.10	李亮
5		40-04/022	10#		G88/63 20#	✓	✓				2019.4.10	李亮

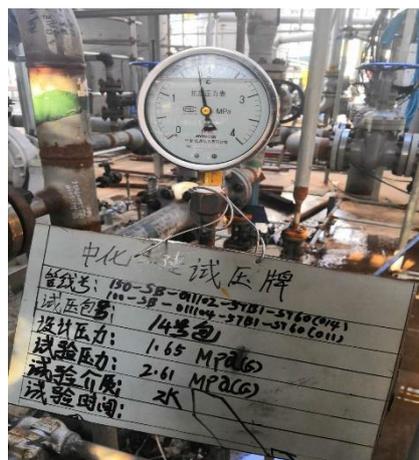
1、今日 15: 20 在 1040 单元中低压 14 号试压包（D115 底抽出至反冲洗污油出装置线）进行水压试验合格

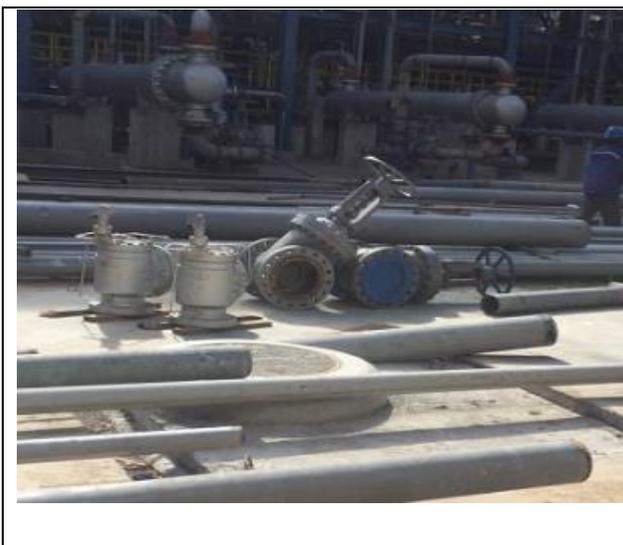
阀门未保护法兰面。刘升升

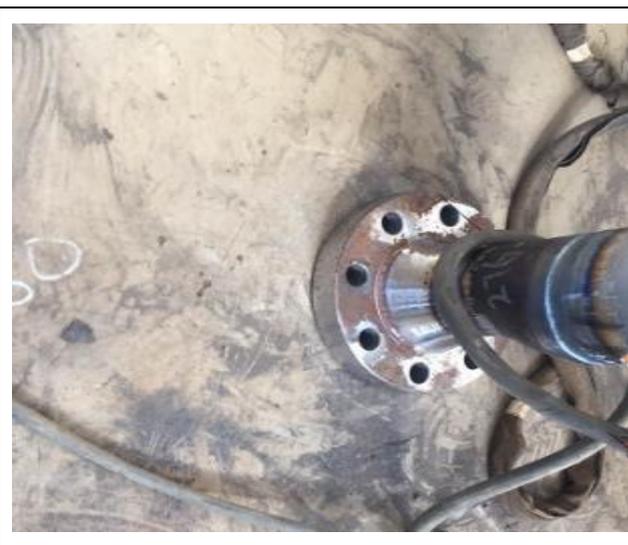
焊接时法兰面与地面接触未保护。刘升升

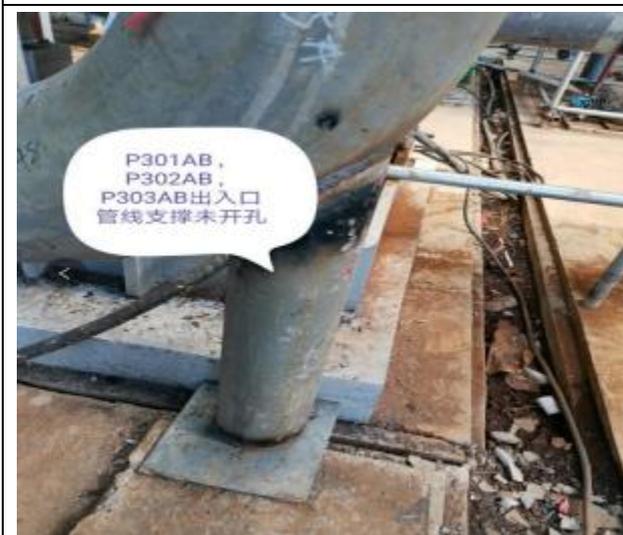
P301AB,
P302AB,
P303AB出入口
管线支撑未开孔

气分三系列泵支撑未开孔 方云英

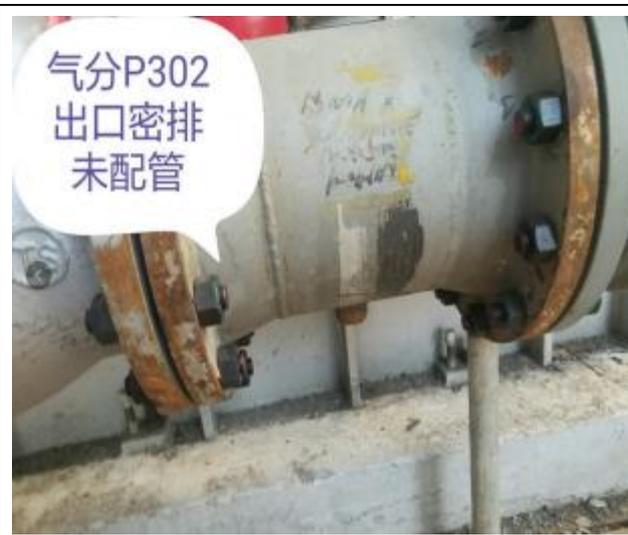
气分P302
出口密排
未配管

气分 P302 出口密排未配管 邓乔

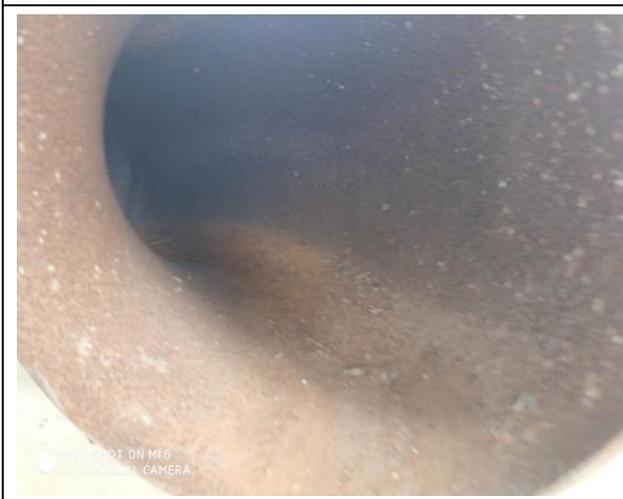
分馏一区地面管线内有杂物 徐波

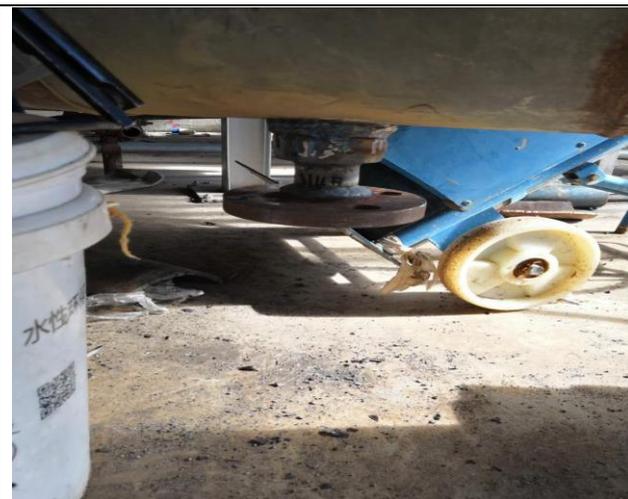
EH201 入口现场温度表开口朝下且距离地面较近 王放

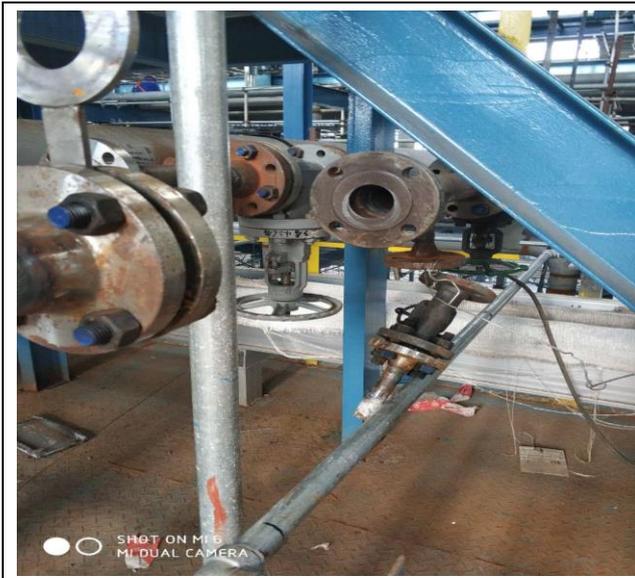
UV20701 后新鲜水线导淋与仪表引线冲突 苟虎

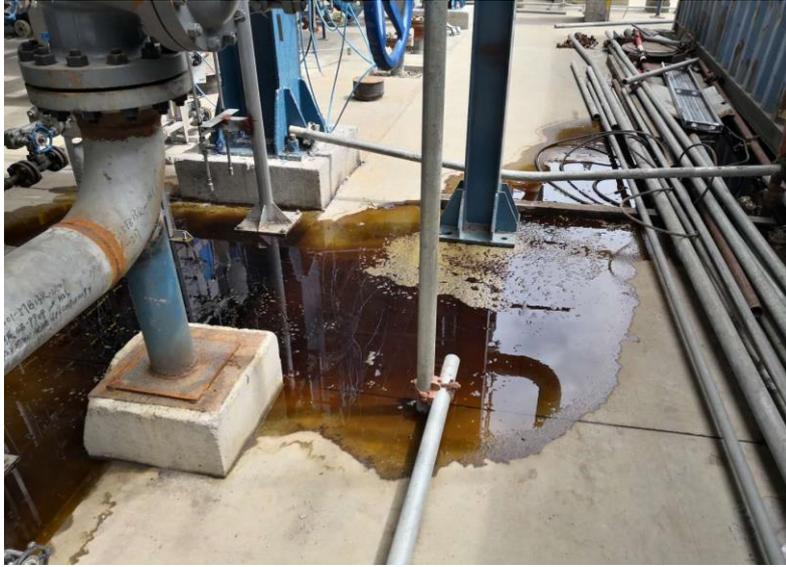
2、今日 10 时 30 分左右，加裂运行三班人员在现场发现酸洗厂家在 D307 处就地排放大量酸洗液，及时与厂家对接，但现场作业人员不听劝阻且拒不承认乱排行为。于是运行三班及时在工作群内进行反馈。

酸洗厂家在 D307 处就地排放大量酸洗液

经部门协调：一方面要求酸洗厂家对现场排放酸液立即处理，对流至雨水地沟的酸洗废液进行抽出拉运公用工程；另一方面部门领导立即约谈酸洗厂家总负责人，对情况进行落实，要求厂家严格按照部门要求严禁乱排乱放，要求公司相关部门对反复出现的乱排行为予以严肃考核处理。
