## 加裂-气分现场施工质量检查日志 20190422

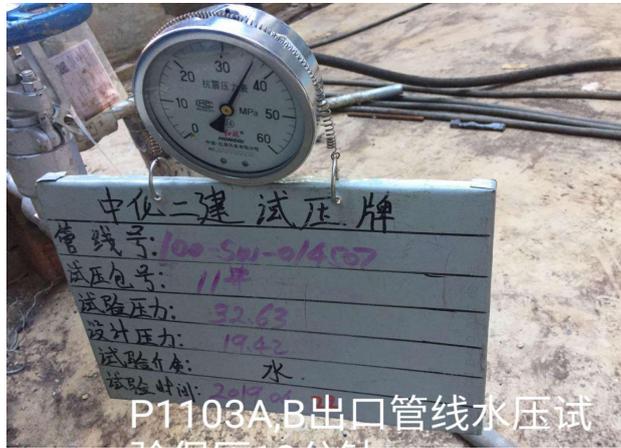
1、高压包 11 号包，即 P103A,B 出口管线、四路注水点：E107 管程入口，E108 管程入口，A101 入口，A102 入口，进行水压试验。 试验压力高点压力为 35mpa，试验压力低点为 36mpa,设计压力高点压力 A101 入口 21mpa,A102 入口 22mpa,设计压力低点 22mpa。

整个过程见证合格。

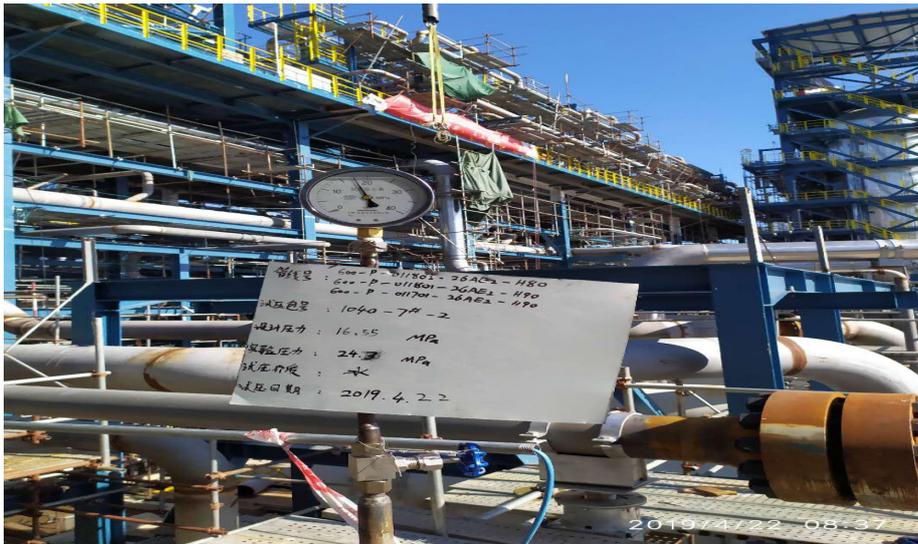
2、1040 单元高压管道试压包 07-2# 试压包进行水压试验联合试压合格

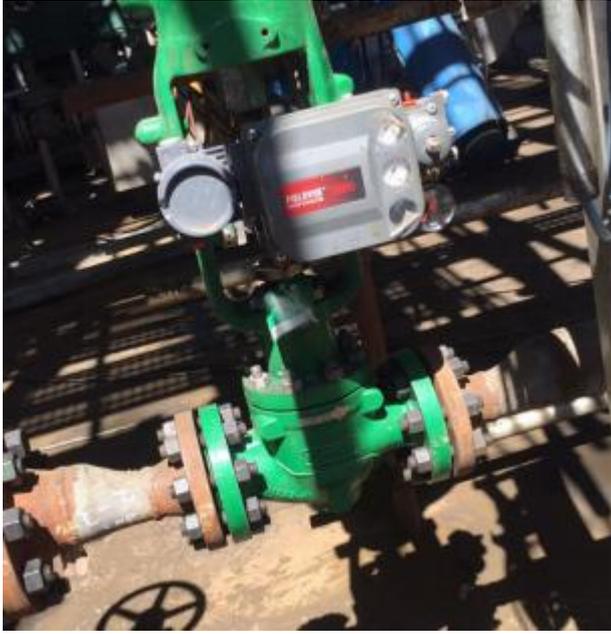
新鲜碱液线入装置流控阀方向装错。刘升升

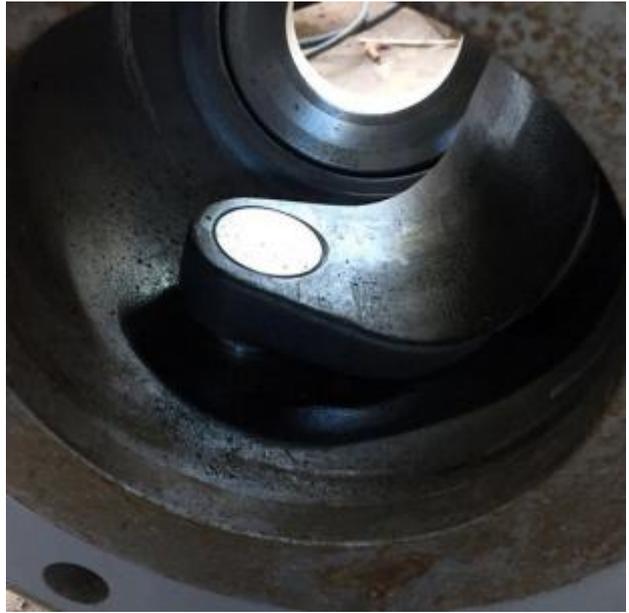
阀门未保护内部铁屑多。刘升升

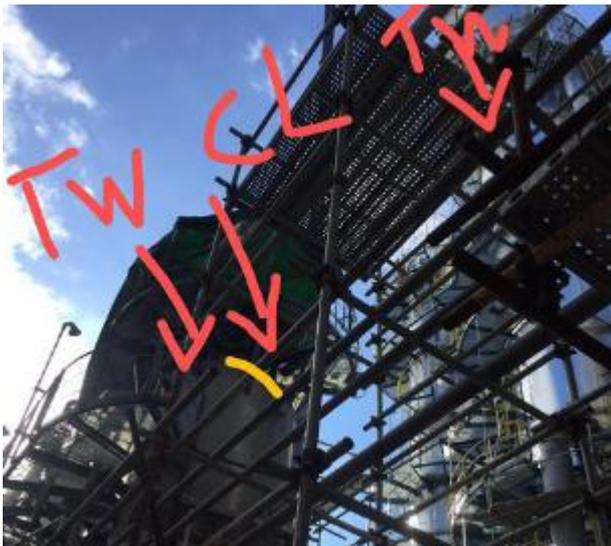
P207 出口管线连接至管廊 TW 总管线(流程错误)。  
刘升升

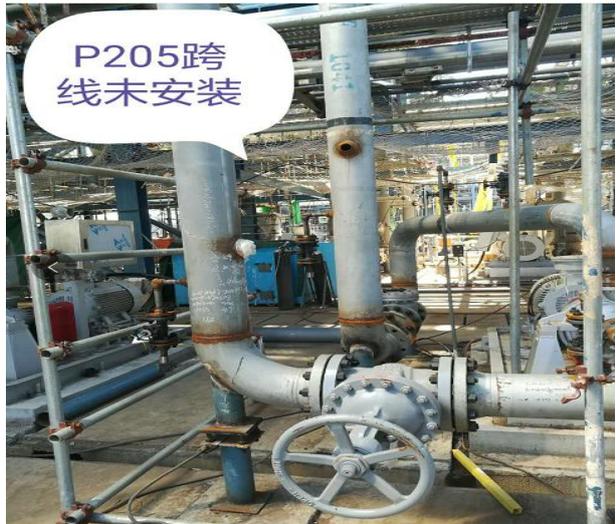
气分 P205 跨线未安装 邓乔

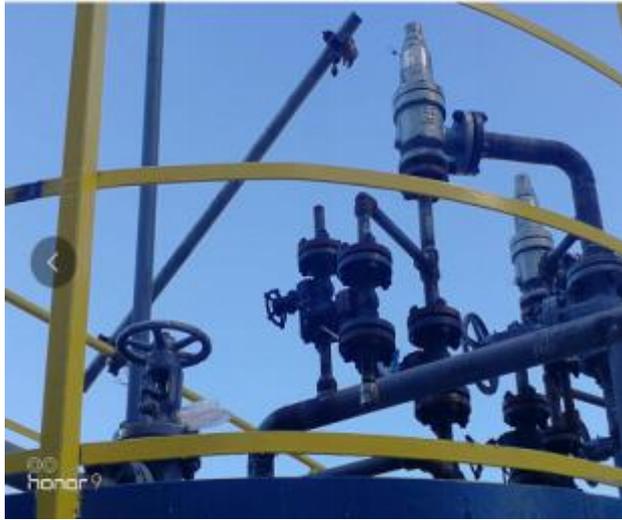
气分 R202A/B 顶部出口现场压力表未安装 PG20701  
和 PG20703 陈金龙

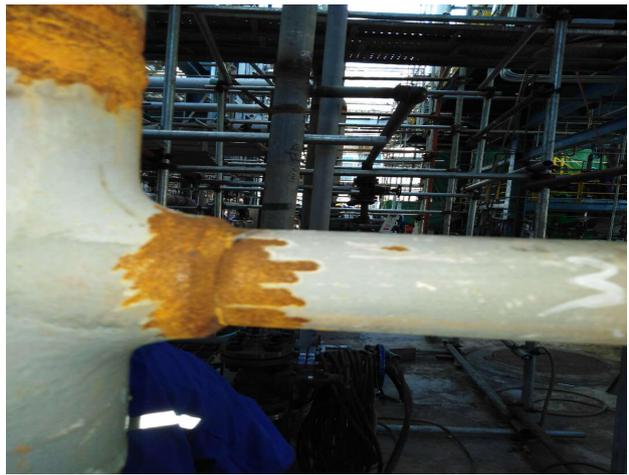
P209B 出入口跨线一端焊口未焊接 徐波

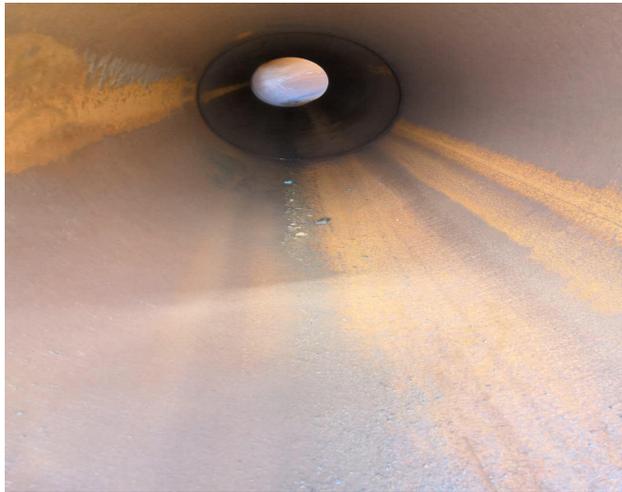
分馏一区三层平台管线内有杂物 王放

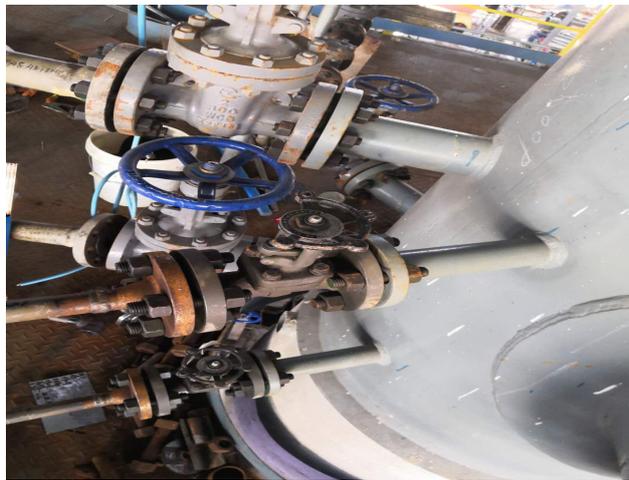
C203 底部入口分液罐就地液位计上引线手阀手轮  
破损 王放

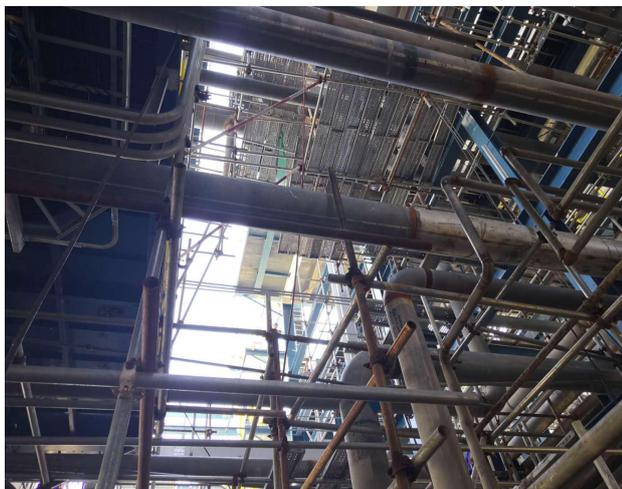
EH201 至塔 C204 蒸汽管线采用外观不同的管道焊

接，单线图中该段管材均为 3087 20#钢 王放
