加裂-气分现场施工质量控制日志 20190423

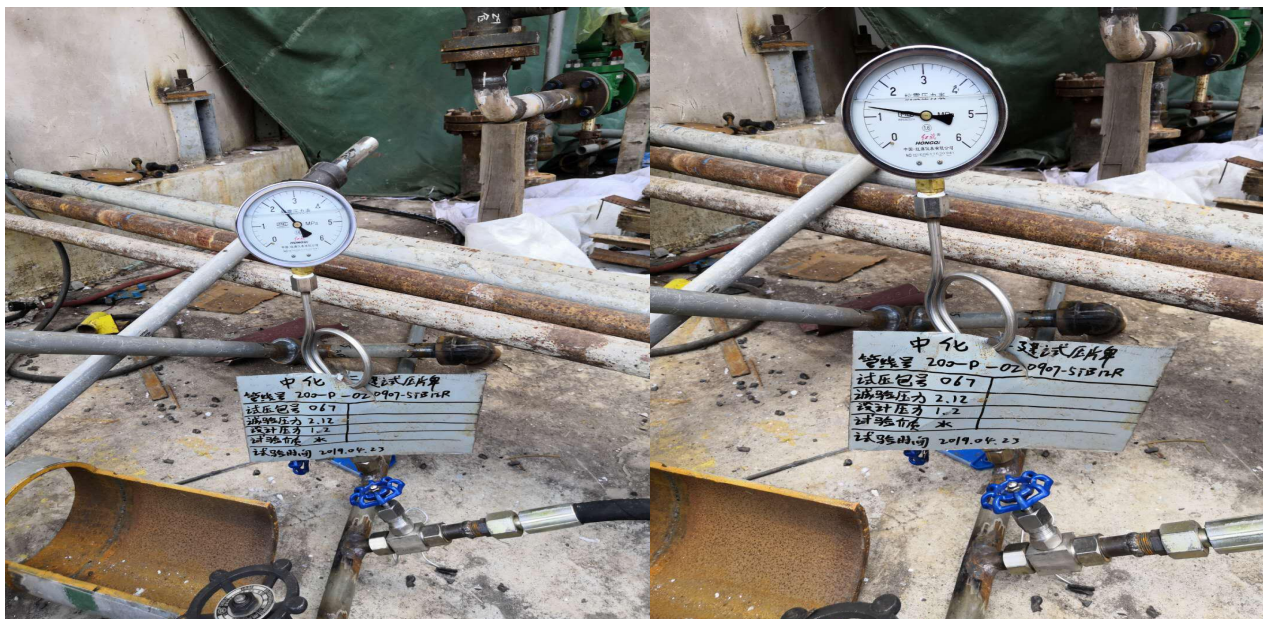
1、1040 中低压试压包 067 号包（C202 塔底分液罐至 C202 气相线）试压合格。

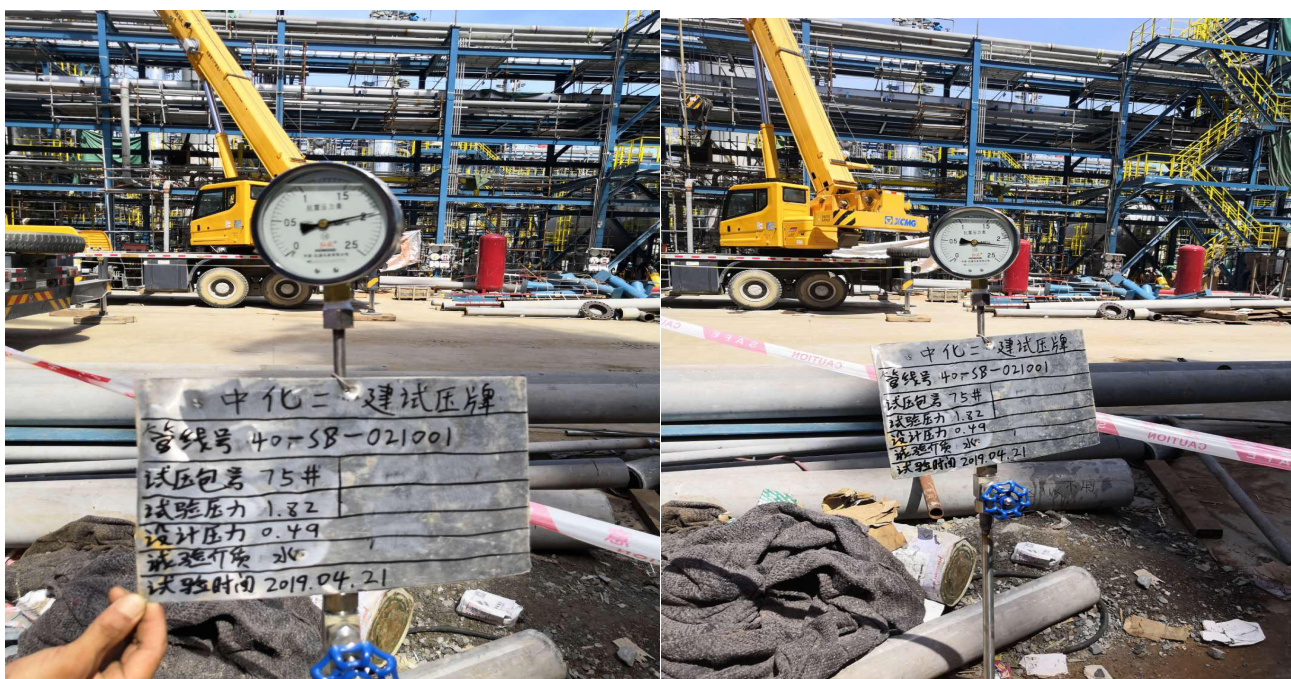
2.1040 中低压试压包 075 号包（C203 分液罐底切液线）试压合格。

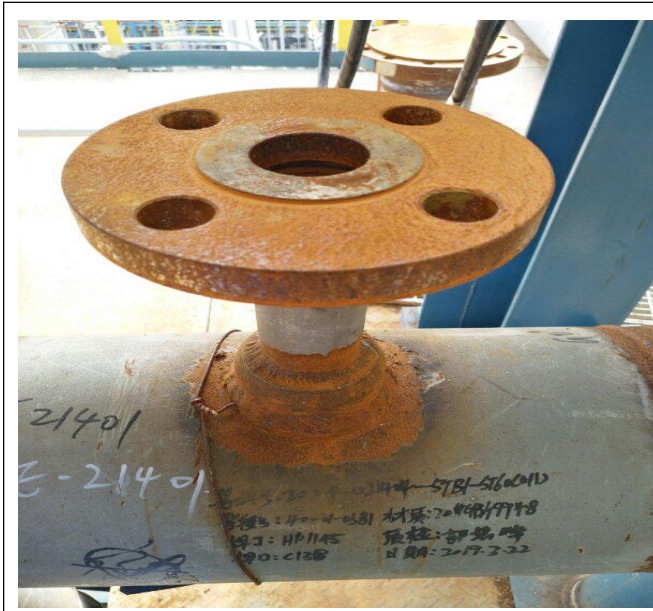
加裂A~203 出口热偶法兰敞口且密封面破损严重。马微

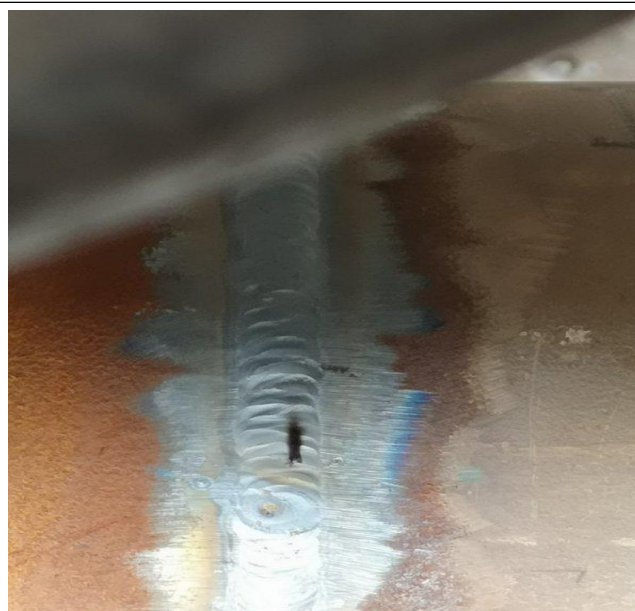
加裂空冷 A202A 东侧除盐水进水管线三通焊缝有漏洞。徐子涛

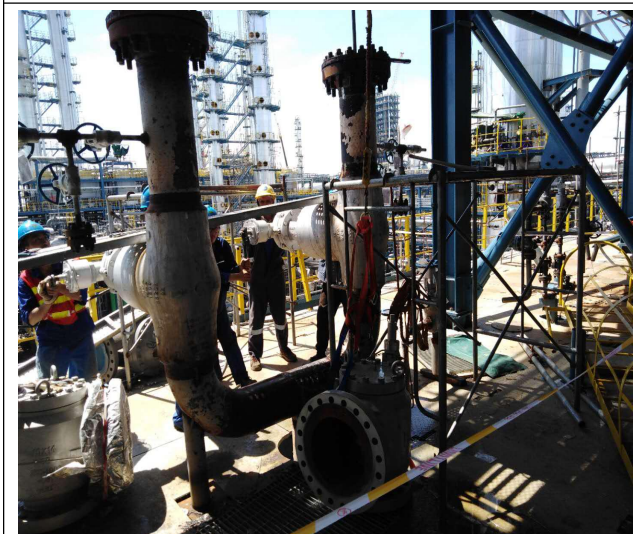
液力透平出口安全阀的入口法兰口等级低，需要设备确认 徐波

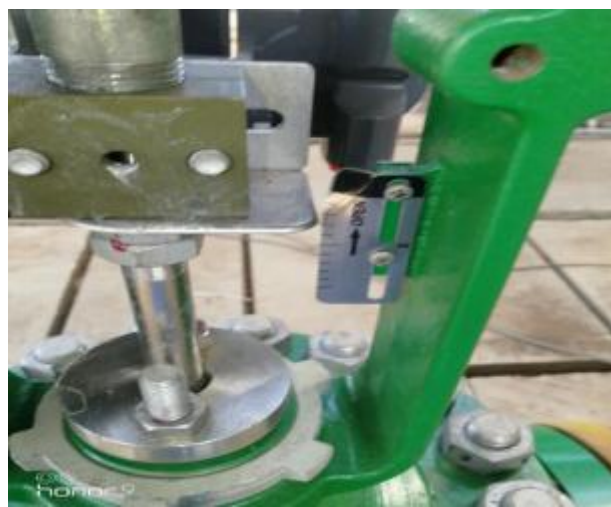
气分 FV30 201 控制阀阀体的刻度尺弯曲 陈金龙

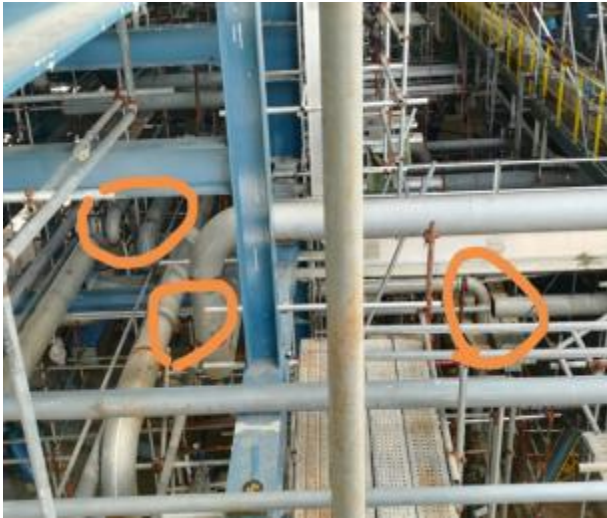
加裂低低压蒸汽去 M204 管线尚未完全连接 邓乔

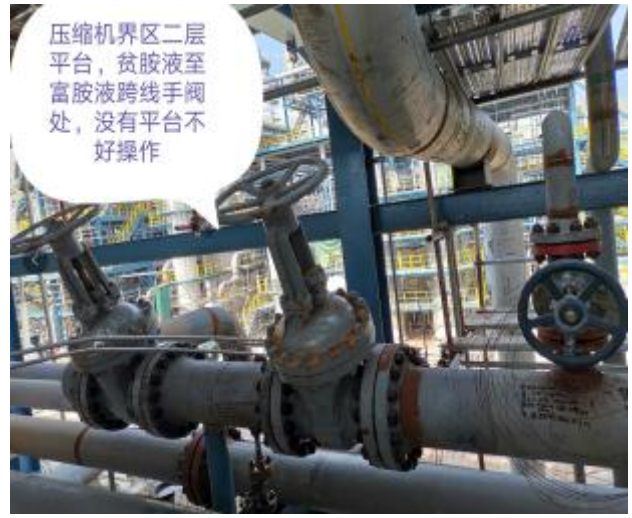
压缩机界区二层平台，贫胺液至富胺液跨线手阀处，没有平台不好操作

压缩机界区二层平台胺液循环线手阀需增加操作平台 方云英

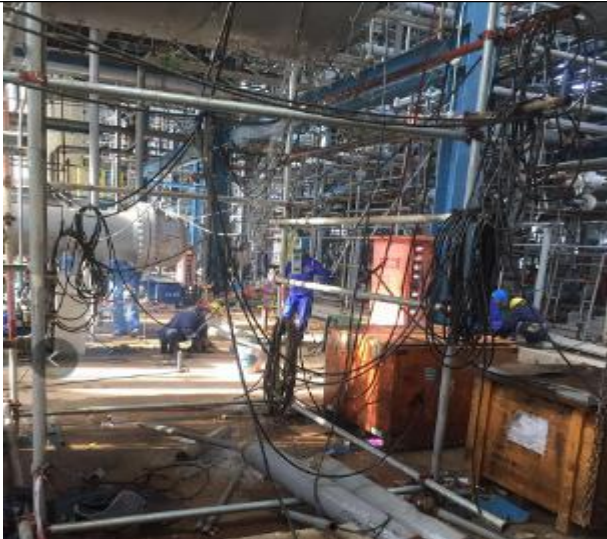
E216 打压完成后未接管线排放。刘升升

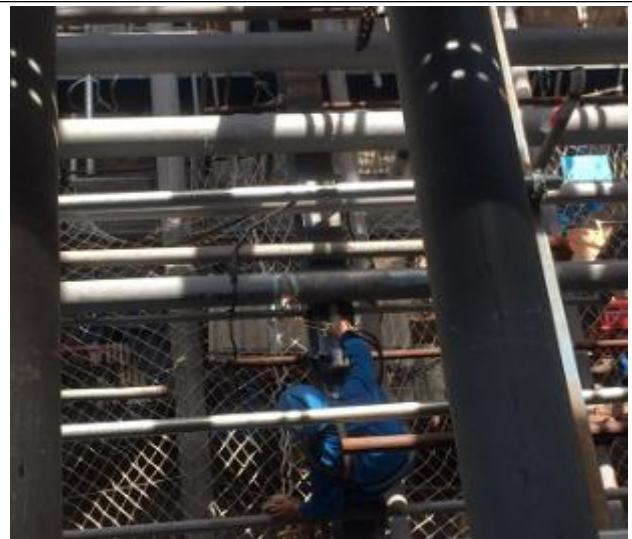
1040 管道气割开孔。刘升升

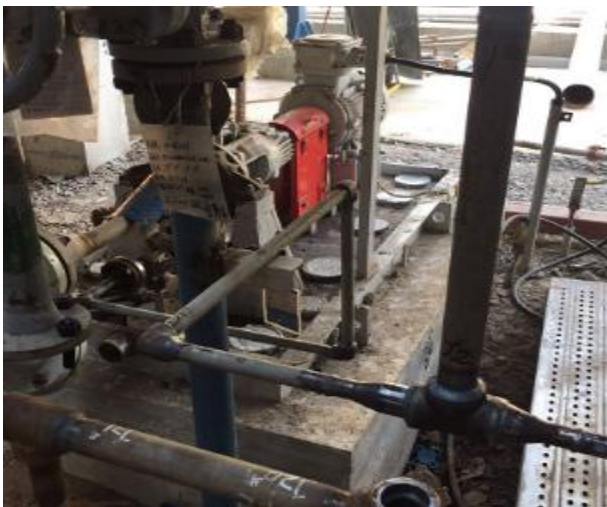
P207AB 泵体排放线连接除盐水线（流程错误）。刘升升

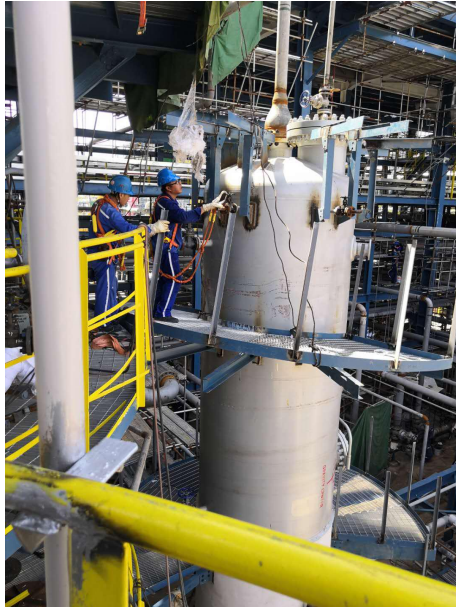
工人将安全绳挂在 D105 顶压力表引线手法上
