加裂-气分现场施工质量检查日志 20190424

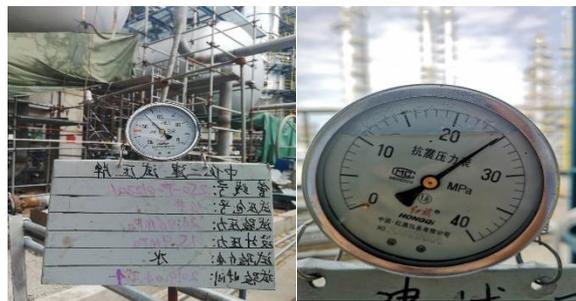
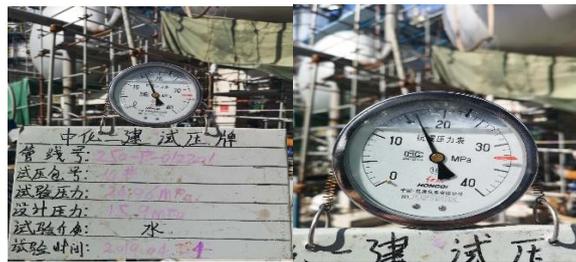
1040 高压试压包 14#包（D106 出口至 ST101 出口手阀线）进行水压试验联合验收，确认打压合格。

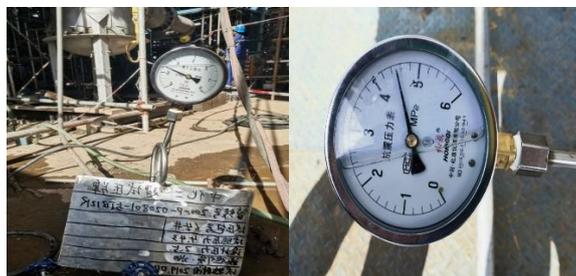
2、1040 中低压试压包 64#包（E201B 管程出口至 E203B 壳程入口线）进行水压试验联合验收，地点:1040 单元构架 4 三层平台，现场见证，打压合格。

10 分钟试验压力保压合格

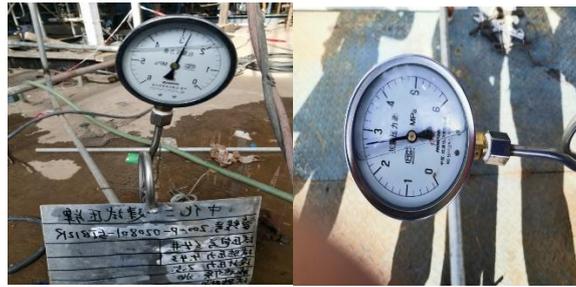
30 分钟设计压力保压合格

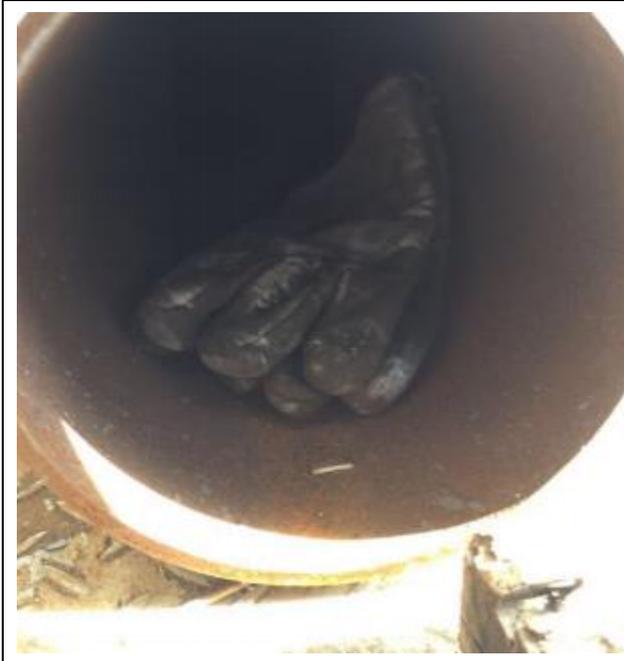
A207 平台管道内部有杂物。刘升升

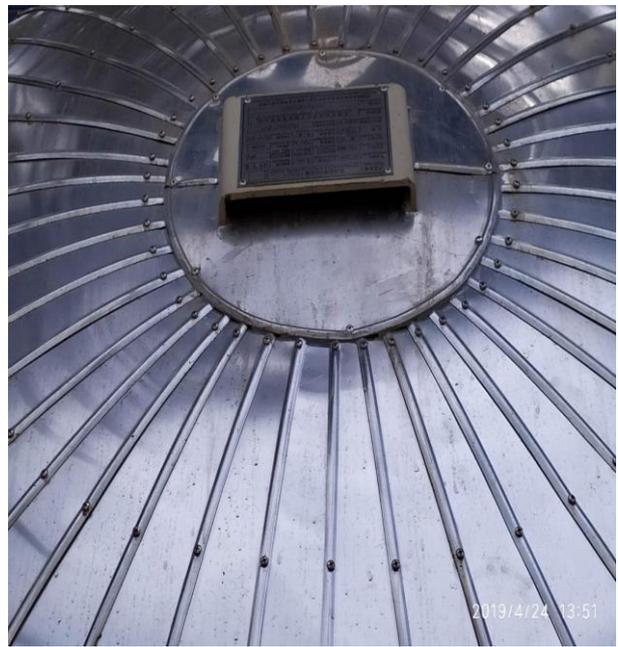
1041-D202 铭牌安装反了 王际尘

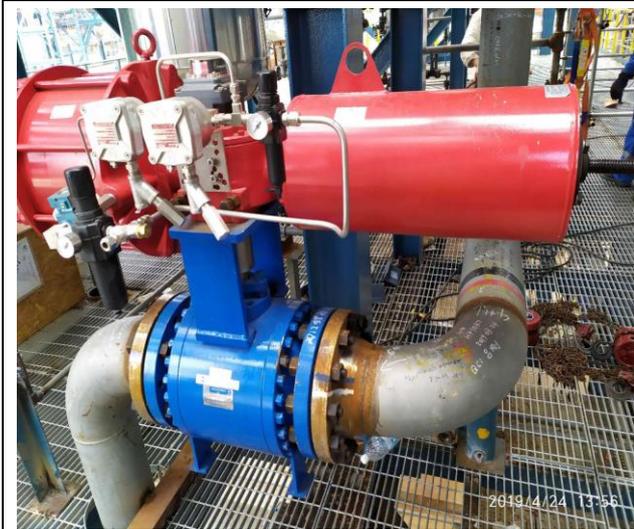
1041-D204 油相抽出线紧急切断阀 UV20601 装反 王际尘

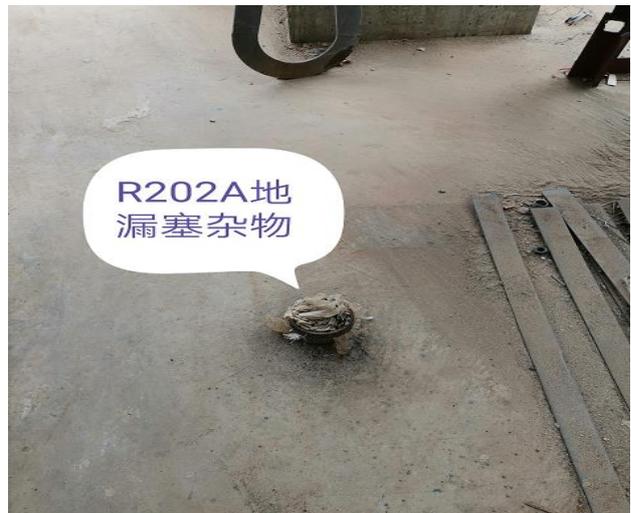
气分 R202A 地漏塞杂物 方云英

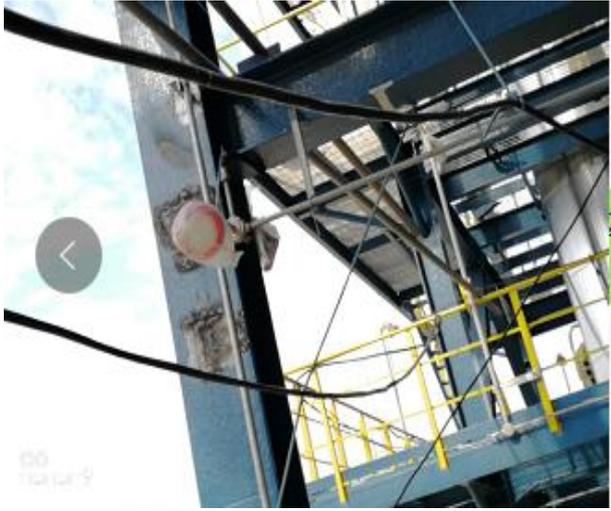
<p>C204 顶部去 D206 气相丙烯压送线管线配管未完成 陈金龙</p>

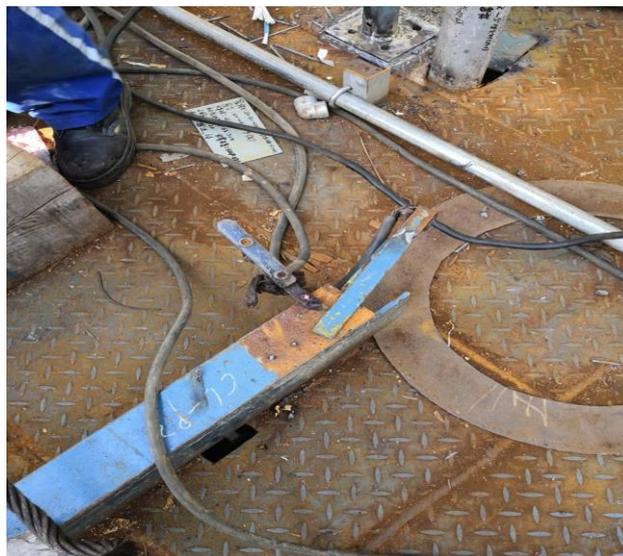
序号	设备、管线或其他	问题描述	处理情况	检查人
1	1040	E202B 东侧电焊机地线接地夹子老旧,工作时过热,将旁边电线外皮融化冒烟。	已通知处理	王放

E202B 东侧电焊机地线接地夹子老旧,工作时过热,将旁边电线外皮融化冒烟

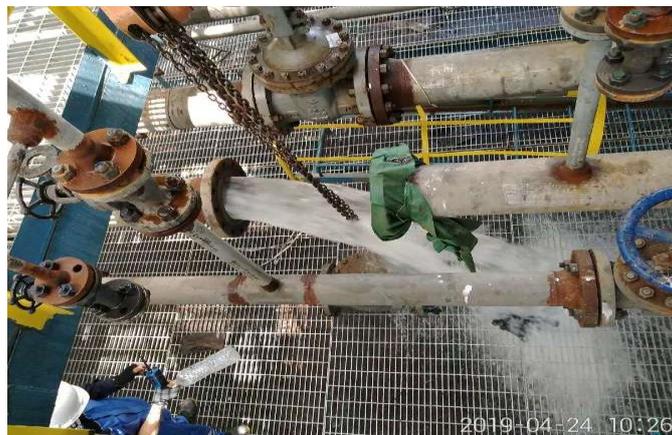
24日上午重石脑油至罐区线水冲洗

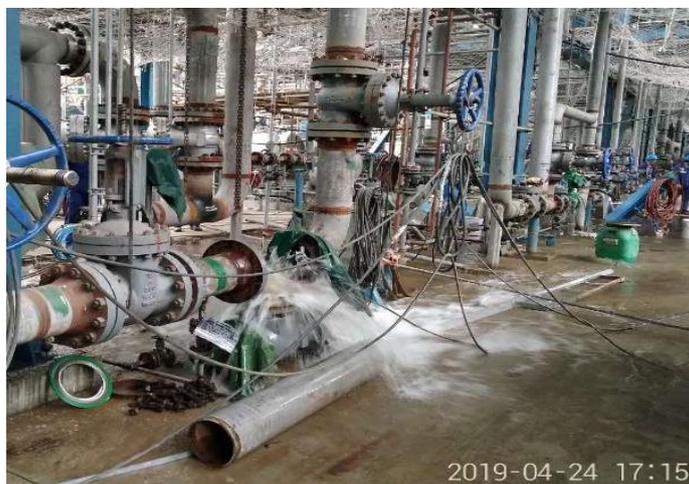
24日下午石脑油不合格至罐区线水冲洗
