Hengyi Industries Sdn Bhd

设备工作周报

(2019年5月6日-12日)

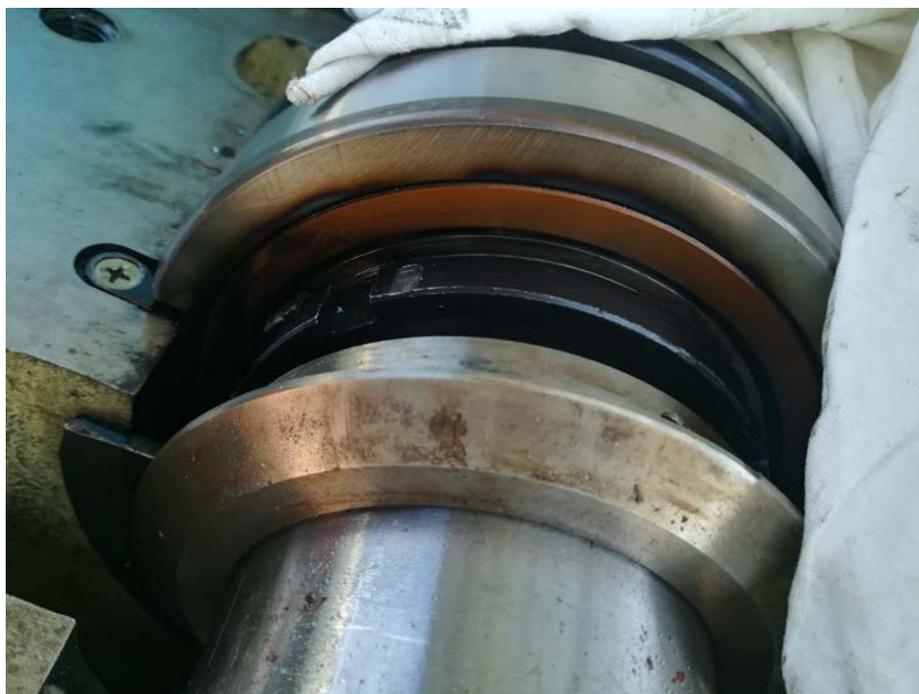
8.1 含油鼓风机 K2010-1AX, 操作人员在 5月8日早上巡检发现风机有异响, 同时振动相比以往明显增大, 现场查看确认为风机前轴承有异响。后联系设备检修

部进行频谱分析，分析结论为：风机驱动端轴承早中期损伤，判断为内圈可能存在点蚀、剥落。安排设备检修部对风机轴承进行拆检，拆检发现四点接触球轴承外圈有烧黑痕迹。因在拆卸轴承时，需要将风机蜗壳打开，转子吊出，才可以拆卸轴承，同时也对各级间气封进行检查，也发现部分气封片有磨损，并进行修复。

12日，从库房领取风机前后端轴承，交付设备检修部进行更换，并回装转子。

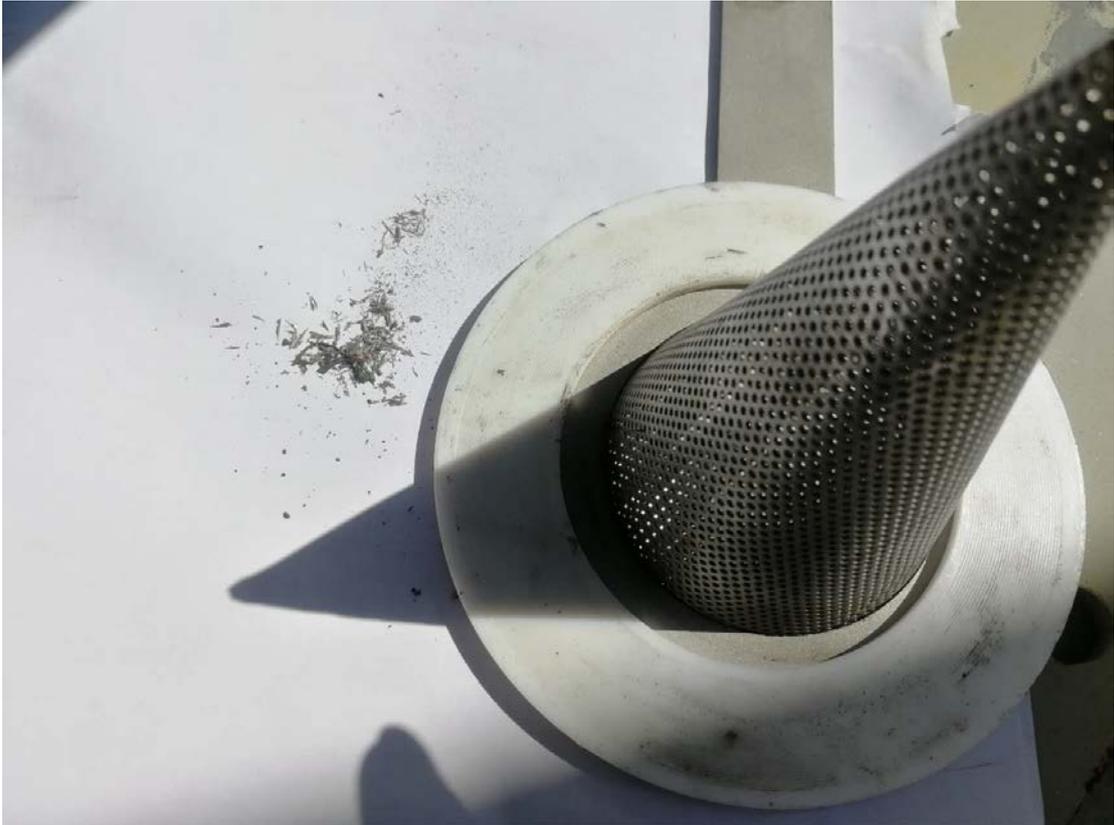
- 1、I 循和 II 循减速机三合一探头故障，海鸥厂家正在协调补发探头。
- 2、膨胀机增压侧滤芯，已定标无锡飞潮，厂家正在出图，备料，制造。
- 3、液氮泵 5 月 11 日开始试泵，运行 10 分钟左右出现抽空。初步判断：1) 入口过滤器堵塞；2) 入口管道局部裸露，造成跑冷汽化。

12 日拆检入口滤芯，发现有铁锈焊渣等杂物。

过滤器清理后，计划对泵入口管道裸露处临时用橡塑海绵保冷后重新试泵。
