Hengyi Industries Sdn Bhd 恒逸实业(文莱)有限公司 公用工程部

设备工作周报

(2019年6月10日-6月16日)

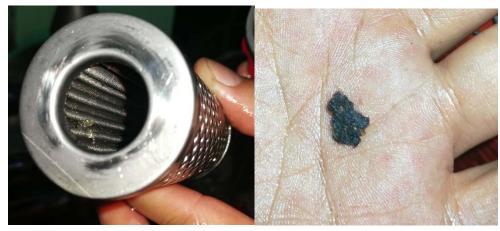
2)6月11日,K002、K003AB润滑油排补后加样,6月12日,分析结果不合格,6月13日,安排清理K002、K003AB润滑油泵进口滤网,3个滤网都较脏。15日对增压机曲轴箱、油过滤器、油冷器进行排油,使用滤网过滤,润滑油有杂质,全部更换新润滑油。

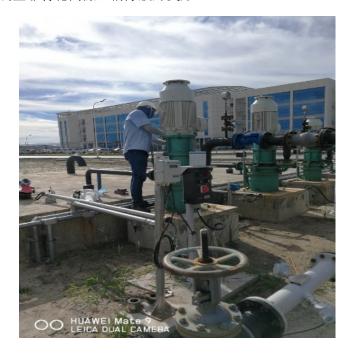
4)6月8日,化验含油污水泵P0101B运行时,发现联轴器螺栓断,经检查靠背轮对中差 0.20mm,厂家调整、更换联轴器膜片和螺栓,试泵,泵振动最大5.0mm/s,要求江苏飞跃提供1台套轴承以作更换,目前观察运行。

原因分析:该联轴器是5月2日更换,运行一个月。检查靠背轮间隙偏大,膜片有变形,螺栓受交变载荷,疲劳断裂。

采取措施: 调整靠背轮间隙,消除膜片变形。

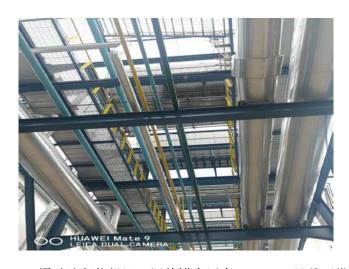
- 5)膨胀机滤芯制作完成,因付款原因尚未发货,已联系采购部施晓俊催促。
- 6) 6 台自洁式过滤器下方无钢格栅,后需更换滤芯或检修时存在严重安全隐患。联系设计 答复不作变更,目前通过生产月度检修计划报材料完善。6 月 13 日,F001F 下格栅已安装完成。

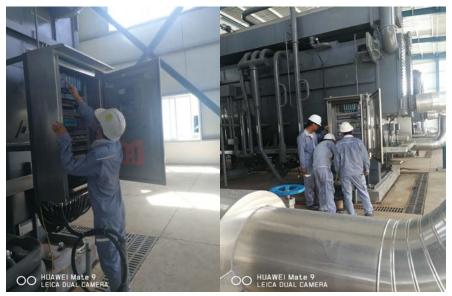
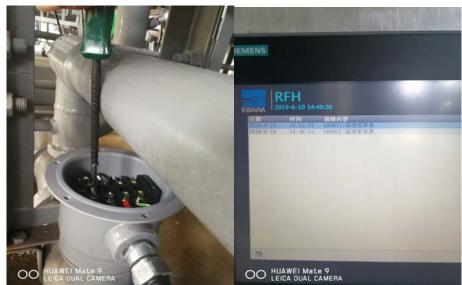
1) 6月10日,联系电气、仪表对溴化锂 A/B/C/D 机组 PLC 机柜、电机接线进行检查。A/B/D 机组机柜接线检查未发现松动,C 机组冷剂泵电机接线检查,有一处稍有松动,其他检查正

常,检查过程中,停运的 A 机组误碰继电器造成报警,现场已消除。B 机组热水阀控制板从装置区制冷站拆用,厂家在调试装置区制冷站时补发控制板。

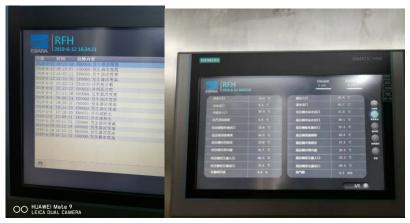
2) 溴化锂 C 机组在 12 日 14:35、16:15 发生两次发生器浓度高报警,检查各温度点的温度 没有发现超指标,联系仪表检查发生器的进出口温度,与显示温度一致。目前已将现象与参 数提供给厂家,要求协助分析原因。

原因分析: 热水阀全关,内漏造成发生器浓度高。

采取措施:降低热水温度,保持在80-90℃,增加机组负荷,保持热水阀有一定开度。

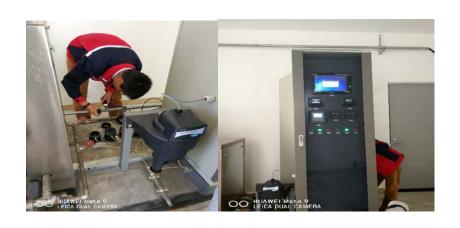
- 1) 13 日,循环水场监测换热器厂家调试人员达到现场,二循监测换热器安装探头、管线, 班组配合吹扫蒸汽管线、加装脱盐水,控制柜送电,投用控制柜,各参数有显示。6 月 14 日,二循监测换热器安装通讯模块,组态,调试监测换热器与排污阀的联动控制。
- 一循监测换热器管线已修改,探头安装完成。15 日,再次调试监测换热器与排污阀的控制程序正常,调试 PLC 系统与 DCS 系统的通讯。

电导探头安装备件不合适,现场无法固定,厂家重新发货。

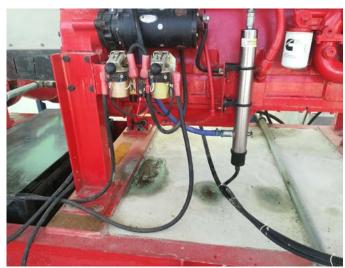
1) 巡检发现消防柴油泵 P102D 冷却液滴漏,及时联系设备检修部进行消漏处理。

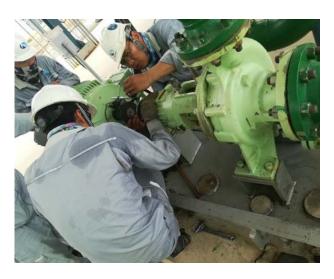
2) P401C 轴承箱前后油封压盖处漏油,安排设备检修部拆检处理,发现油封有轻微磨损, 并在油封处重新打回油孔。泵回装后还是有轻微渗油。下步计划报油封备件,进行更换处理。

2、对给水及消防加压泵站 P401C 轴承箱漏油进行处理,经设备检修部拆检维修后,油封仍有渗油现象。

原因分析:油封有磨损

采取措施: 及时申报磨损油封备件,到货后更换。

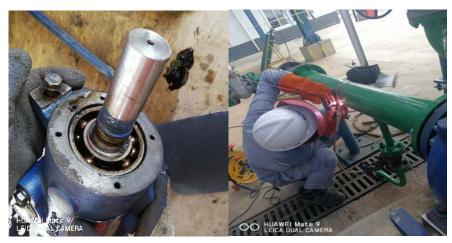
1、6月13日,WP001B振动大(5.7mm/s),解体检修,拆检后发现轴承保持架破碎,更换轴承(3307ATN/2209E各一盘),复查泵各安装间隙,符合要求,叶轮流道与蜗壳一致,找正时调整进出口管线。试泵,泵水平振动5.2mm/s。

6月14日,维修部调整 WP001B 进出口管线应力,管线法兰全部松开,检查出口管线造成联轴器 0.05mm 变形,进口管线法兰与泵法兰错开较大,将管线切断,管口错口约 2mm,重新焊接,找正。试运泵振动 2.7mm/s, 15日检查振动,2.5mm/s,泵振动问题已处理合格。
