Hengyi Industries Sdn Bhd

公用工程部

设备工作周报

(2019年5月20日-26日)

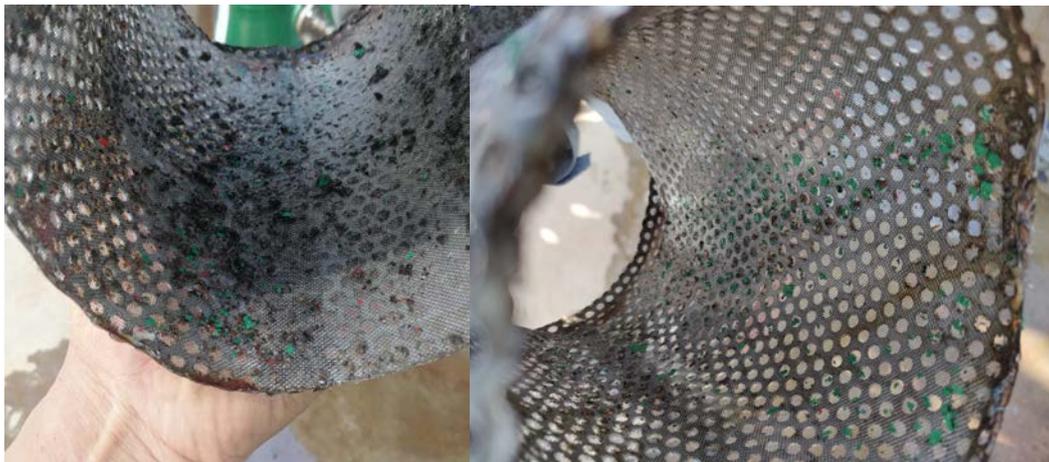
1) WP001A/B 压力波动，清理滤网，滤网较脏，主是循环水池聚脲碎片、细小颗粒、纤维等堵塞。

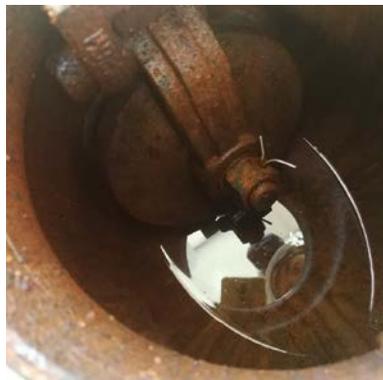
2) WP001B 出口单向阀内漏，造成泵反转。拆检单向阀，发现单向阀阀板与密封面卡住，调整阀板的安装高度，调试阀板动作灵活，无卡涩现象，回装，运行正常。

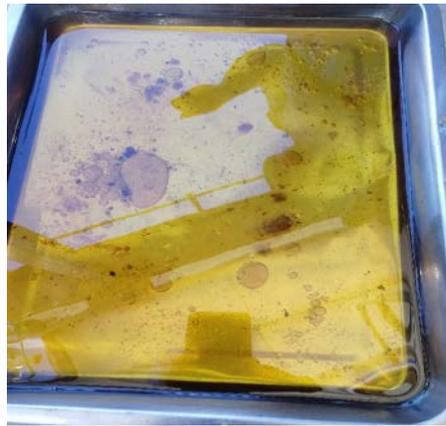
3) 巡检发现低温水泵 WP002A/B 轴承箱润滑油变质，更换润滑油时发现底部有水。

A、低温水泵操作温度 6~7℃，泵体和非驱动端轴承箱处温度较低，空气中的水分在
外表凝结，沿排气帽的螺纹渗入轴承箱，造成润滑油乳化变质。

B、泵露天，雨水从排气帽处溅入轴承箱。

处理措施：将两台泵轴承箱排气帽螺纹加生料带，增强密封性。后续视效果，考虑更换
排气帽。

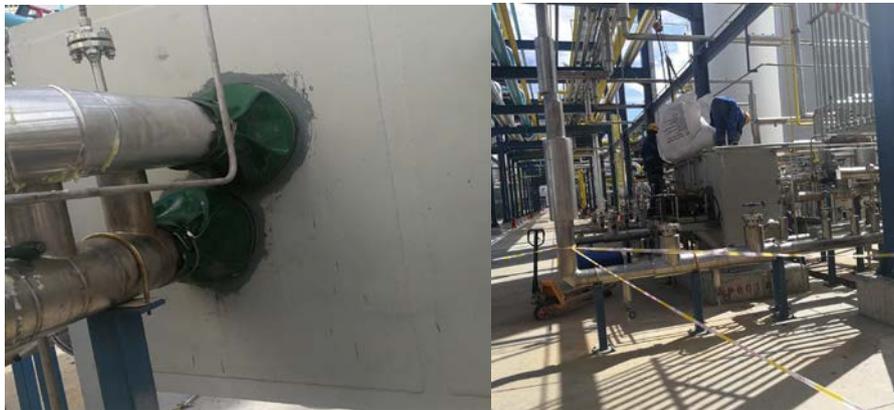
B、NP001A/B 进出口保冷施工完成，清理内部积水后，完成了珠光砂装填。

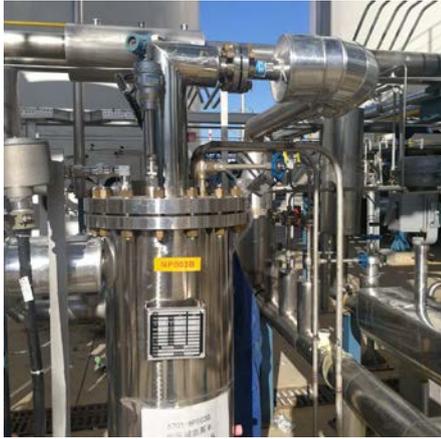
改造前泵池顶就地排气

C、中压液氮泵 NP003A/B 试泵情况： 5月20日，将两台泵池顶部排气安装管线引至
低点排放。21日试 NP003A 泵，泵池顶部排气阀关闭后，泵气化自停。

原因分析：电机在泵池中，运行时产生的热量无法被液氮及时带走，造成泵池内液氮有
汽化，泵池顶排气阀关闭后，汽化氮气聚集升压，造成泵入口补液不及抽空。

处理措施：泵池顶部排气管排气时有液氮汽液夹带，将排气管改造后，22日再试 NP003A
泵，回流阀全关，通过出口阀控制泵出口压力，泵运行正常。

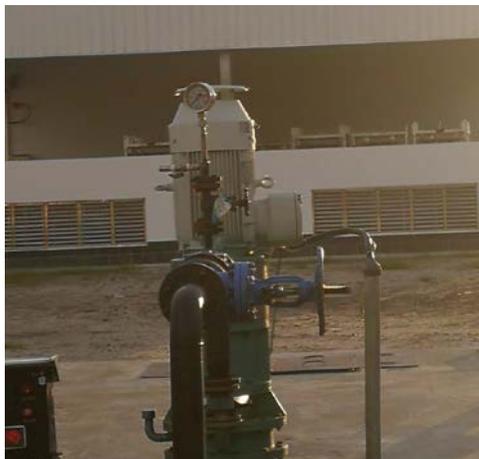
1) 厂前区生活污水 P0401B 不上量，每次启泵都需要灌泵，联系飞跃厂家，更换 P0401B 电磁阀后，运行正常。

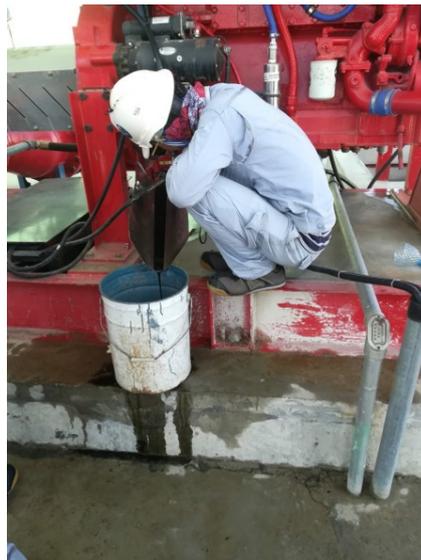
1) 消防柴油泵 P102F 在本周三定期启动时, 班组发现柴油机组高温报警及冷却液喷溅。今天对柴油机保养及冷却液系统检查消漏, 后启动柴油机还是出现报警, 现场经排查机组各处水温, 均正常, 机组运行正常。经与厂家交流初步判断为冷却水管线温控阀被太阳长时间暴晒(该机位置处在防雨棚边缘)出现故障。后续启机时将联系仪表共同排查处理温控阀故障。

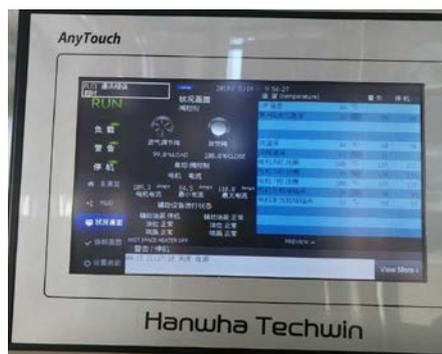
1、5月25日，巡检时发现 K001E 面板显示 PLC 通讯错误，现场显示器面板出现死机，联系控制室，确认机组运行正常。汇报机动部并联系空压机厂家确认故障原因及处理措施。

原因分析：显示屏与 PLC 通讯中断可能是线路接触不良或信号干扰造成。

处理措施： 显示面板背后 P24 连线拆下，重新安装。

25日，配合仪控部处理，重新接线后目前正常。

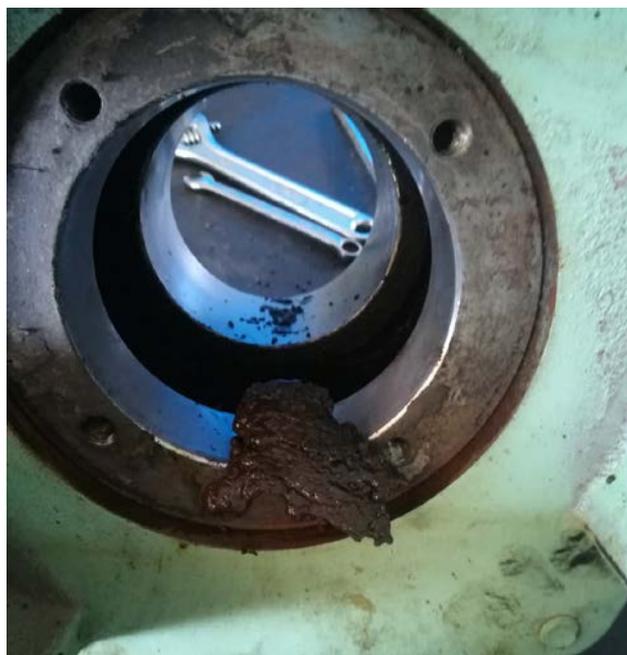
1、污水处理场江苏长凯泵轴承箱拆装检查，P2002D 轴承箱与此前一样，有较多铸造氧化皮，清理后更换轴承，回装开泵运行正常。
