Hengyi Industries Sdn Bhd

公用工程部

**设备工作周报**

**(2019年6月3日-6月9日)**

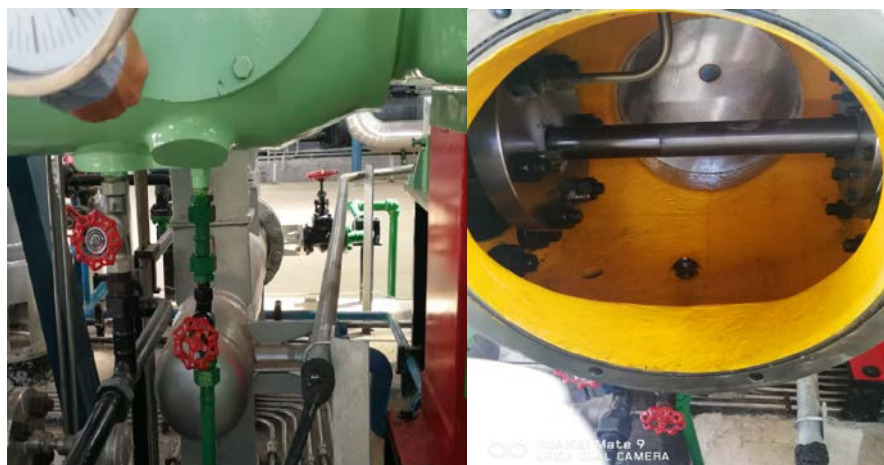
1) K002 填料冷却水管线接头处渗漏，拆检发现是中体与冷却水管线无密封垫，加装密封垫，运行时观察效果。

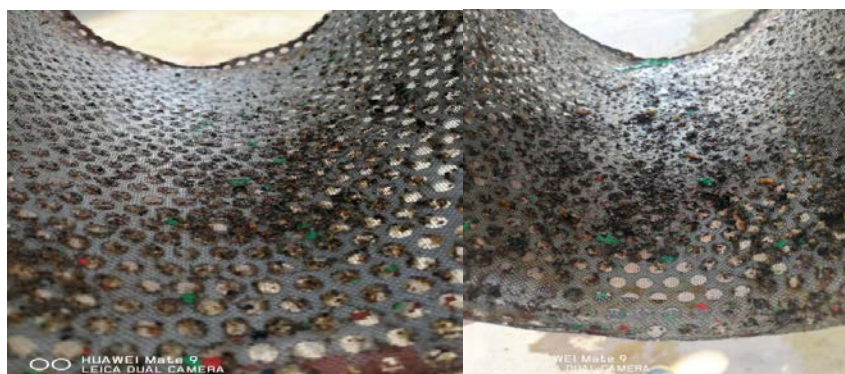
2) WP001A/B 滤网堵，清理滤网，杂物主要是漆皮、细小杂物、絮状物堵塞。

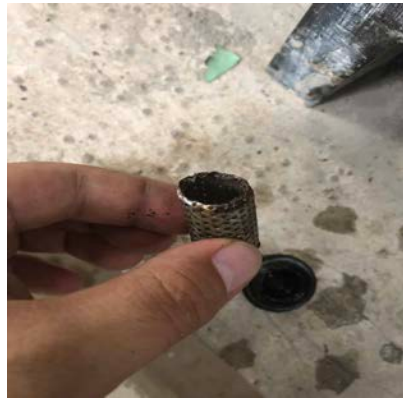
4) K002 填料冷却水滤网堵, 清理滤网。

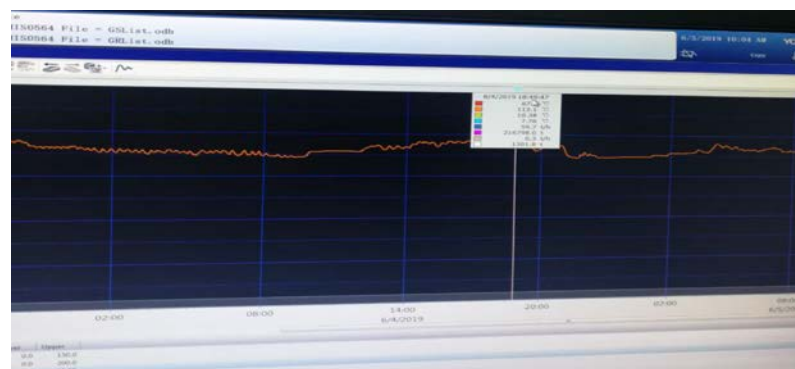
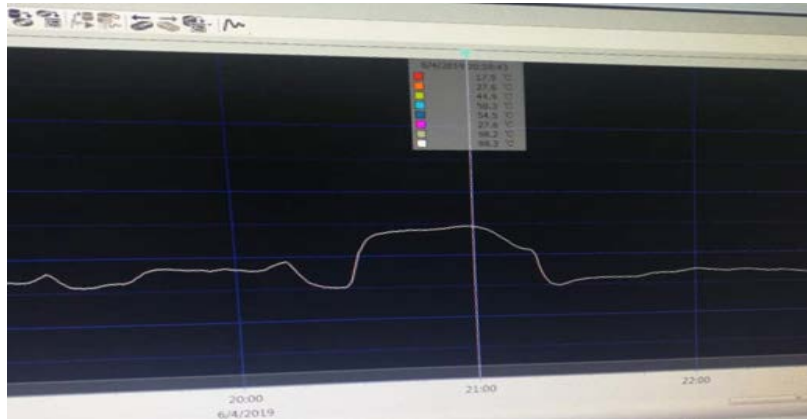
1) 6 月 4 日, 溴化锂机组 C 发生器浓度高报警四次 (19:15~21:11), 停机。现场将热水阀手阀关闭, 停机组, 重新启动, 目前运行正常。

A) 操作原因: 热水温度高 (112℃) 造成溴化锂浓度高触发报警 (设定温度 96℃报警, 98℃停机)。18:49, 热水温度超过 110℃, 超过设计温度 110℃, 内操人员未及时降低温度造成发生器出口温度高报警、停机。

B) 系统原因: 热水站用 1.0MPa 蒸汽管网, 温度、压力波动大。

**采取措施:** 降低热水温度, 重新启机运行, 观察参数变化。

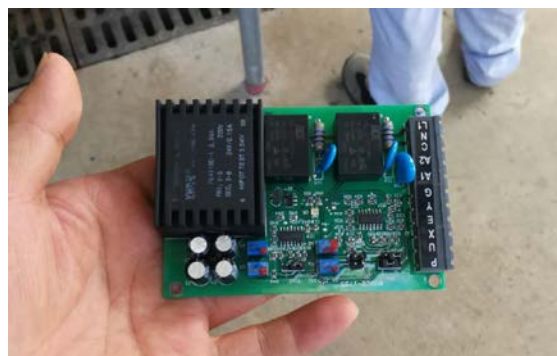
2) 6月3日, 溴化锂 D 机组热水阀打不开, 电气将溴化锂 B 机组热水阀的主板调换至溴化锂 D 机组, D 机组的热水阀开关正常, 确认是热水阀主板故障, 已联系荏原厂家同意补发热水阀主板, 预计 7 月初到货。

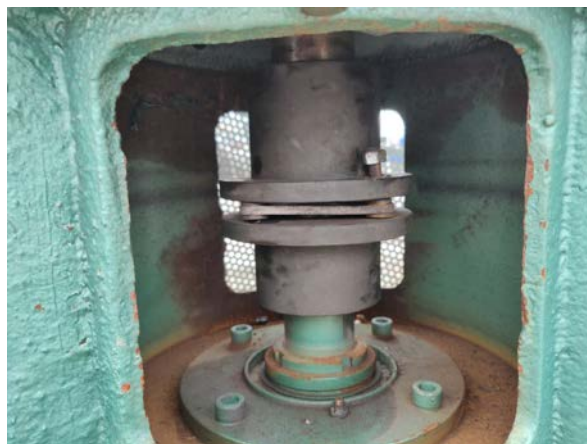
4) 6月8日, 巡检发现含油污水提升泵 P0101B 联轴器螺栓断, 联系厂家技术人员现场确认断裂原因 (该联轴器是 5 月新更换)。

**原因分析:** 联轴器螺栓质量差, 或联轴器选型不合适。

**采取措施:** 厂家补发备件, 检查联轴器安装质量。

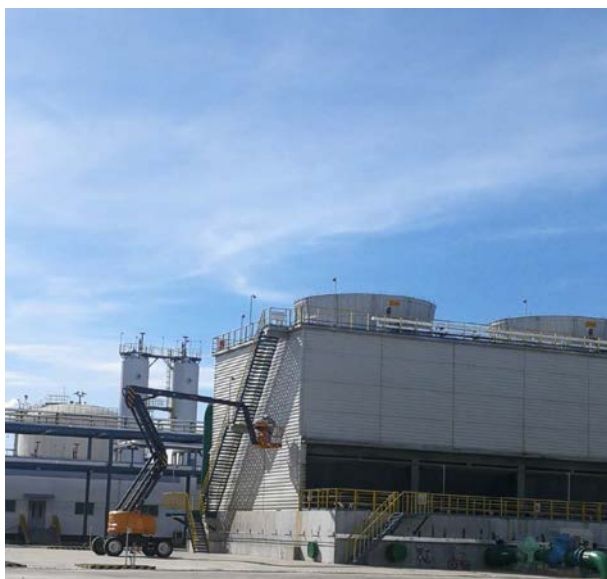
1) 6月8日, 化二建安排人员处理二循凉水塔壁板漏点。因南侧有管架, 升降车无法使用, 后续搭架再处理消漏。

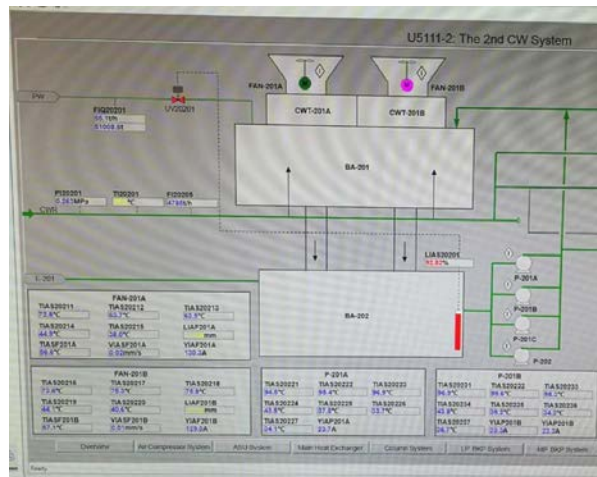
4) 6月7日, 凉水塔风机 CWT-201A 减速机三合一探头到货, 仪表人员更换探头, 液位显示-11mm, 仍不准确。

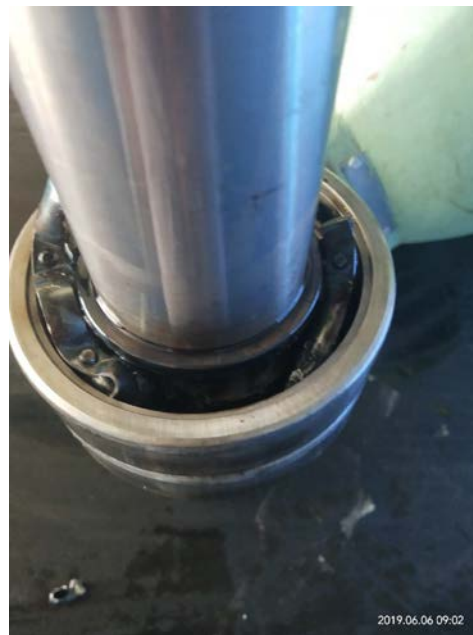
1、污水处理泵 P2012B 运行过程中，突然跳停。现场检查盘不动车，初步判断轴承损坏。安排设备检修部拆检，发现内部轴承已损坏。

**原因分析：**通过之前运行参数检测记录，以及轴承损坏情况来看，初步判读为轴承箱内有死角未被清理干净。（该批江苏长凯泵轴承箱因铸件内部氧化皮未清理，已全部解体手工清理一次）

**处理措施：**后续机泵检修时，将用高压水枪对轴承箱内进行高压冲洗。
