## 关于 4002-T008 罐浮盘触顶事故的通报

事故储罐是 4002 单元原油罐区及泵站（二）的 4002-T008 罐，该罐为外浮顶罐，直径 80m，罐高 21.8m，容积 10 万 m<sup>3</sup>。该罐设雷达液位计 1 台，高液位音叉开关 2 台，低液位音叉开关 2 台；高高液位报警 19.90m，高液位报警设定值 19.40m，低液

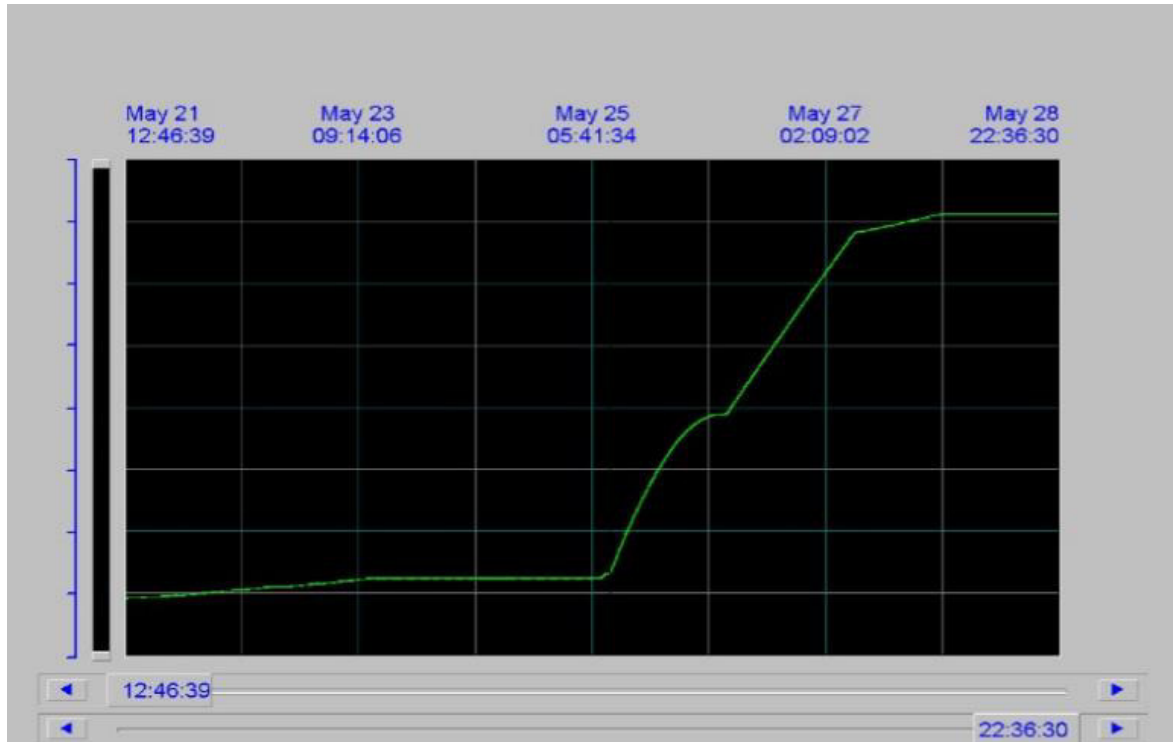
图 1 4002-T008 罐的 DCS 操作趋势图

经调取液位计历史趋势发现, 在 5 月 27 日 5:55, 4002-T008 罐收水过程中高液位开关 4002-LS-00403 达到了高高报警值, 13:49, 该罐第 2 个液位开关 4002-LS-00407 也达到了高高报警值, 但此时本应先于液位开关报警的雷达液位计未达到高液位报警值。雷达液位计于 5 月 28 日 0:38 达到了报警值, 内操按要求停止了倒水作业。

5:55 分第一个高液位开关报警时, 储罐实际液位已经达到了高高报警值 19.90m。从 5:55 至 8:40 分, 4001-P010A 向 4002-T008 罐转输水, 4001-P010A 泵流量为  $600\text{m}^3/\text{h}$ , 输水量为  $1650\text{m}^3$ , 8:40 后换 4001-P011 泵, 流量  $200\text{m}^3/\text{h}$ , 从 27 日 8:40 至 28 日 0:38 停泵, 向 4002-T008 罐共转输了  $3921\text{m}^3$  的水。因此从高高报警后, 共向 4002-T008 罐转输了  $5571\text{m}^3$  的水, 液位高度应上升 1.1m。由此判断雷达液位计达到 19.40m 报警值时, 4002-T008 罐中的实际液位高度已经达到 21m, 造成了浮盘触顶。4002-T008 罐的 DCS 操作趋势图见图 1。

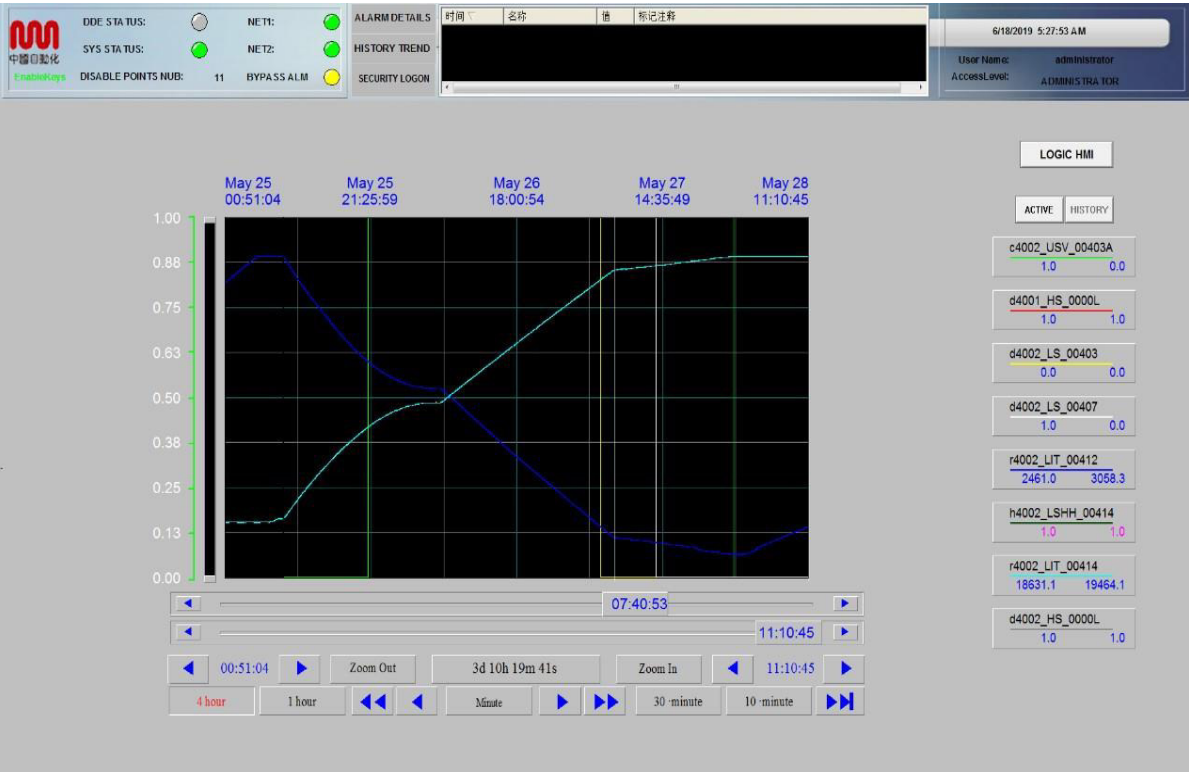
(5) 4002-T008 罐试浮方案中巡检、检尺工作未落实，管理工作存在漏洞。储罐试浮过程中工作计划不到位、对试水作业思想麻痹、没有充分重视。从 4002-T007 罐向 4002-T008 罐倒水过程中，可以参考 4002-T007 罐的液位变化，计算倒罐水量，4002-T007 罐的液位下降与 4002-T008 罐的液位上升在趋势与数值上具有同步性，见图 2。
