编者按:2005年12月11日,英国邦斯菲尔德油库发生火灾爆炸事故,共烧毁储油罐20余座,受伤43人,造成直接经济损失2.5亿英镑。虽无人员死亡,但此次事故成为欧洲迄今为止最大的火灾爆炸事故。本刊在2期和3期分上、下两部分对此次事故的原因进行深度剖析。

邦斯菲尔德油库火灾爆炸事故反思(下)

王梦蓉 | 译

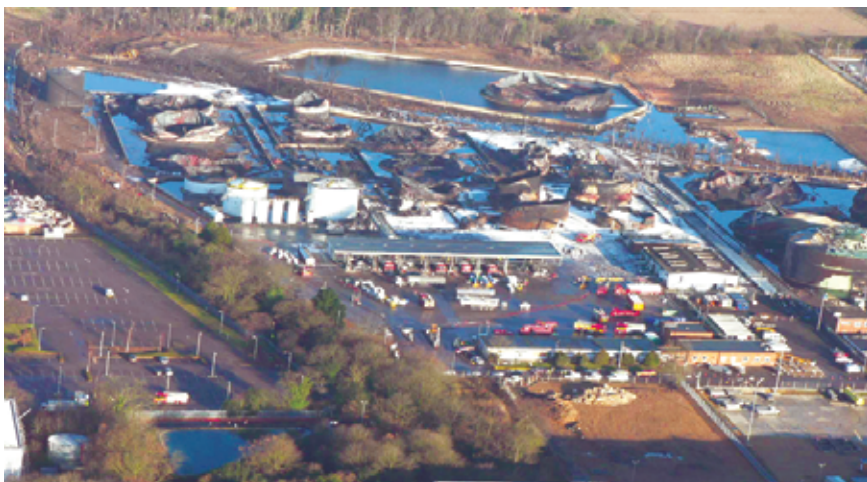
事故发生后的邦斯菲尔德油库部分库区图

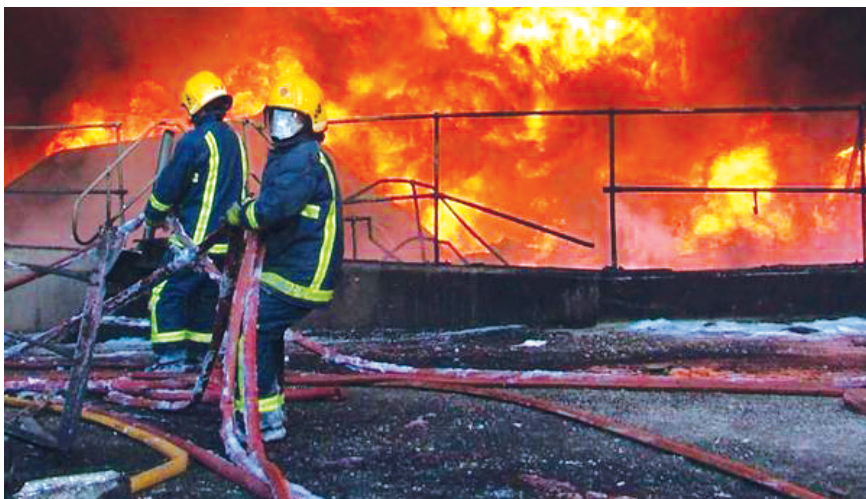
消防人员在邦斯菲尔德油库灭火

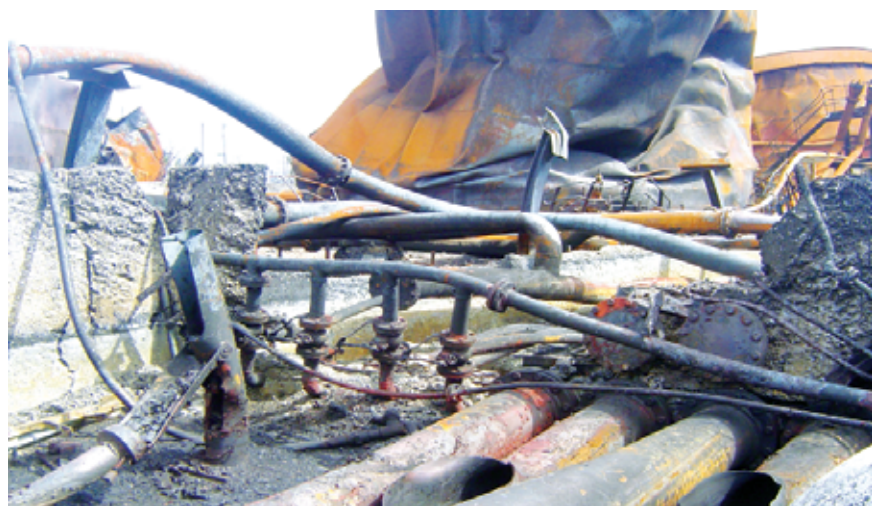
HOSL 有很多防火堤的墙壁和地板都有管线贯穿, 这些部分如果出现问题, 整个防火堤就无法阻挡住液体的流出。总的来说, 出现问题的类型共有 3 种: 管线贯穿处墙壁的倒塌很可能是因管线的热膨胀引起; 一些出储罐的产品管线爆裂

管道贯穿中灾难性的防火堤失效

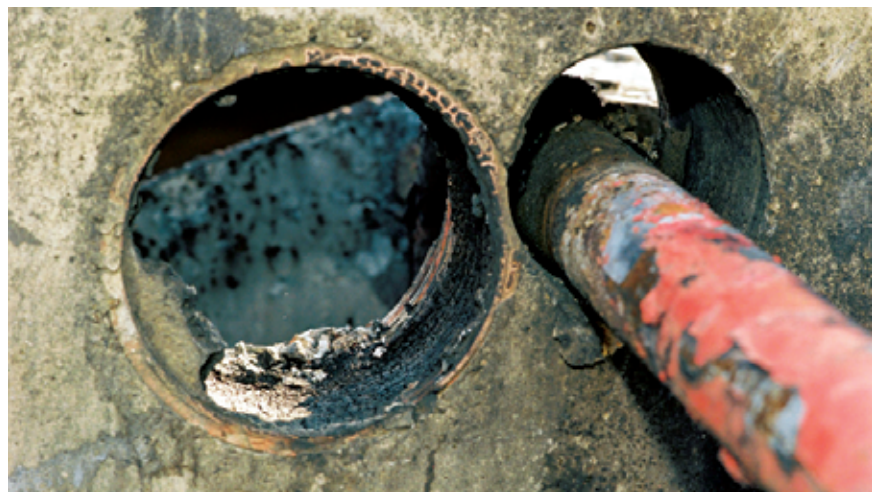
泄漏, 造成其中的燃料通过防火堤墙壁及未被隔离区域的管线流出; 管线与墙壁间的密封胶被烧毁。

贯穿管道与防火堤之间的密封泄漏

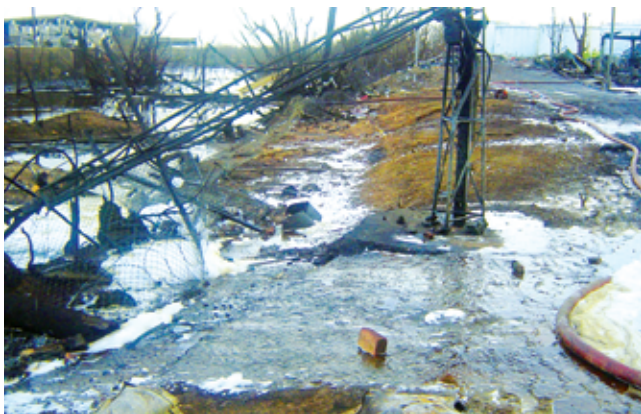
现场流出的燃料和消防液体

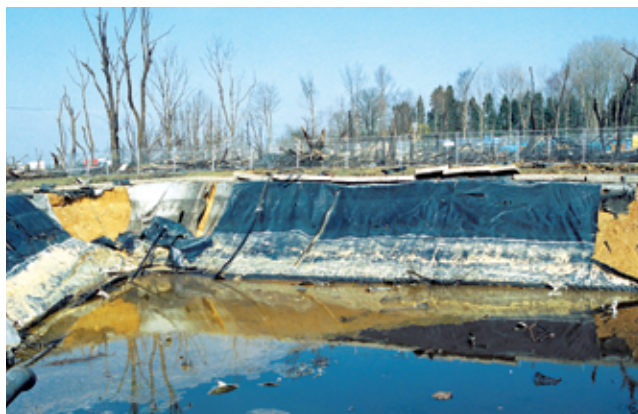
事故发生后 HOSL 现场的消防水形成泻湖
