编者按:2005 年 12 月 11 日,英国邦斯菲尔德油库发生火灾爆炸事故,共烧毁储油罐 20 余座,受伤 43 人,造成直接经济损失 2.5 亿英镑。虽无人员死亡,但此次事故成为欧洲迄今为止最大的火灾爆炸事故。本刊在 2015 年第 2 期和 3 期分上下两部分对此次事故的原因进行深度剖析。

## 邦斯菲尔德油库火灾爆炸事故反思(上)

译自英国安全与健康执行局报告

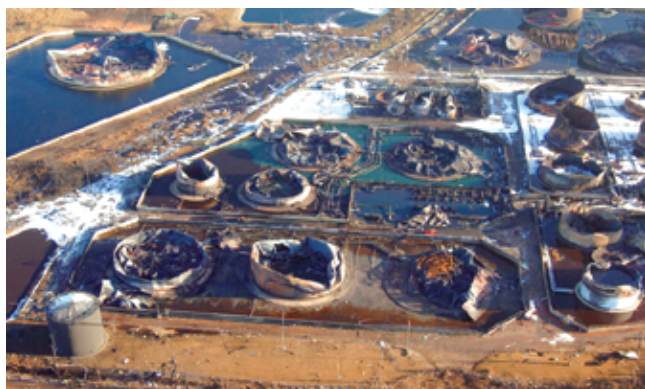
事发后的邦斯菲尔德油库 (912 储罐位于前景的中心, 12 号储罐位于图片的左上部)
