Hengyi Industries Sdn Bhd

公用工程部

**设备工作周报**

**(2019年6月24日-6月30日)**

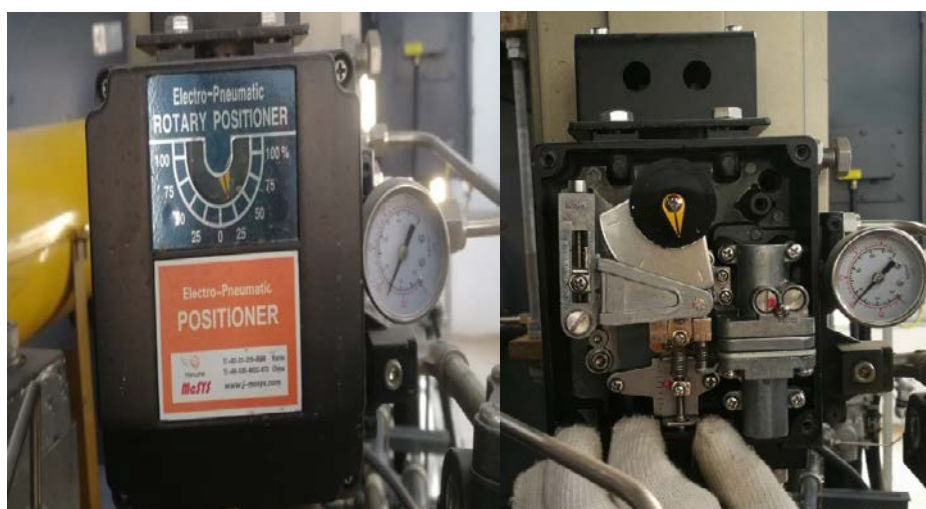
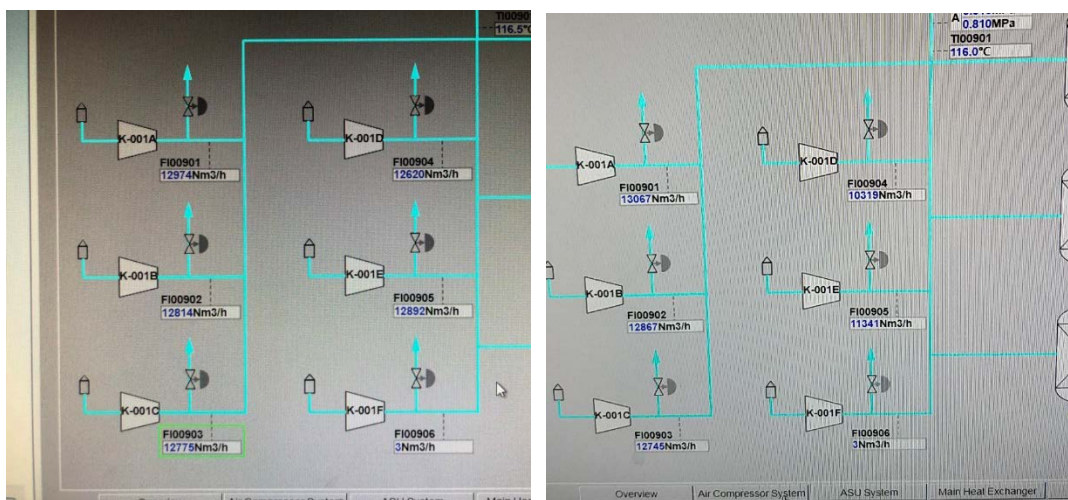
4) 25日，检查空压机运行状况，经仔细检查发现D、E机组防喘振阀未全关，与厂家联系，确认处理措施，与仪表确认调整方法，进行处理。

**原因分析：**阀门零点未校准。

**采取措施：**调整阀门零点至全关位置，待停机时，重新调校阀门阀位。调整阀门全关，K001D/E出口流量增加至13000Nm<sup>3</sup>/h。6月26日，调整空压机电流至115A，机组排气量升至13500Nm<sup>3</sup>/h，继续观察运行状况。

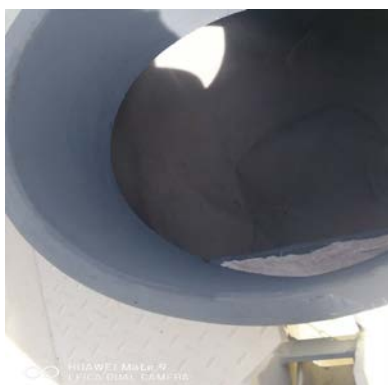
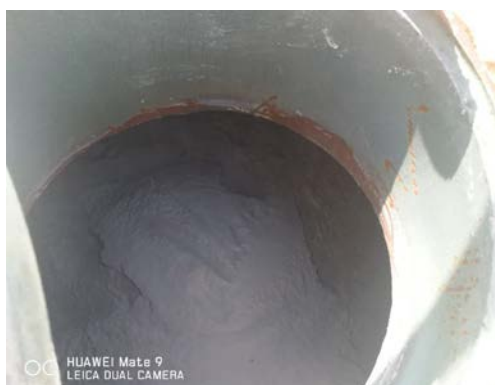
5) 空分开工运行已 4 个月，根据经验，6 月 26 日检查冷箱、低压液氮罐珠光砂沉降情况：

- \* 低压液氮罐 SV001 夹层、小冷箱没有明显的沉降；

- \* 大冷箱沉降 500mm。

暂不考虑补充。

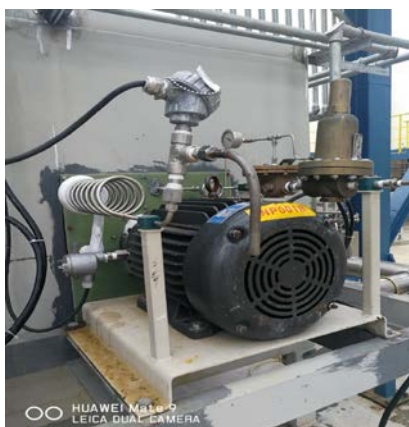
7) NP001A/B 密封气排气口增加弯管，消除液氮喷出冻伤人员隐患。

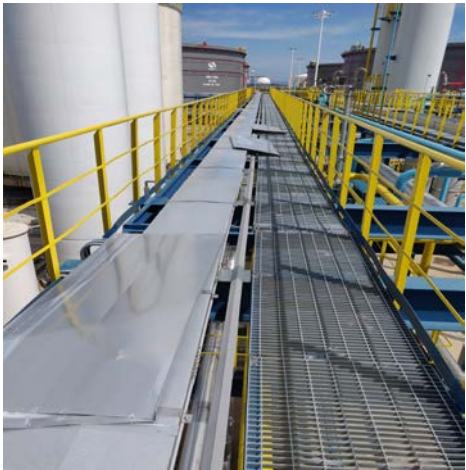
9) 6月27日, 空分空压电缆槽盒盖板被大风吹翻 20 多块, 联系中建安装进行处理。29 日中建安装全部固定完毕。

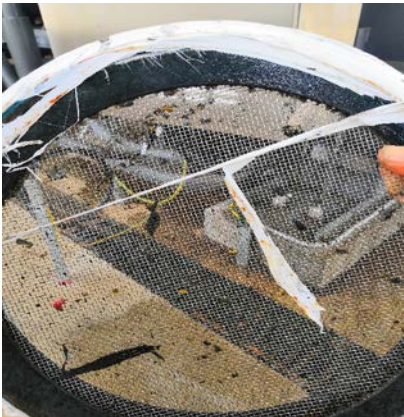
1) 6月26日, 巡检发现 WCH001D 真空超过 9KPa, 与班组手动启动真空泵, 将发生器、抽气箱抽真空, 20:30 停真空泵, 27 日 3:19, 班组发现真空高, 再次启动真空泵抽真空。8:00, 到现场检查, 机组真空 17KPa, 冷水进出口无温差, 温度 18℃, 抽真空 0.5 小时, 没有明显改善, 将机组切换至 A 运行, D 机组对发生器和抽气箱抽真空, 清理冷冻水滤网, 真空处理正常, 27 日下午 16:30, 将 C 机组切换至 D 运行, D 机组运行正常, 28 日检查, 真空度上涨至 5.7KPa, 观察运行。

通过观察运行, 溴化锂机组真空泵自启动有故障, 联系厂家, 要求装置区机组服务时, 全面检查溴化锂机组运行状况, 并对目前发现的自启动故障、冷剂泵过载报警、热水阀内漏、热水阀控制板故障等问题进行解决处理。

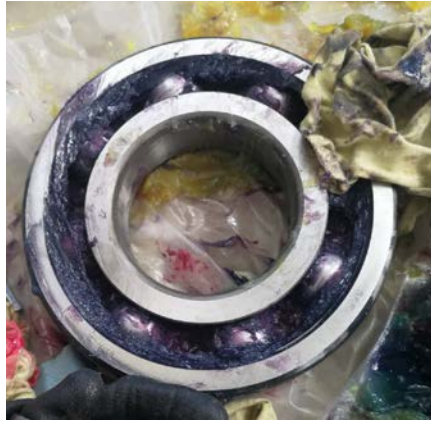
2) 6月28日, 5602-P001D 电机声音异常, 电气安排更换轴承, 对中找正后试泵, 运行正常。

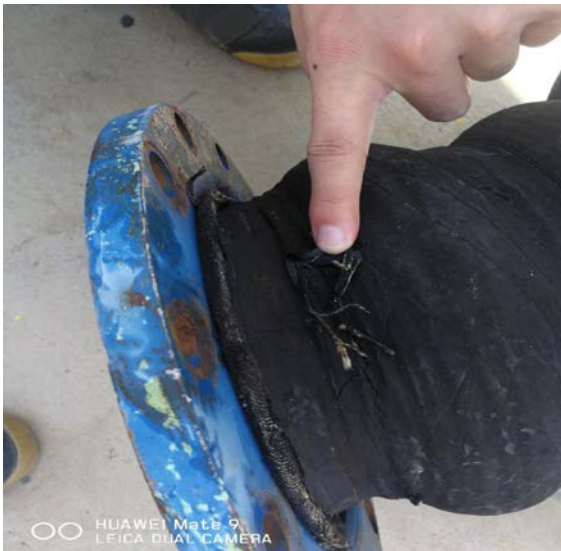
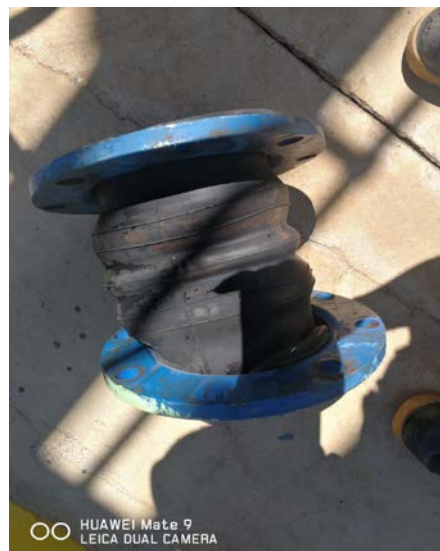
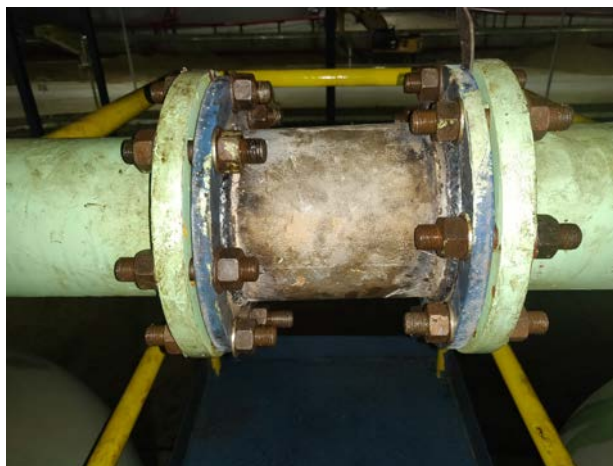
1) 6月25日, 二循旁滤器膨胀节变形, 更换为钢管直连, 投运正常。

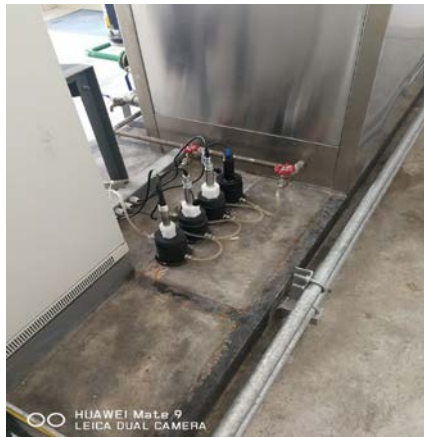
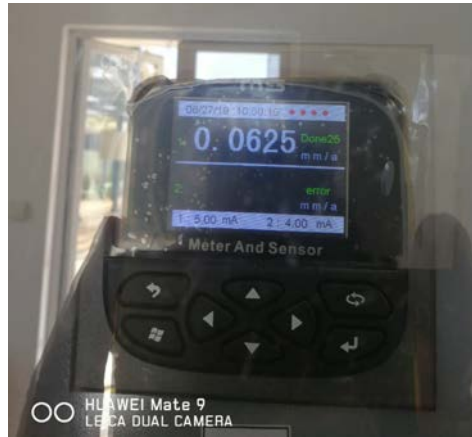
2) 6月27日, 监测换热器厂家补发的探头固定备件安装完成, 投运, 无泄漏。检查发现腐蚀率数据报错, 联系厂家确认是探头故障, 探头已经补发, 待到货后更换。

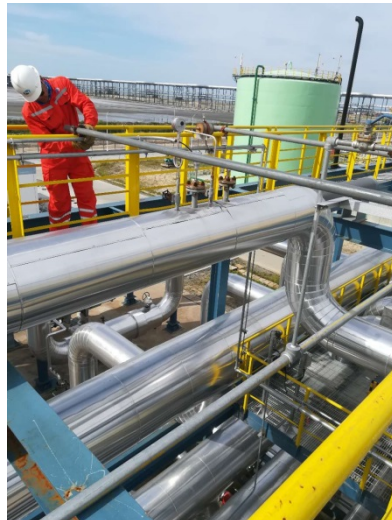
- 1) 热水站管廊框架顶层蒸汽管线现场双金属温度计法兰泄漏，联系设备检修部进行紧固处理。

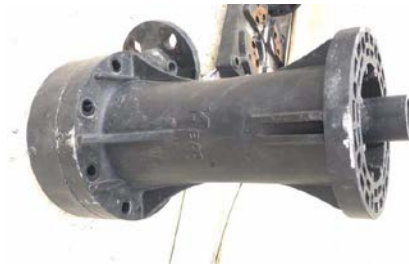
1) 今天安排设备检修部对碱渣处理循环泵 P1009A/B 进行拆检，并配合电气专业进行电机拆卸。检查泵内叶轮转子未见异常，电气通过检查电机发现电机存在缺陷，已联系现场佳木斯电机厂家分析原因，并确认是否为假冒电机。

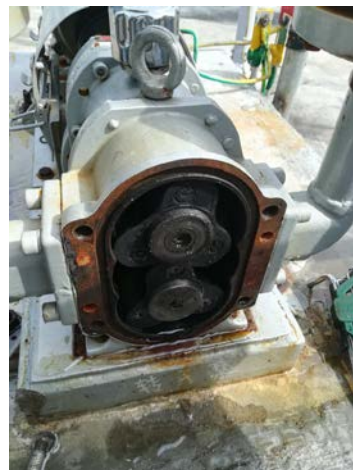
3) 污水处理 5152-P1008 转子泵出口流程修改后，进行试泵，发现泵仍超载跳停，设备检修部将泵压盖打开进行查看，盘车，未见异常。回装后将压盖螺栓未全部拧死。泵运行未出现跳车现场，待后续检查泵扬程是否满足工艺要求。

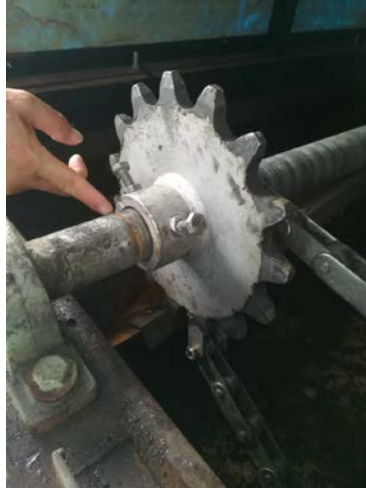
4) 6月25日发现溶气气浮刮渣机 PAS1008A, PA1004A 链条脱落，联系设备检修部，并现场再次检查分析脱落原因，发现主轴上齿轮有明显移位现象，且固定齿轮顶丝松动。经与设备检修人员现场确定将齿轮点焊于轴上，以此固定齿轮移位。后刮渣机运行未出现链条脱落现象。
