Hengyi Industries Sdn Bhd

公用工程部

设备工作周报

(2019年7月1日-7月7日)

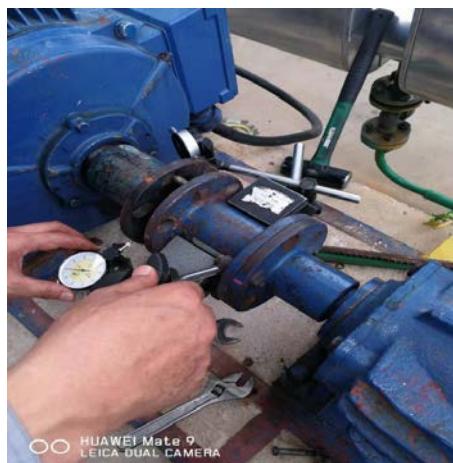
- 1) 7月2日，WP002B 因监测电机轴向振动大，电气安排检修电机。检修后单试电机，检测数据正常，发现联轴器靠背轮间距偏小 0.8mm，联系维修重新调整联轴器位置，预留间隙 0.3mm，试泵运行正常。

原因分析：联轴器靠背轮间隙偏小，膜片弹力和运行热膨胀作用力造成轴向振动大。

采取措施：根据联轴器测量尺寸，预留膨胀间隙，消除受力。

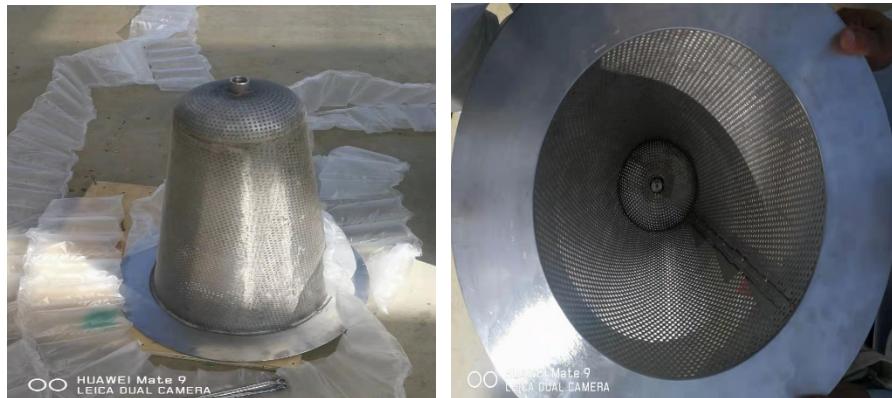
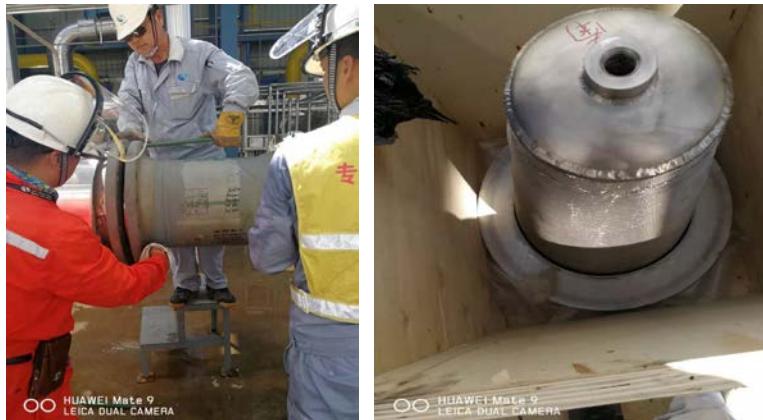
- 2) 7月5日，膨胀机滤芯到货，联系机动部，一起开箱检查，外形、焊接正常。联系设备检修部更换膨胀机 A 机增压端入口过滤芯；更换下的旧滤芯放集装箱保存。

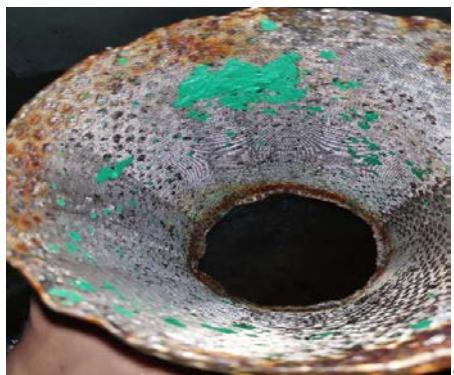
3) 7月1日，岗位发现WP001B压力波动，切换机泵，清理进口滤网，主要是漆皮堵塞滤网。

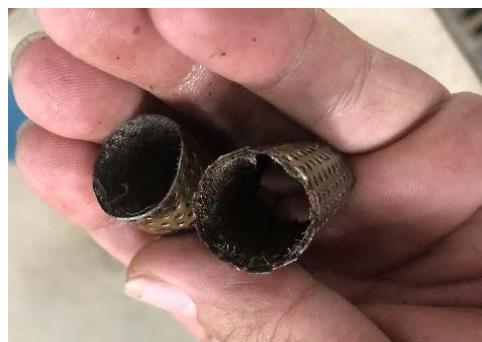
5) 7月4日，班组巡检发现K002填料冷却水视镜流量计不转，清理进口滤网，投用正常。

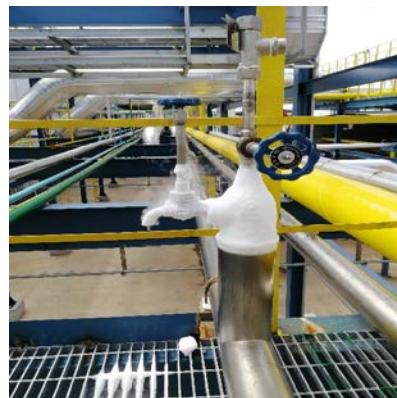
6) 7月4日，班组在高空巡检时发现中压液氮罐至汽化器真空管安全阀出口有少量内漏，联系维修人员对安全阀进行调校，发现安全阀有内漏现象，经解体维修，处理正常，调校至

3.0MPa, 回装, 投用正常。

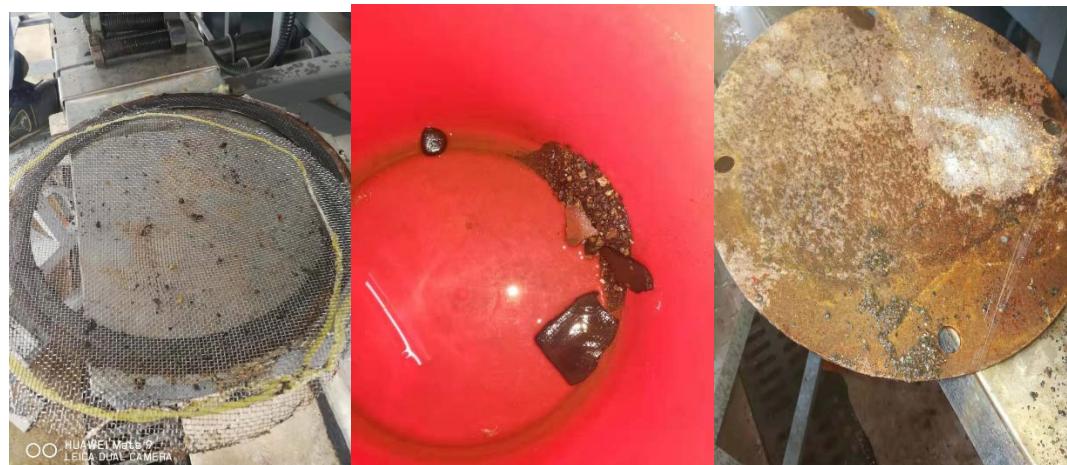
1) 7月1日, 5602-P001B切换至A运行, 发现A泵电机声音异常, 并且冷冻水流量下降至600m³/h, 将泵切换回B运行, 冷水流量无变化, 确认溴化锂机组滤网堵, 切换溴化锂A、B机组运行, 冷冻水流量上涨至800m³/h; 清理溴化锂A、B机组滤网, 较脏, 主要是胶皮、砂石、焊渣。

原因分析: P001A在最靠近主管线位置, P001B/C/D在运行时, 冷水系统中携带的砂石、焊渣等沉淀在P001A入口管线。

采取措施: 控制室内操监控冷冻水流量、压力, 外操检查设备运行情况, 及时清理滤网。

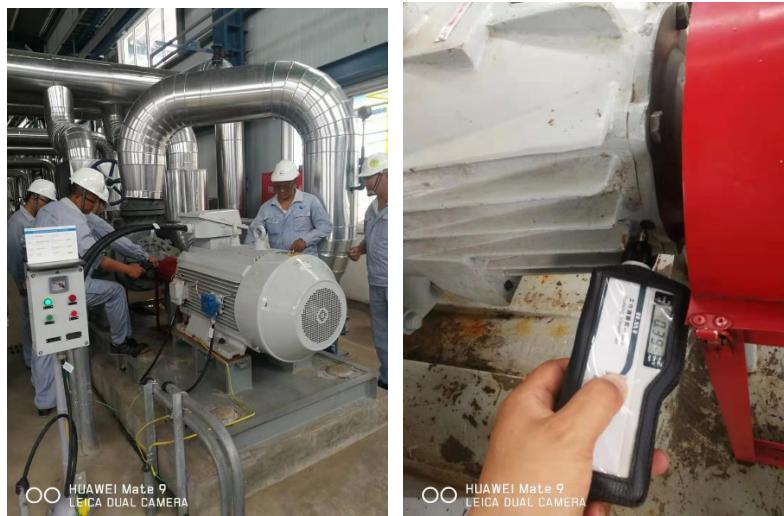
2) 2日, 联系电气、维修人员确认5602-P001A的振动、声音异常情况, 电气确定需要更换电机轴承。泵轴承箱振动3.9mm/s, 频谱诊断为六倍频, A泵电机待电气落实备件, 更换轴承。

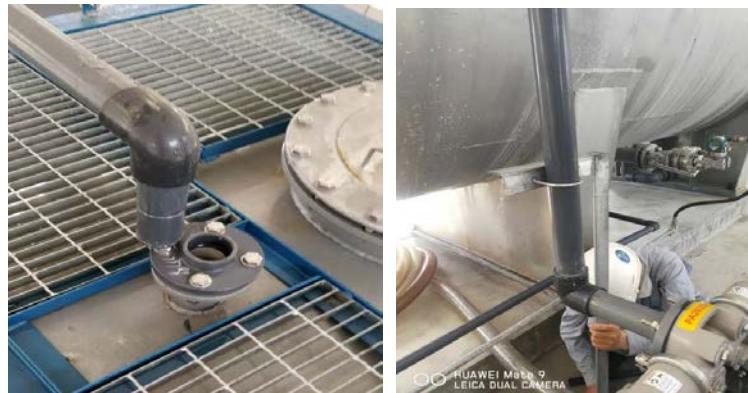
- 1) 7月4日，次氯酸钠卸剂泵出口管线接头粘接不牢，接头脱开，对接头重新粘接，并对出口管线安装支架固定，消除管线振动。

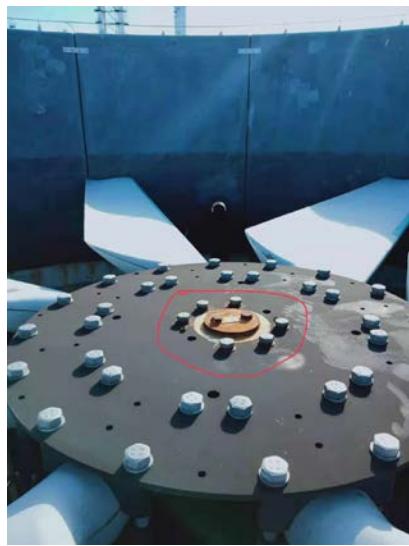
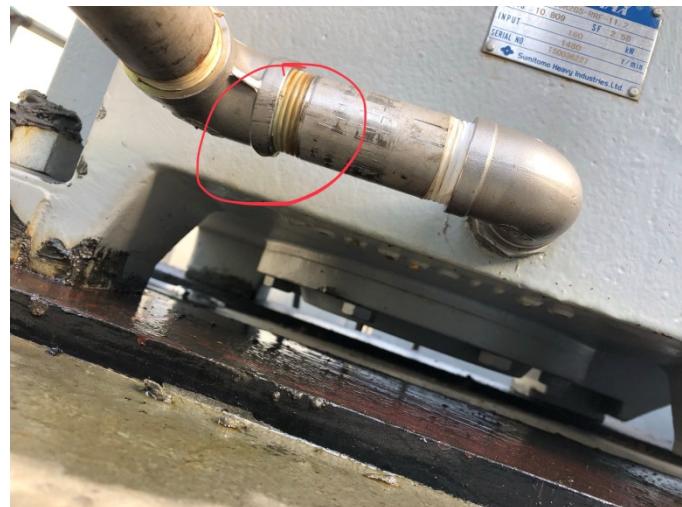
- 3) I 循环水加药间一生产水管线阀门故障不出水，安排设备检修部拆卸阀门，发现阀门法兰处遗留塑料闷盖未被拆除。
- 4) 配合电气运行部对 I 循冷却风机 B/C/D 电机轴承进行拆检、清洗、加脂。
- 5) 在电气对冷却塔风机 B/C/D 电机轴承检修期间，联系设备检修部对冷却塔风机叶片固定螺栓、减速机进行检查，发现：
- B 风机有两个叶片螺栓松动；
 - C 风机叶片螺栓都有松动；
 - D 风机有三个叶片螺栓松动
 - D 风机齿轮箱油管漏油

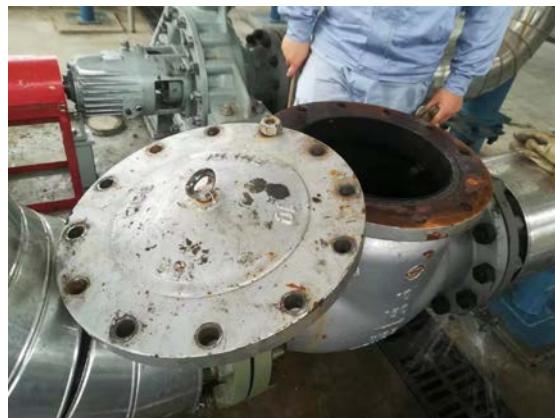
- 1) 装置区制冷站泵 5603-P002A 出口管线单向阀阀芯进行拆除，计划重新试泵，以便排查泵振动原因。

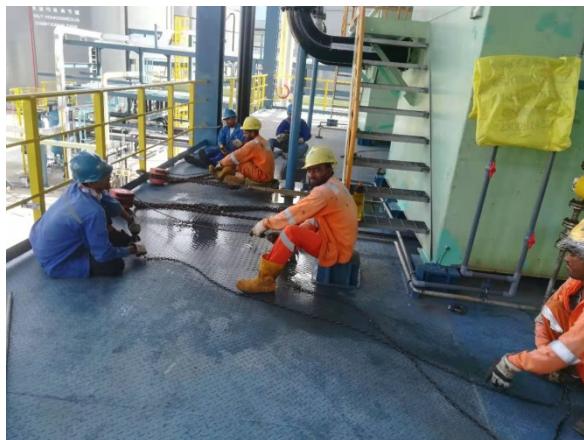
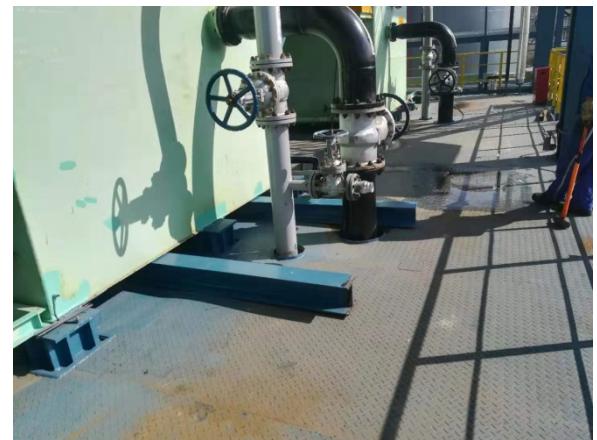
- 1) 溶气气浮水槽基础设计载荷存在偏差，进水后水槽底部下塌，联系设计考虑重新增加钢基础支撑，目前已完成施工。

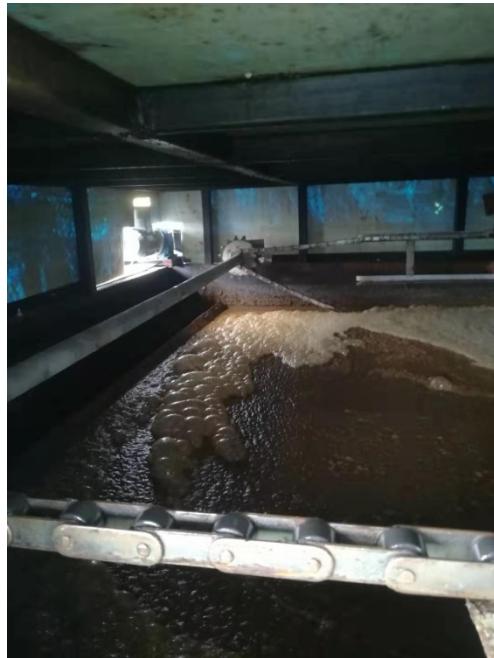
- 2) 污水处理溶气气浮 PA1004,PA1008B 链条脱落，联系设备检修部进行处理。后将齿轮点焊固定后，暂时运行正常。

分析原因：链条拉长或者齿轮松动，及轴变形

对应措施: 拉紧链条, 点焊固定齿轮, 校轴

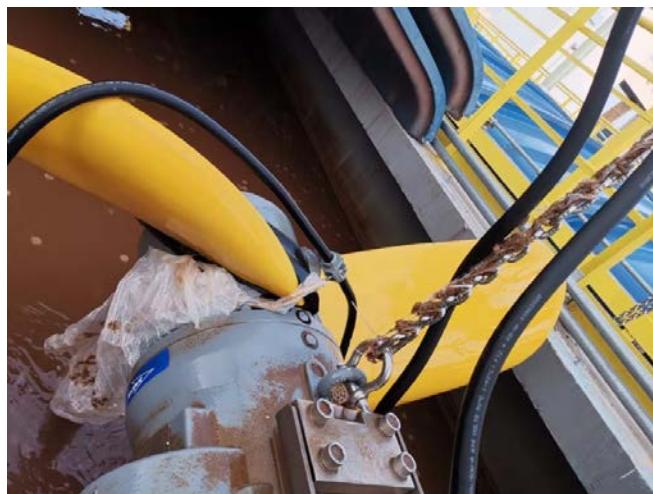
3) 污水处理含盐生化池推流搅拌器 M2007-1BX 于 7 月 2 日 9:10 过载跳停, 初步怀疑浆叶缠绕垃圾杂物。联系设备检修部将搅拌器拉出, 发现浆叶处缠绕塑料膜。清理后运行正常。塑料膜为药剂包装袋内袋, 要求班组加药时注意不要将内袋扔进生化池。

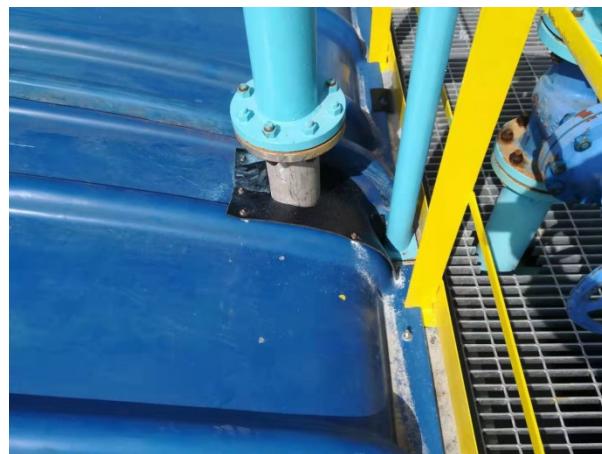
6) 污水处理生化池盖板与管道交界处空隙较大，将影响后续臭气处理风机负荷，局部用胶皮板进行了封堵。

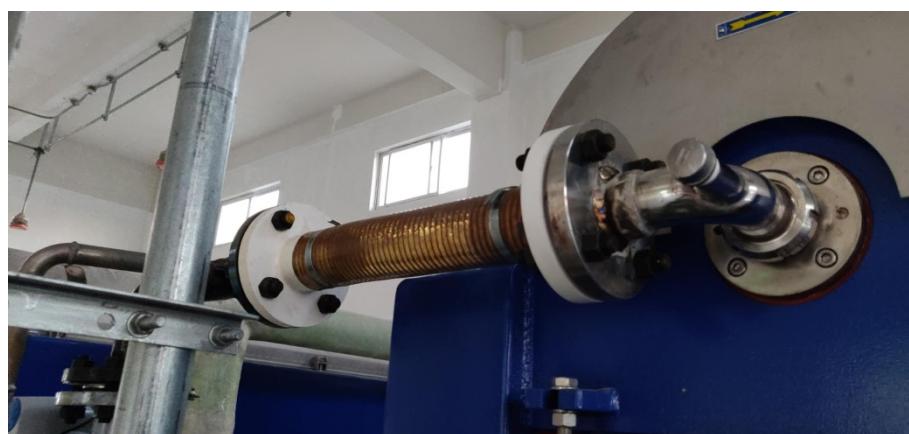
8) 污水离心脱水机进口管线安装存在缺陷，管道不能密封，今天交底施工单位进行更换法兰短节。
