Hengyi Industries Sdn Bhd

公用工程部

**设备工作周报**

**(2019年7月15日-7月21日)**

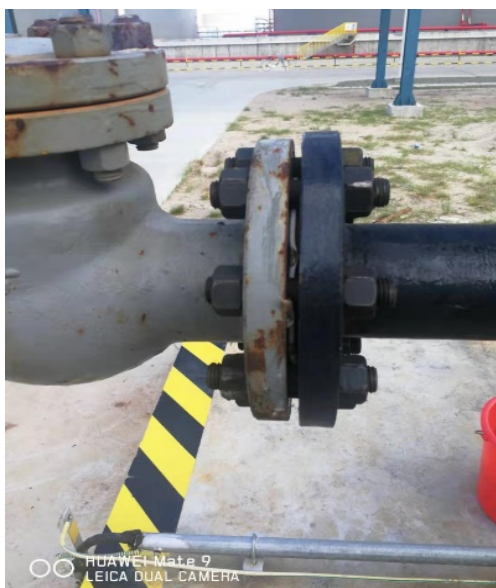
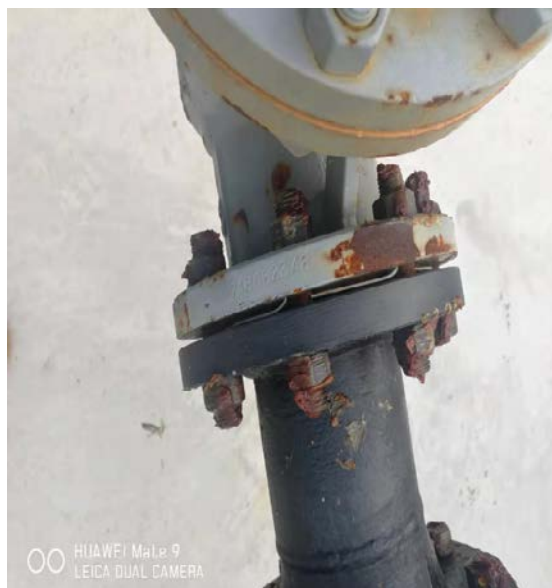
1) 16 日，文莱政府对现场检查，发现污水提升泵法兰垫片不标准，更换安装新垫片。

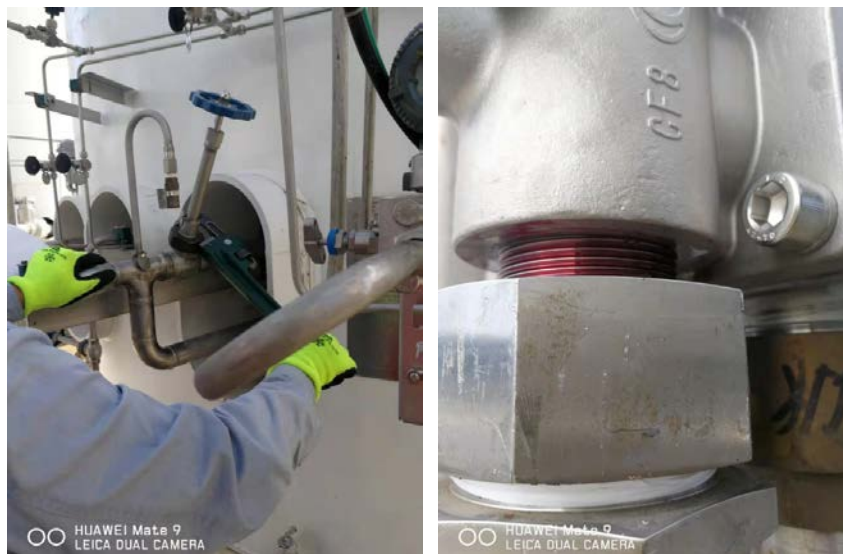
2) 17 日，发现 SV002A 自增压切断阀螺纹接头有泄漏，紧固消漏。并对爆破片漏气螺纹部分涂胶处理。

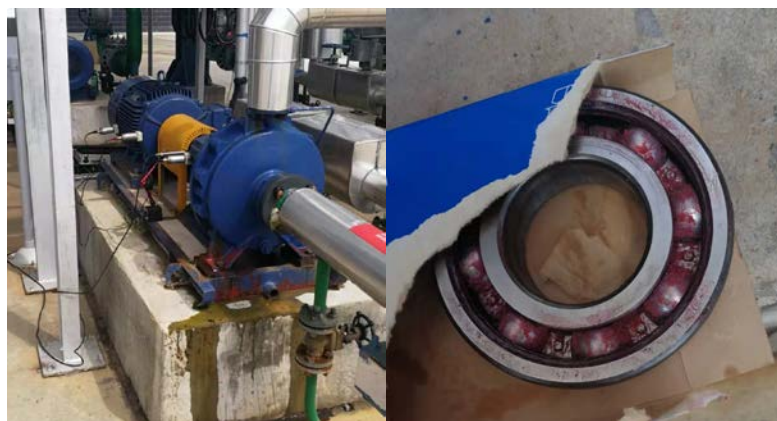
3) 19 日，因 WP002B 电机轴向振动波动，电气与电机厂家对泵与电机进行检测，分析认为电机轴承有磨损，20 日，安排电机更换轴承，泵运行检测，轴向振动波动消失。

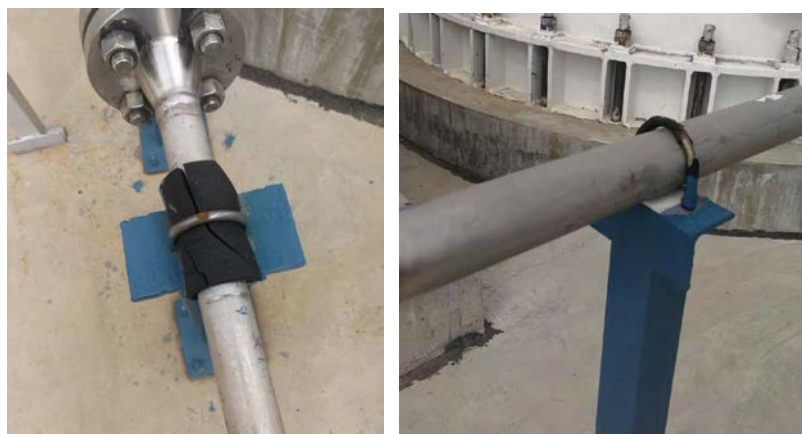
4) 20 日 SV002AB 自增压汽化器管线管卡胶皮垫损坏，更换。

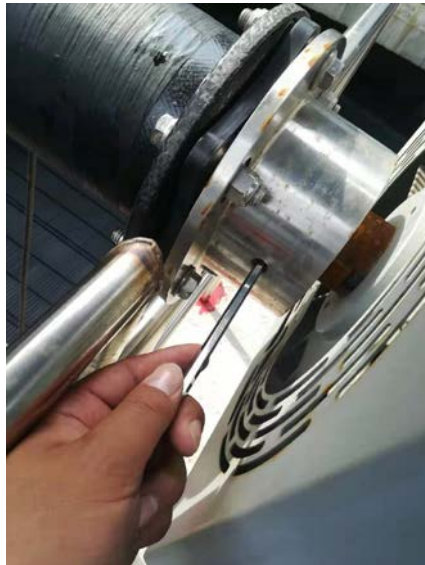
冷却塔 C 风机运行时有间断异响，现场对风筒内外进行检查，发现部分风筒外固定螺栓松动，有漏风现象，安排设备检修部进行紧固。另外在进入风筒内检查发现联轴器靠背轮固定顶丝未固定，并进行重新固定。

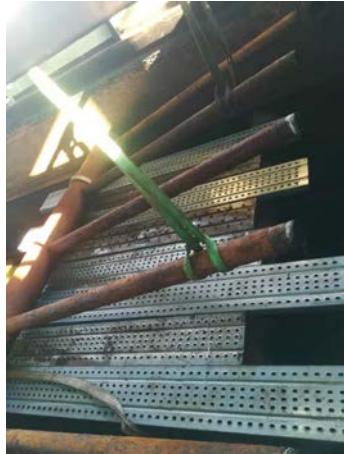
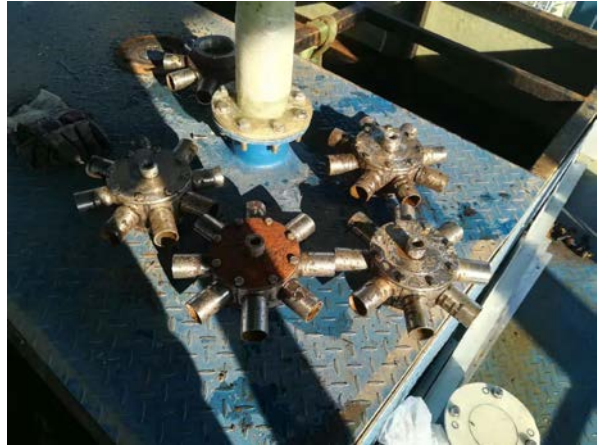
- 1) 含油鼓风机 K2010-1BX 出口压力表设计未设计，库房领取压力表后安装。
- 2) 含盐溶气气浮 PA1008B 系列内安排设备检修部拆卸曝气释放头，检查并清理释放头内油泥。

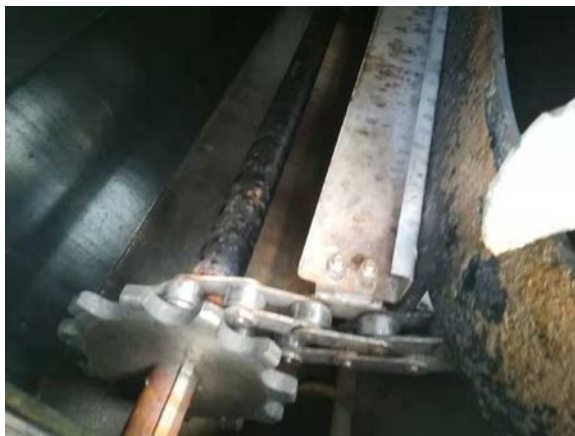
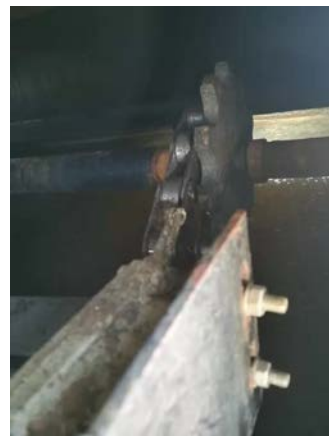
- 3) 含盐涡凹气浮 B 系列在 7 月 20 日凌晨，发现链条脱落，白班联系设备检修部现场查看并分析脱落原因，下周安排对齿轮与轴进行点焊，

**分析原因：**齿轮松动在轴上跑偏，致使链条不平行运行，而脱落。

**对应措施：**将齿轮与轴接触位置点焊上，以此来保证齿轮不发生跑偏现象。

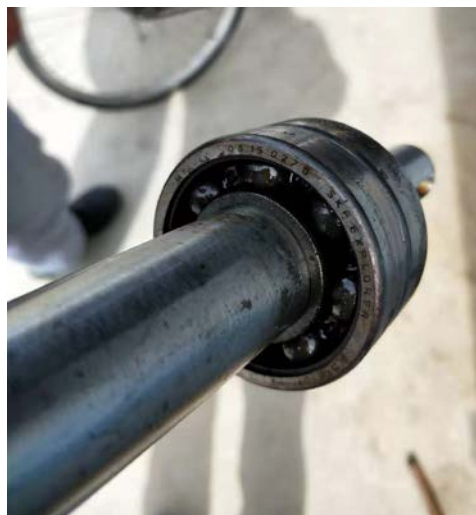
1、污水处理 P2009B 泵运行期间，发现轴承异响及振动变大，初步怀疑轴承箱内遗留铸造砂子铁削杂物未清理干净，杂物接触轴承致使轴承发生磨损。安排设备检修部拆检发现轴承内较脏，且轴承已烧坏。按照之前检修要求对轴承箱内部进行高压水枪冲洗。后回装泵运行正常。

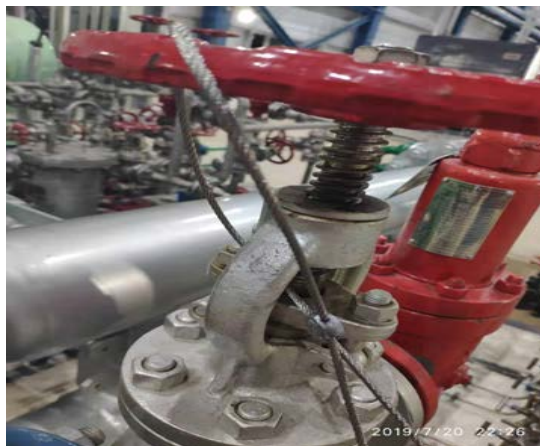
1、机动部新铅封和不锈钢丝到货，20 日，开始更换安全阀前后手阀铅封。

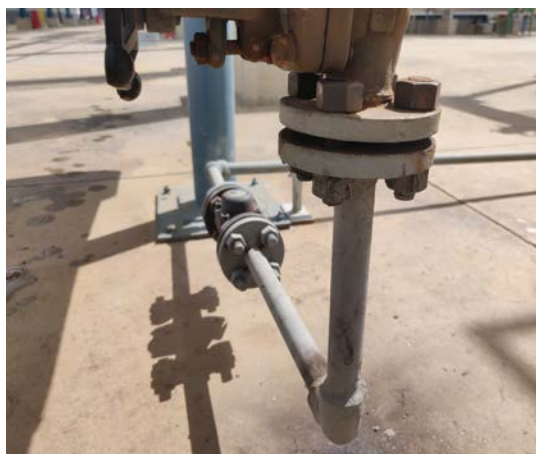
疏水器法兰消漏

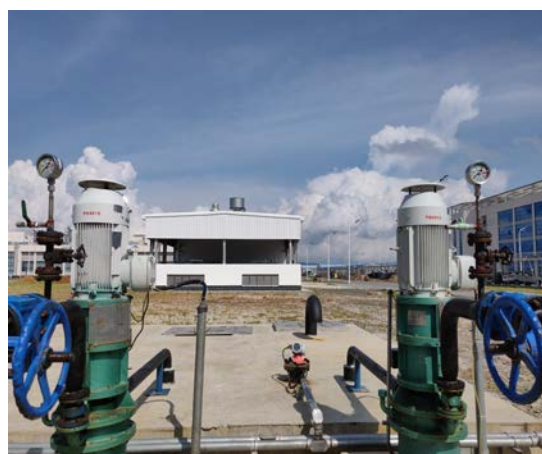
污水提升泵喷位号

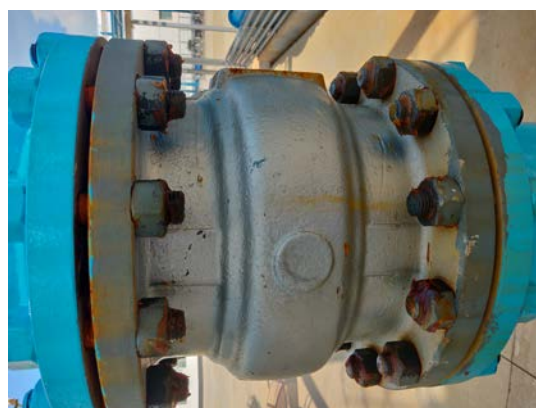
仪表风干燥器阀门多余润滑脂清理

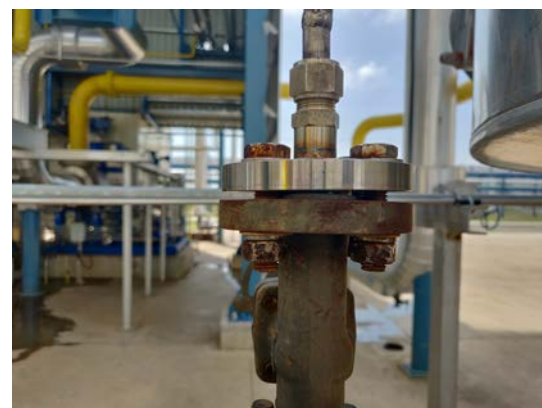
仪表阀门螺栓紧固

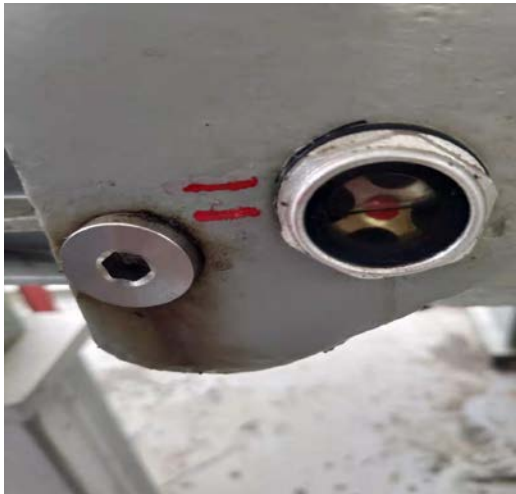
机泵油视镜划警戒红线

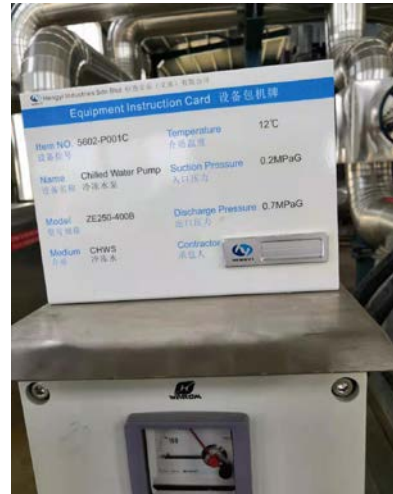
包机牌的正在安装名字牌

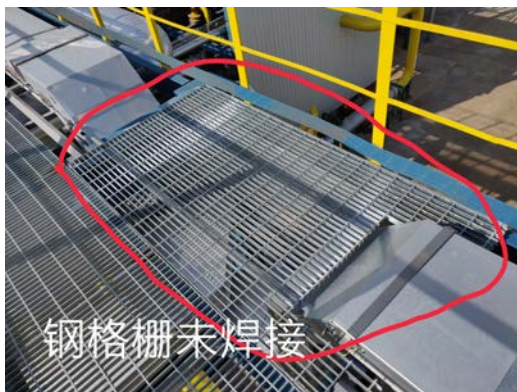
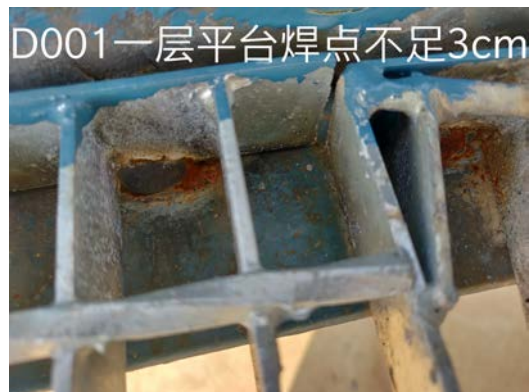
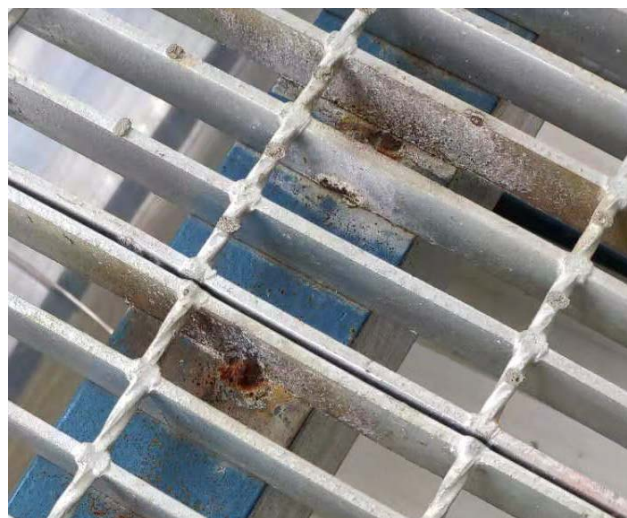
4、对装置中钢格栅进行检查，发现主要存在问题是焊接长度不够、焊后未进行防腐处理，个别钢格栅有未焊接现象等。正在汇总问题。
