## 轻石异构化 ADS120 装填总结

此次装剂共涉及三个容器：补充氢脱硫保护床 56-D105、原料油脱硫保护床 56-D111AB，设计装填指标如下：

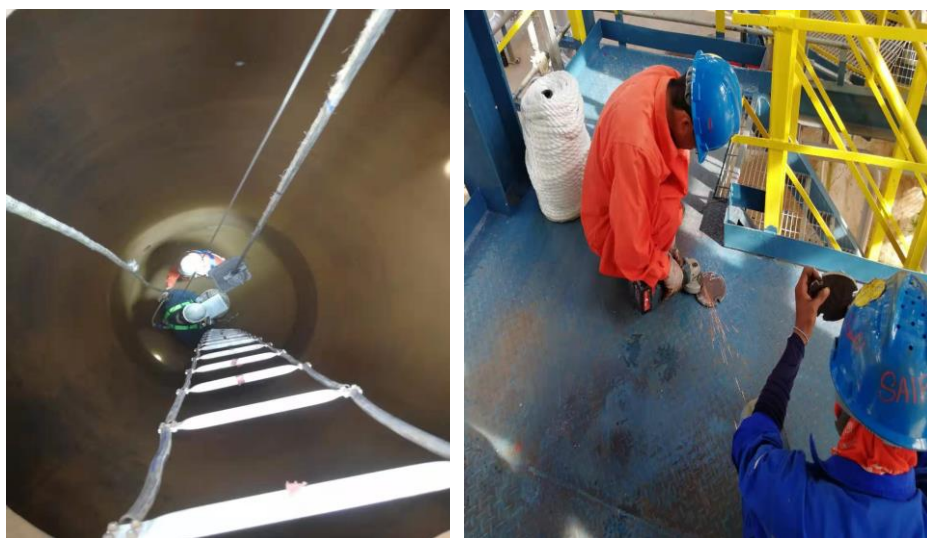
图 1 UOP 设计代表内部检查容器 图 2 中化三建人员现场加工卸料挡板

2019 年 7 月 30 号装剂人员对补充氢脱硫保护床 56-D105、原料油脱硫保护床 56-D111AB 进行清扫、划线，UOP 设计代表&恒逸工艺人员对这三个容器进行内部检查，重整姜部长发现卸料口缺少卸料挡板，UOP 设计代表发现容器内卫生差。

安排中化三建保运人员现场制作 5 个卸料挡板并装入卸料口。

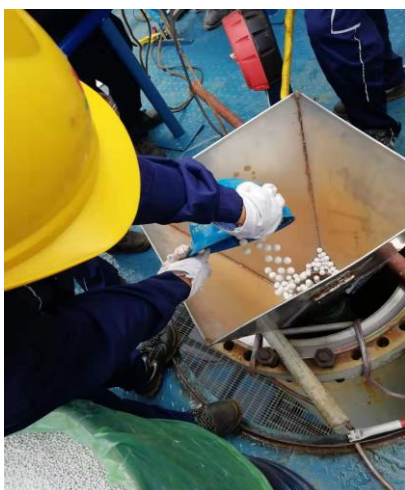
图 3 56-D105 装填瓷球

序号	类型	床层高度	重量	空高（距法兰面）
1	Φ 19 瓷球	150mm	100kg	5050
2	Φ 6 瓷球	150mm	60kg	4900
3	Φ 3 瓷球	150mm	60kg	4750
4	ADS120	4000mm	135kg	750
5	Φ 19 瓷球	150mm	865kg	600

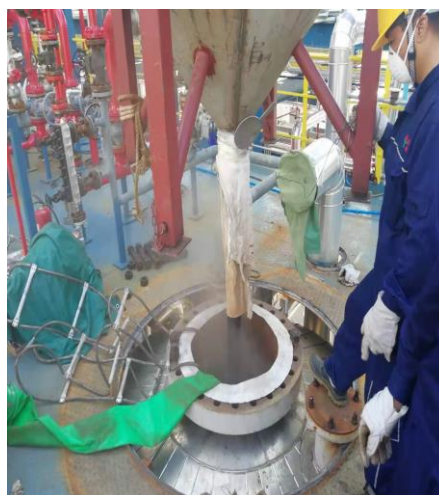
图 4 阳申违章作业

装填过程阳申装剂人员存在野蛮施工问题，未按要求确保卸料布袋口距离脱硫剂床层不超过 1m，经 UOP 设计代表警告后开始按要求装剂，但是 UOP 设计代表去地面统计脱硫剂批次与产品编码时再次出现此问题，监护人员及时制止。

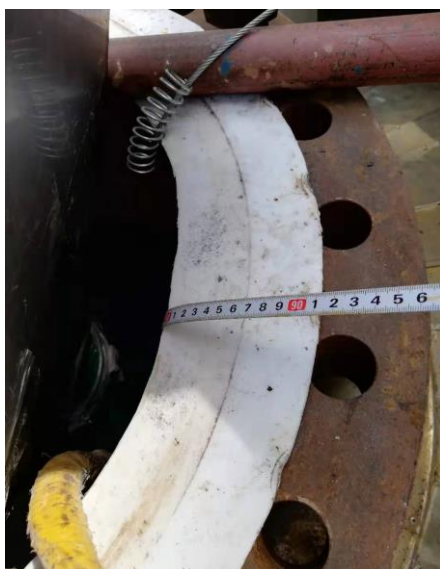
图 5 脱硫剂装填检尺

监护人员对每次检尺进行确认，防止瓷球与脱硫剂多装或少装。

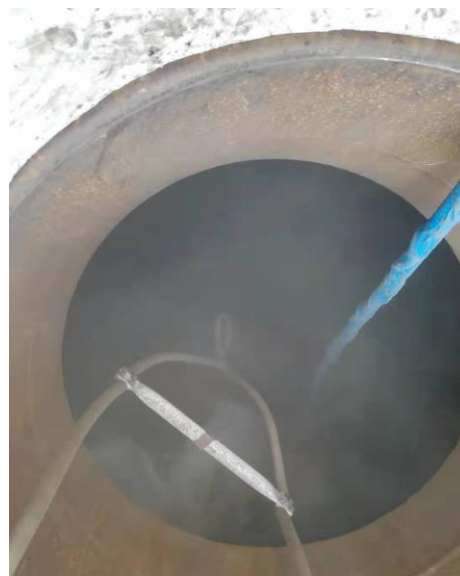
图 6 床层扒平工作

瓷球每装完一层对料面扒平一次，脱硫剂床层每上升 0.5m 对脱硫剂料面扒平一次。
