东方市八所港“10·20”“丰盛油8”轮 机舱爆炸事故调查报告

调查认定，东方市八所港“10·20”“丰盛油8”轮机舱爆炸事故是一起典型的人员违规作业导致的较大生产安全责任事故，造成了较大的社会影响。

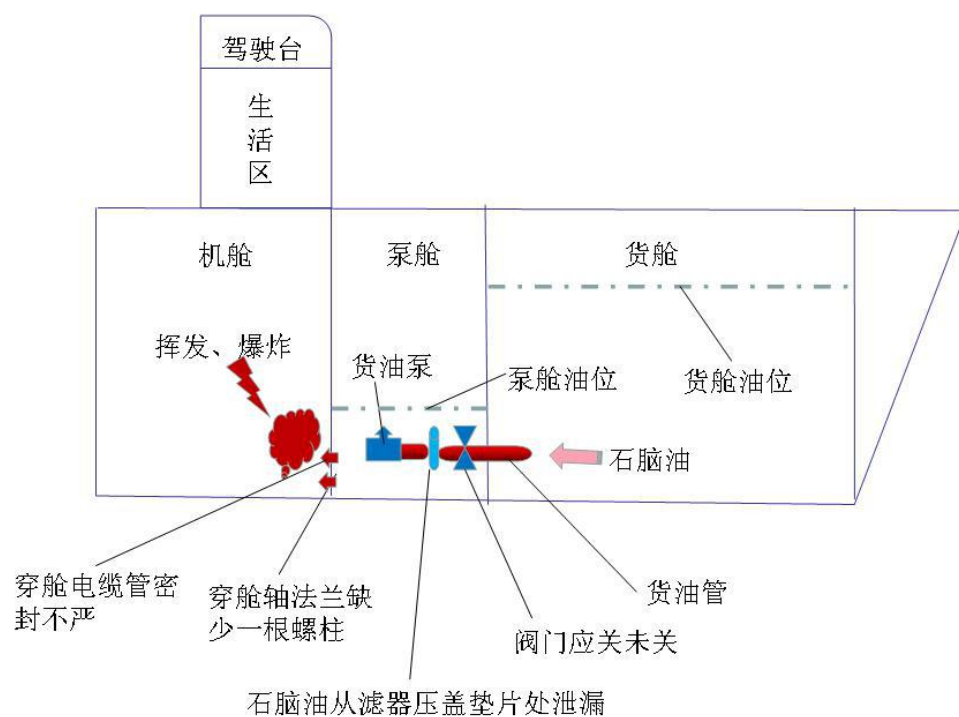
图 3 事故直接原因示意图

事故直接原因是：船舶在装载石脑油时，船员未将应关闭的泵舱右货油泵滤器前进口闸阀关闭，导致石脑油流入泵舱右货油泵滤器，经右货油泵滤器压盖垫片处泄漏至泵舱。泵舱内的石脑油液位累积到一定高度时，经缺失一根螺柱的右压载泵穿舱轴法兰螺柱孔和密封不严的左穿舱电缆管流入机舱。石脑油在机舱挥发扩散，与空气混合达到爆炸极限，在机舱非防爆环境下遇点火源发生爆炸。机舱内可能的点火源包括发电机运转过程中电刷与滑环间产生的电气火花、发电机的原动机缸内燃气泄漏和局部裸露的排烟管高温等。

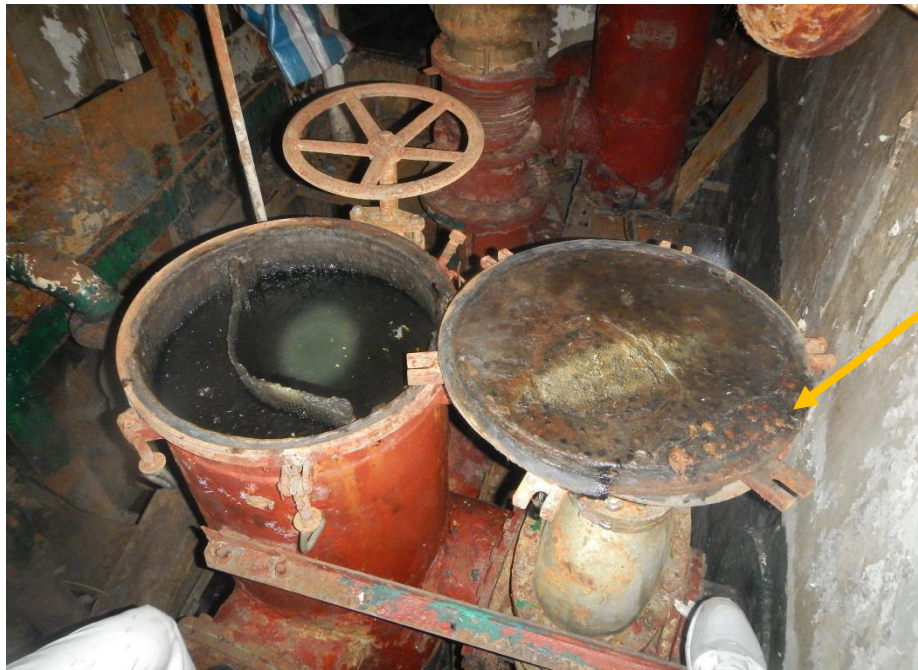
图 5 泵舱货油管滤器内部图

压盖密封胶垫破损
缺失约 1/4 长度

5. 打开右货油泵滤器压盖发现，该密封垫片有约 40cm 缺失，残余部分溶胀、龟裂严重。

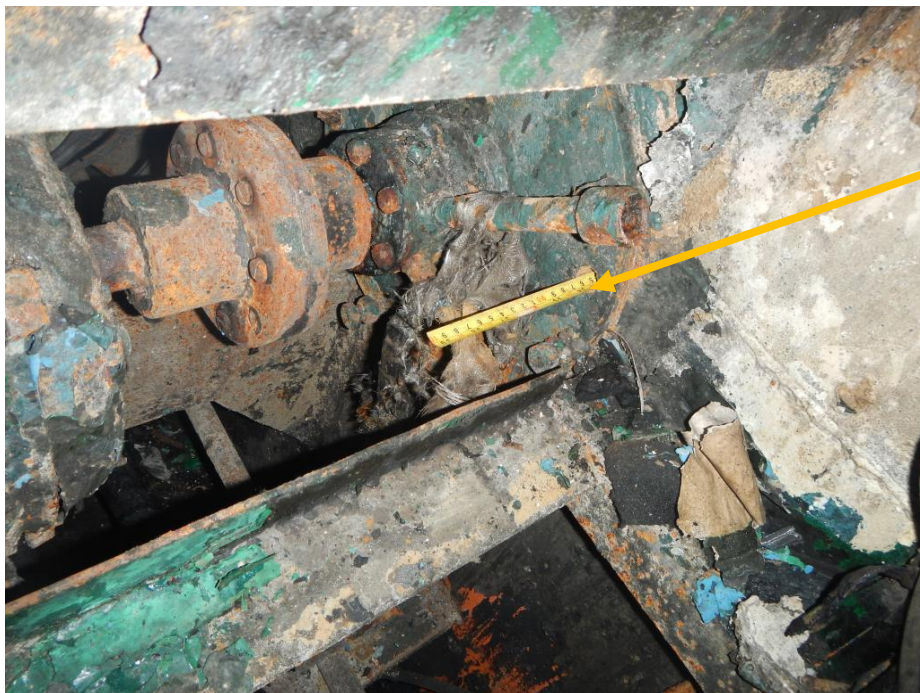
图 6 泵舱右压载泵穿舱轴法兰盘图

缺少一根螺柱，螺
柱孔直接贯穿舱壁

“丰盛油 8”轮机械设备严重缺乏维护保养导致石脑油在泵舱大量聚积并泄漏至机舱引起爆炸。一是货油泵滤器维护保养不到位，滤器压盖无法保持密性；二是泵舱固定式可燃气体探测装置、泵舱液位高位报警装置维护保养不到位，报警失效，未能及时发出警报；三是压载泵穿舱轴法兰维护保养不到位，缺少一根螺柱导致螺柱孔直接贯穿舱壁，破坏

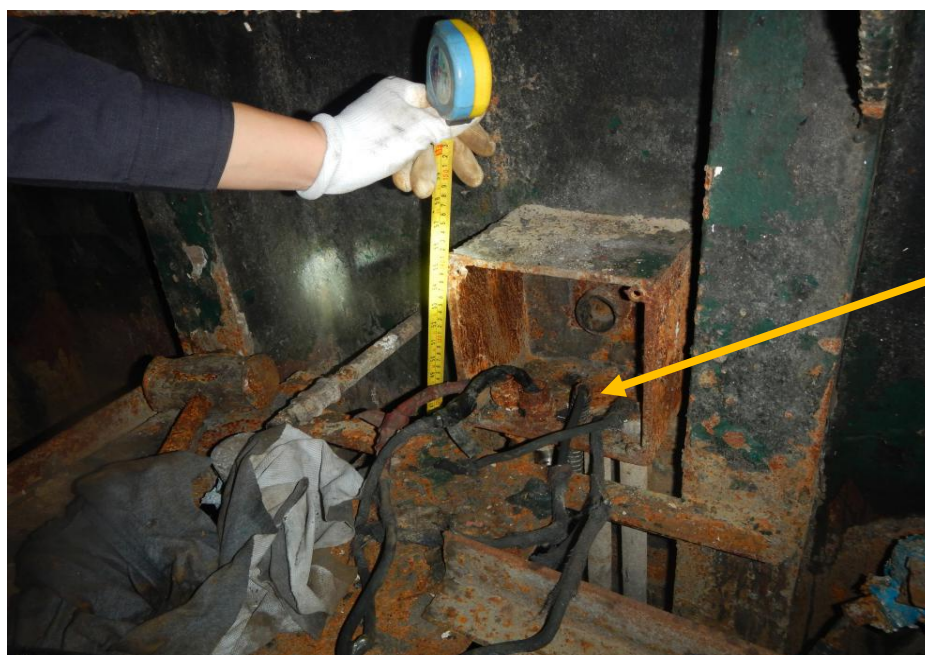
图 7 泵舱右穿舱电缆管图

穿舱电缆管密封不严

舱壁密性；四是穿舱电缆管维护保养不到位，一根穿舱电缆未加装保护套，无密封填料，破坏舱壁密封。

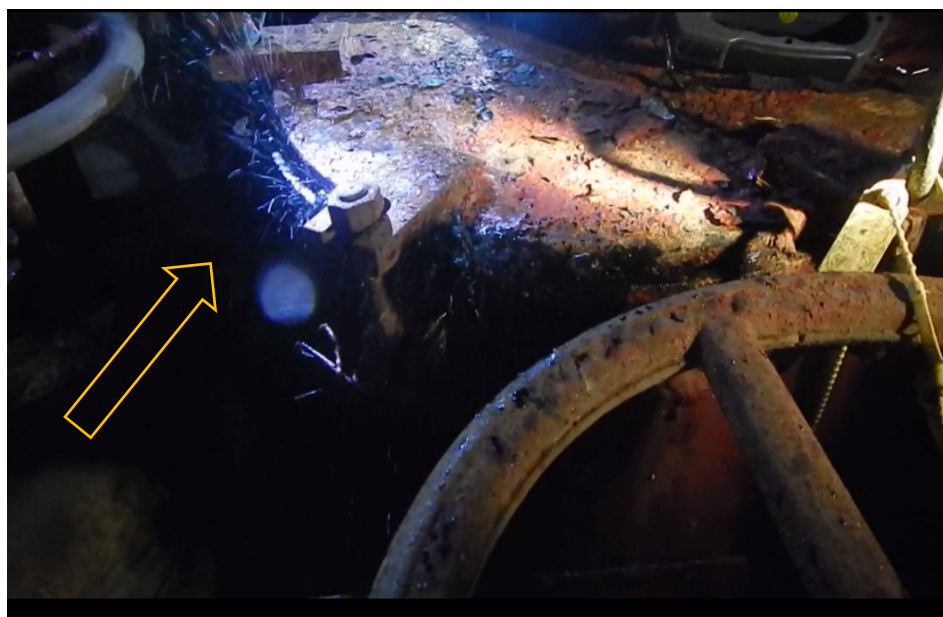
图 1 右货油泵滤器试漏试验视频截图

块状胶质碎片，该螺栓端部轴销用铁丝代替。在 8 点和 12 点钟方向的压盖螺栓附近有密封垫片露出。经现场货油管系试漏发现，右货油泵滤器压盖接合面泄漏。试验方法：消防水灌入右货油管底管，开右货油泵滤器前进口阀，滤器压盖即有液体漏出，其他地方未发现渗漏。同样方法查左货油管系，未发现渗漏现象。

1. 往货油管系注水试漏发现，泵舱内右货油泵滤器压盖接合面泄漏。

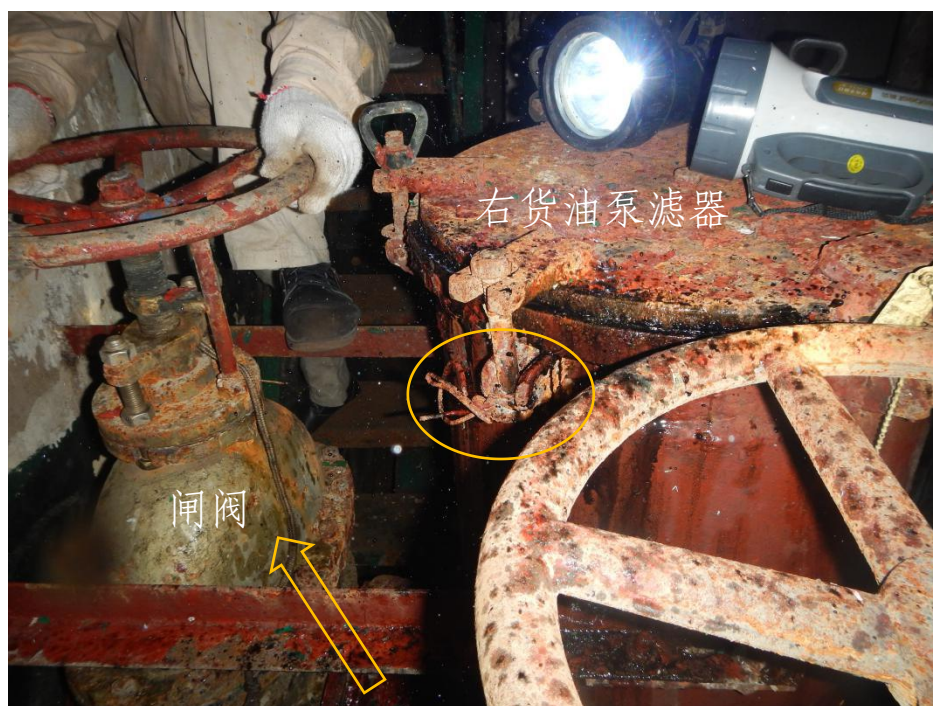
图 2 右货油泵滤器前进口闸阀/滤器压盖螺杆端部轴销用铁丝代替

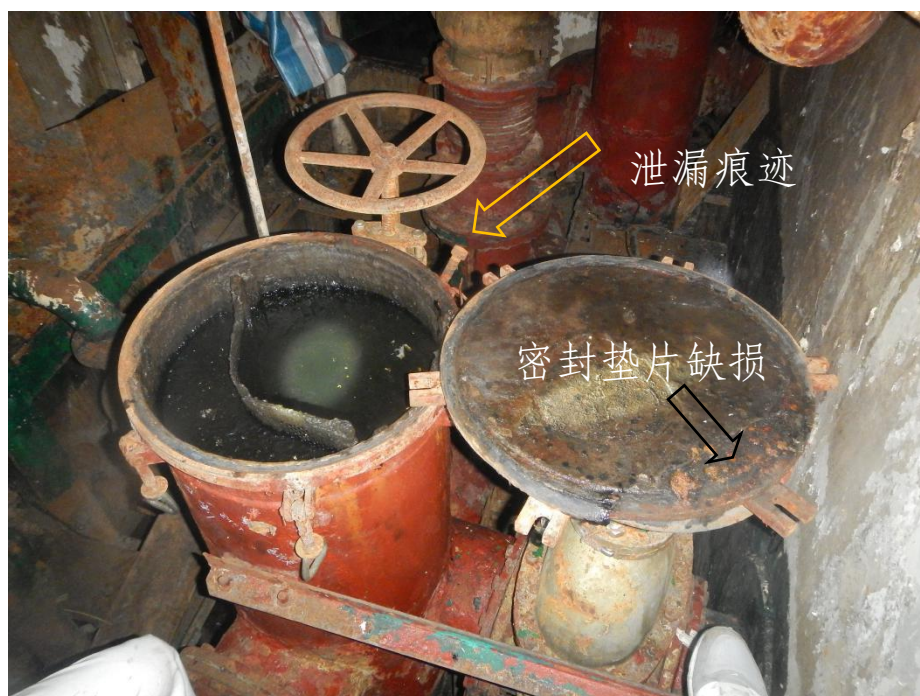
图 3 右货油泵滤器压盖打开状态

2. 打开泵舱右货油泵滤器压盖（直径 50cm）发现密封垫片存在溶胀、龟裂纹较多等情况，并缺失约 40cm。

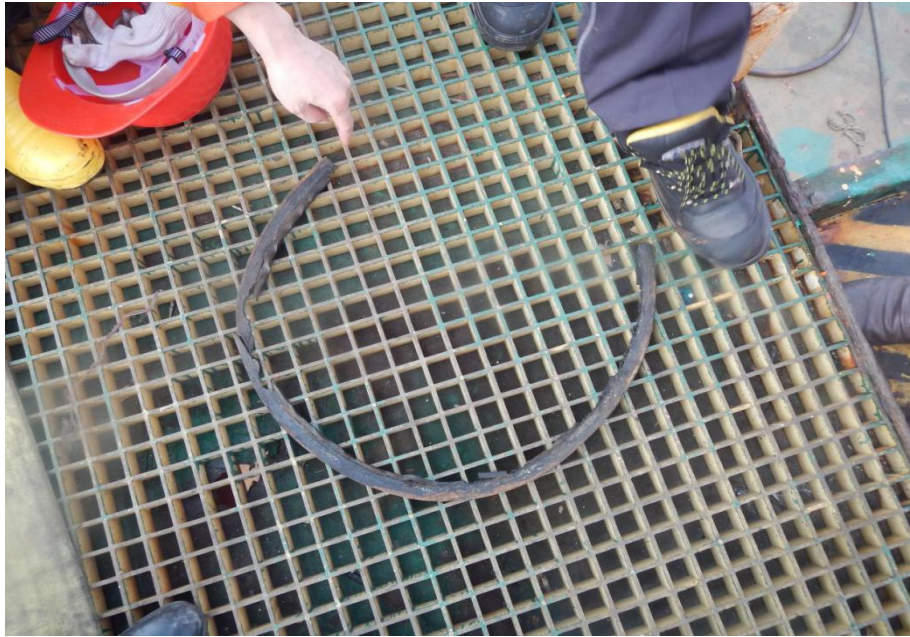
图 4 右货油泵滤器压盖上的密封垫片残缺

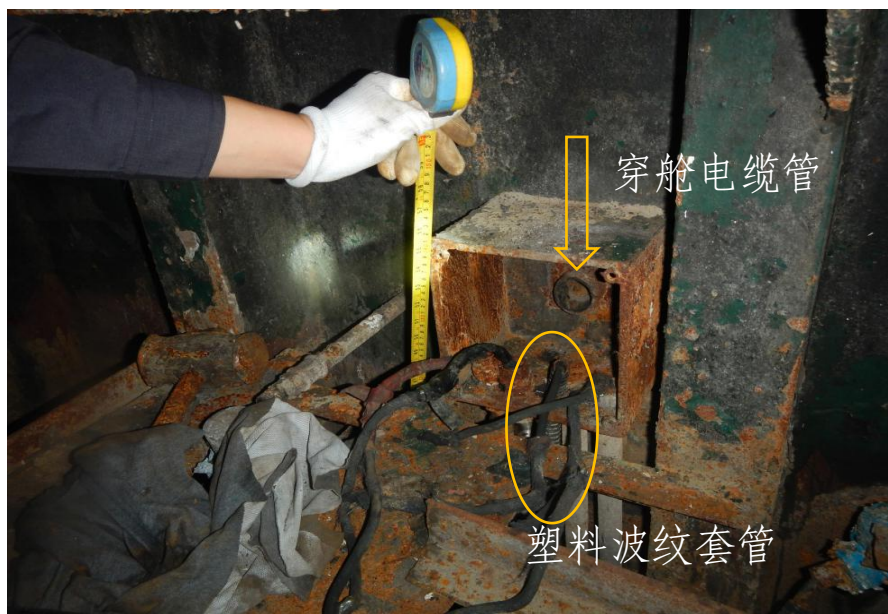
图 5 穿舱电缆管（泵舱拍摄）

3. 泵舱与机舱间的横舱壁上的左接线盒（20cm X 20cm）密封盖子缺失，连接该接线盒的 5 根电缆套管中，4 根为钢管，1 根为塑料波纹管，无密封填料。接线盒中的穿舱电缆管直径约 4cm，距泵舱底约 125cm。经测量估算，泵舱内液位高度到达 125cm 时的体积约为 17m³。

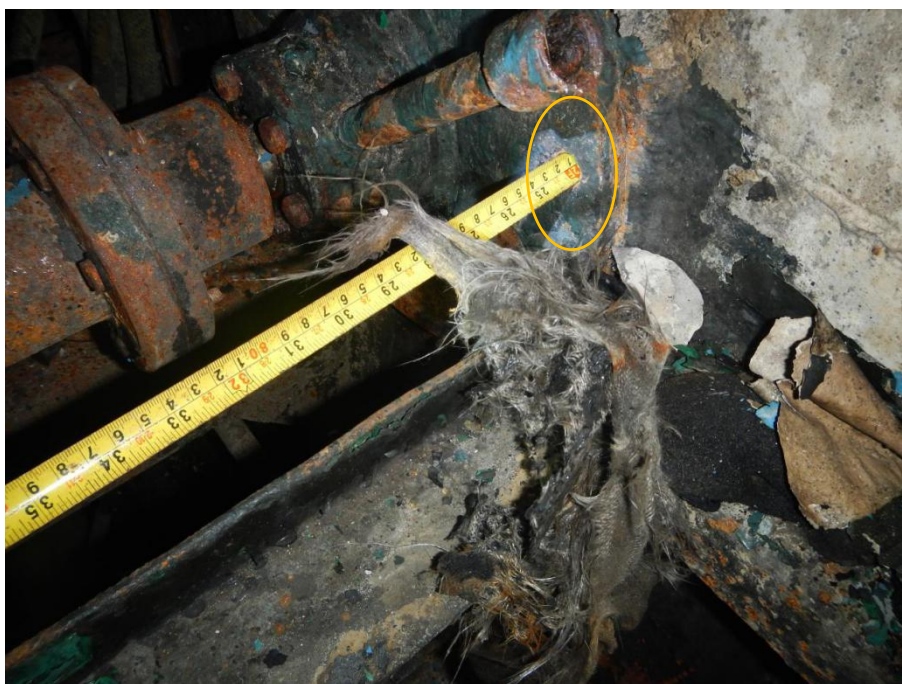
图 6 右压载泵穿舱轴法兰螺柱孔（从机舱拍摄）

4. 右压载泵穿舱轴法兰盘贯穿机、泵舱舱壁的螺柱缺失 1 颗，其直径约 17mm, 该位置距泵舱底约 85cm。

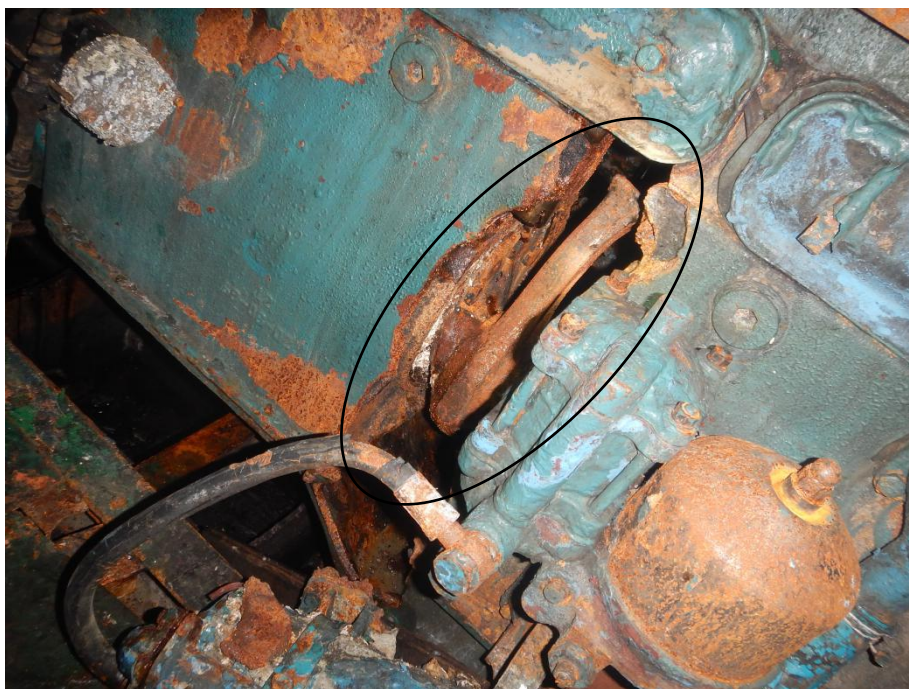
勘查 2 号电机发现：该电机“伸腿”（与活塞连接的连杆断开，连杆在高速运转中击碎气缸缸套、活塞及机体等部位），第三缸道门和机体破损；发电机顶部天花板有较厚的黑色积碳；2 个进气空气滤清器完好且紧固连接；电刷共 4 个，端面均较平滑；电机线圈绕组外观无烧蚀痕迹。

5. 机舱 2 号发电机柴油机曲拐箱道门、机体破损，即发生了“伸腿”现象。3 号发电机有 1 组电刷端面粗糙，排烟

图 8 2 号发电机柴油机 3 号缸连杆与破损机体

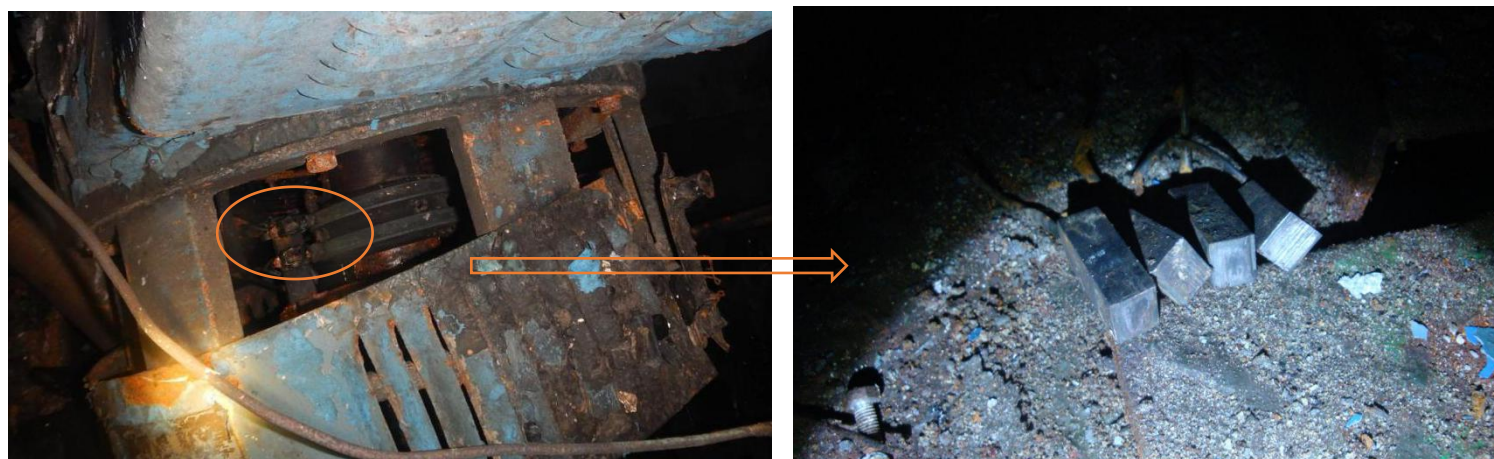
图 9 3 号发电机电刷端面粗糙

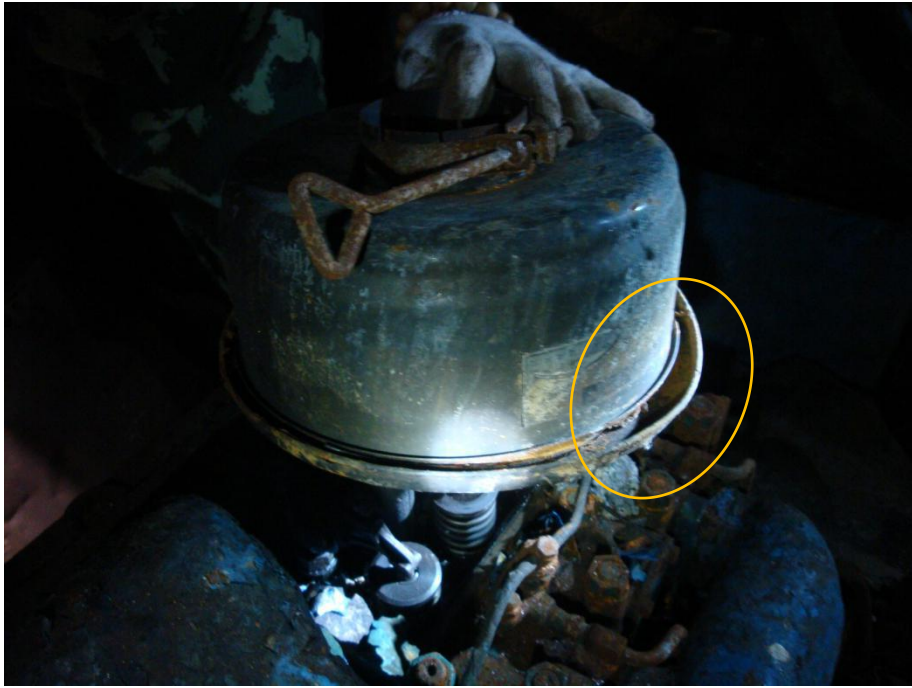
图 10 3 号发电机进气口空气滤清器脱落膨胀变形

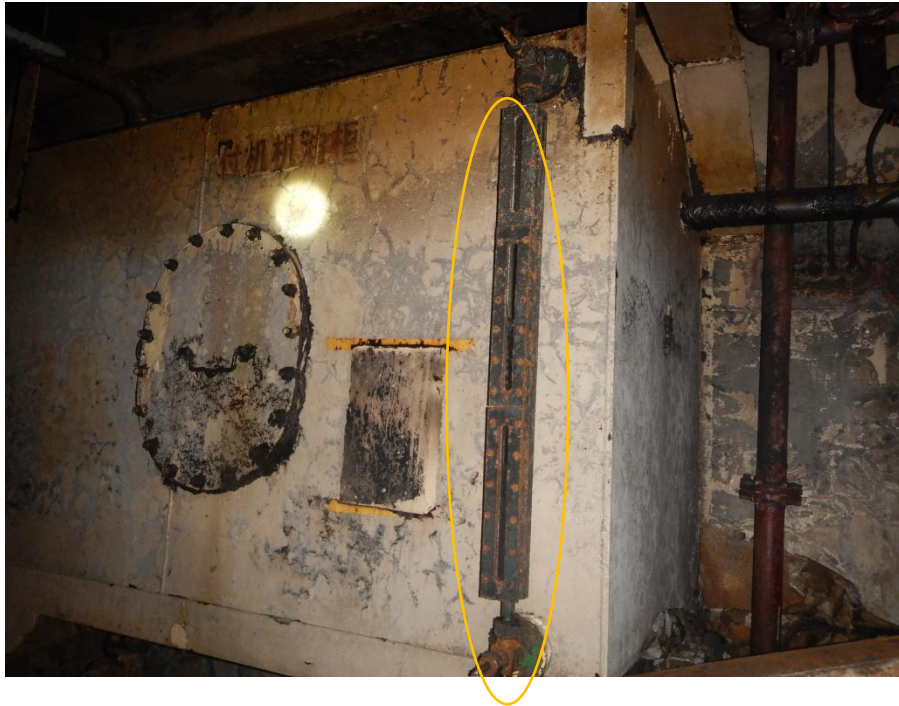
图 12 电（付）机滑油储存柜液位计

6. 机舱轻油日用柜、燃油日用柜、发电机滑油储存柜油位液位计玻璃破碎，低位截止阀处于开启状态，柜内残留少量油污水。

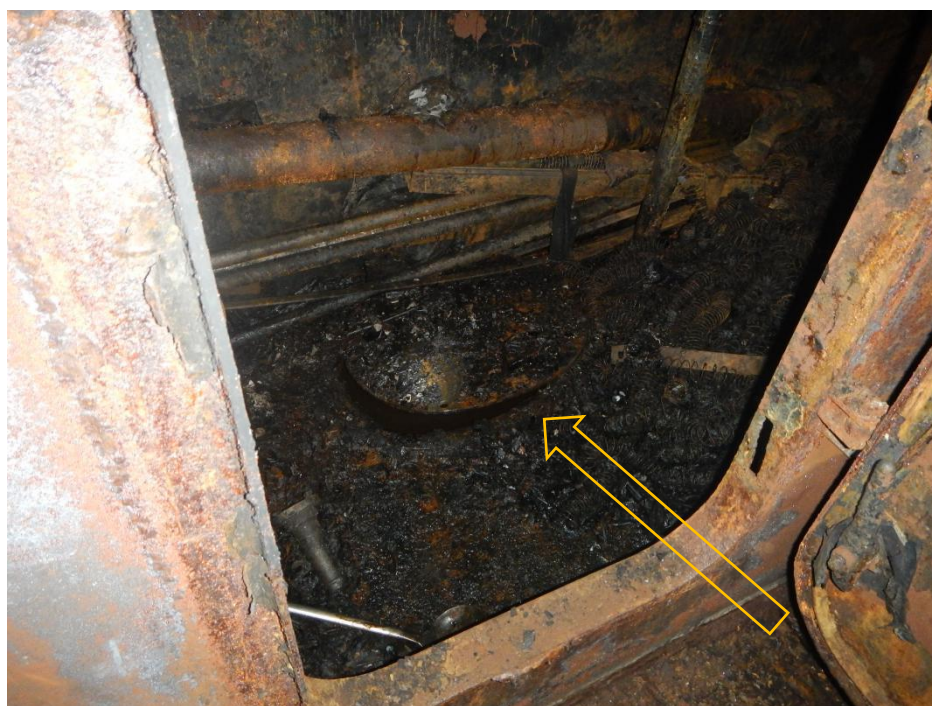
（一）艏重油舱擅自改为轻油舱。现场勘查发现，该油舱人孔盖未上螺丝紧固。据船员称，艏重油舱改为轻油舱后，通过打开生活区内的该油舱人孔盖直接灌装的方式来加装船用柴油，然后通过临时连接软管将柴油驳运至机舱舱底的左轻油舱供主机使用，并称机舱舱底的右轻油舱已长时间不使用。现场勘查发现，机舱舱底左右轻油舱已经灌满了含油污水。

艏重油舱改为轻油舱后，加装船用燃油会导致油气会扩散到生活区内，存在较大的安全隐患。

图 14 艏重油舱人孔盖未上螺丝紧固

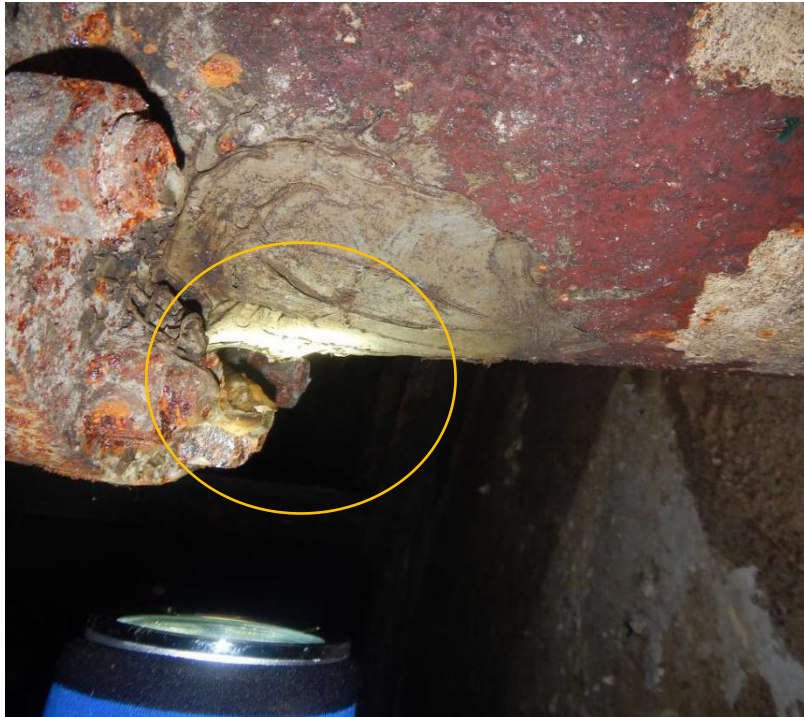
（二）泵舱内右货油泵排出管与货舱壁连接处短管的法兰接头附近有铁水泥（工业修补剂）修补。货油泵排出管压力较大，临时性修补容易导致货油渗漏，存在安全隐患。

图 15 与货舱壁连接处排出管的铁水泥修补

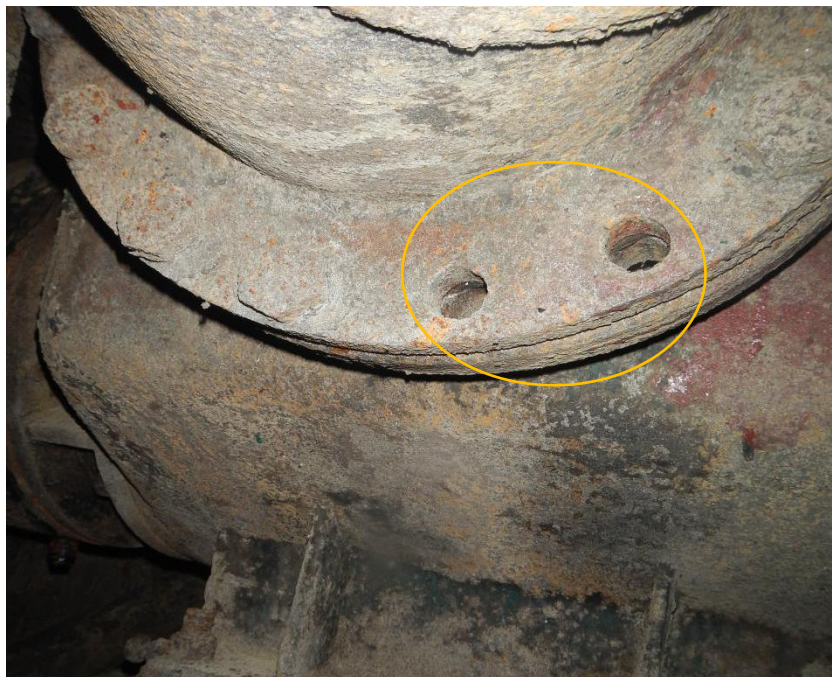
(三) 左货油泵与滤器连接管法兰应有 16 颗螺丝，缺 5 颗螺丝。有货油渗漏风险，存在安全隐患。

图 16 左货油泵与滤器连接管法兰螺丝缺失

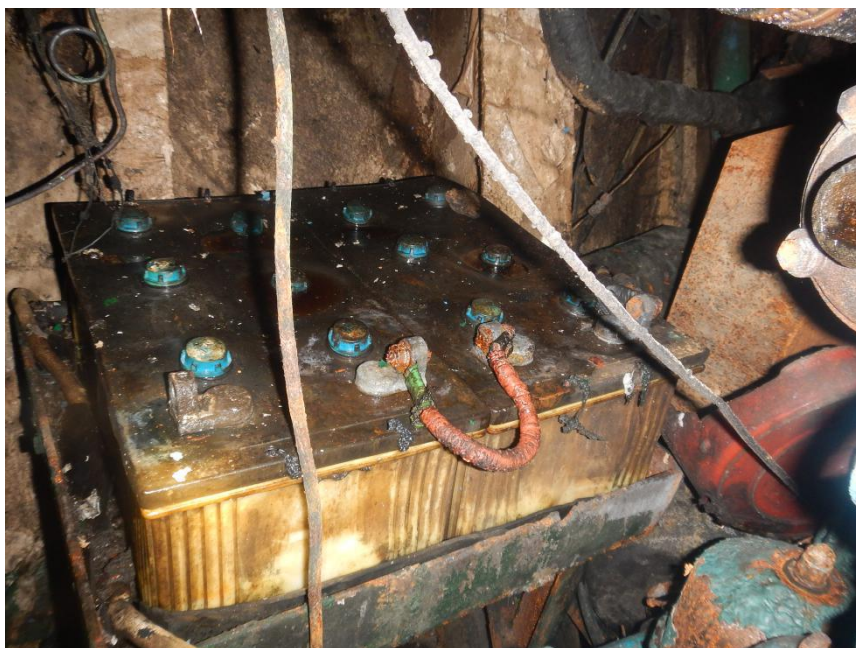
图 17 发电机启动电瓶

(四) 机舱 3 台发电机启动电瓶均无防护罩保护，电极

裸露，容易导致短路，引起电火花或火灾，存在安全隐患。

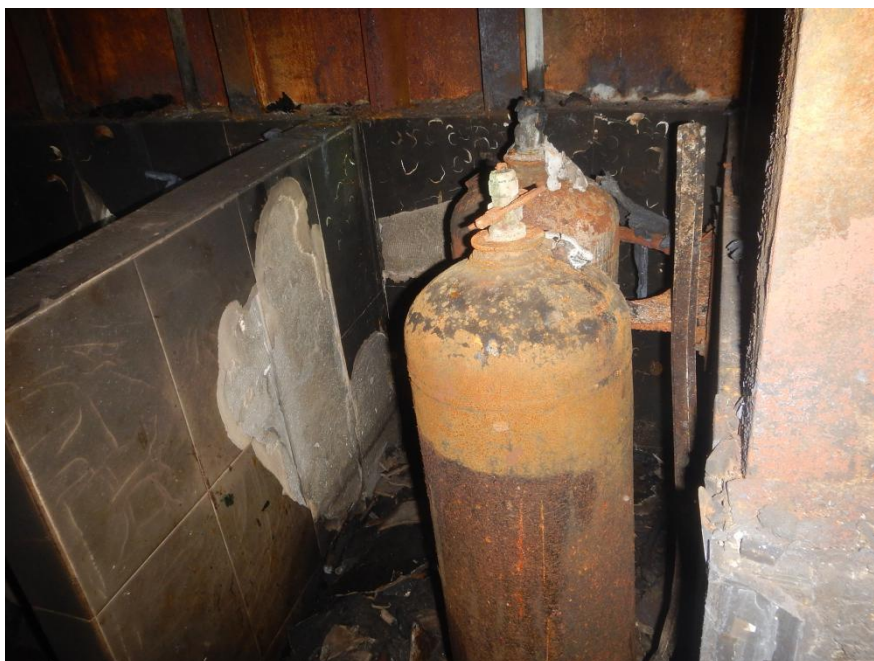
（五）氧气瓶和乙炔瓶放置在船员住舱卫生间内，间距约 2 米，不满足有关存放位置和存放距离应大于 5 米的规定。

图 18 卫生间里的乙炔气瓶

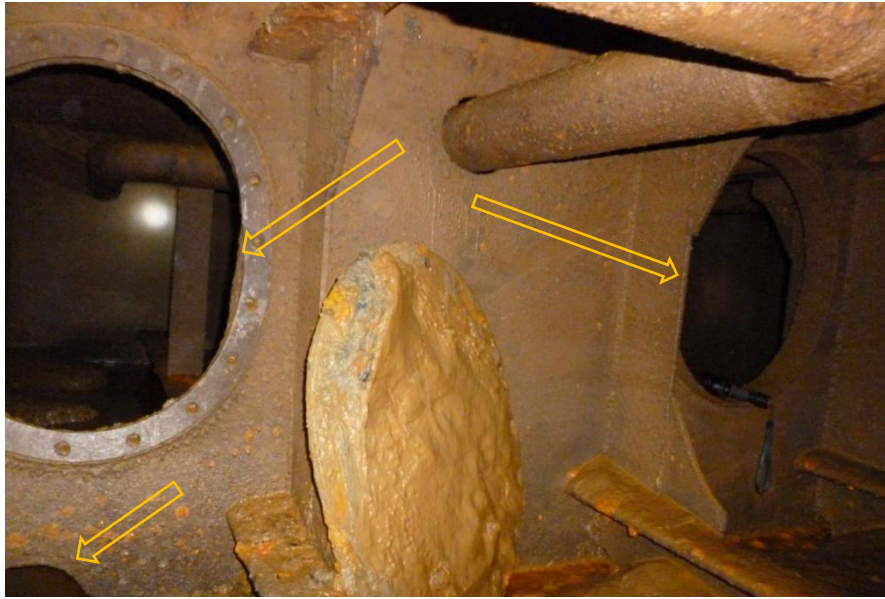
（六）船舶实际压载舱数量和布置与有关完工图纸不

符。完工图纸中所标注的相邻独立压载舱有的已贯通合并为一个舱。

图 19 右舷 6、7 号压载舱分隔舱壁除道门外另有开孔
