Hengyi Industries Sdn Bhd

公用工程部

**设备工作周报**

**(2019年8月26日-9月1日)**

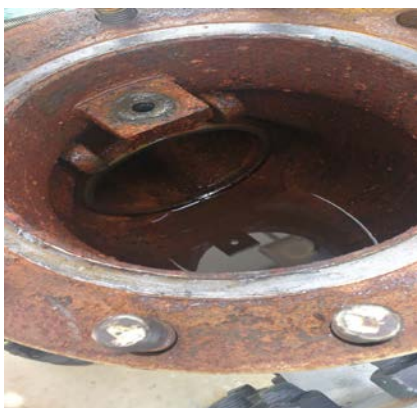
1) 8月26日，班组发现 WP001B 出口单向阀有内漏现象，联系维修对单向阀解体检查，发现阀板不能完全密闭，维修调整后回装，投运正常。

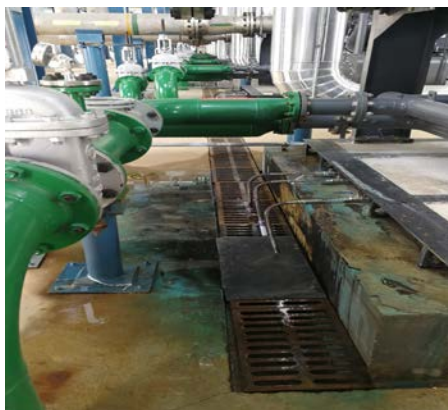
2) 8月27日，空压机的级间排水管安装胶管引至地沟，消除凝结水飞溅，改善现场规格化面貌。

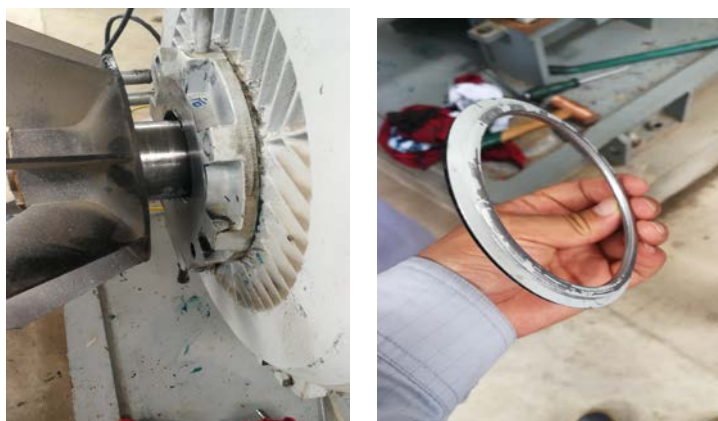
1) 8月28日，巡检发现 5602-P001A 电机声音异常，电气检查发现油封挡圈变形，拆除，运行正常。

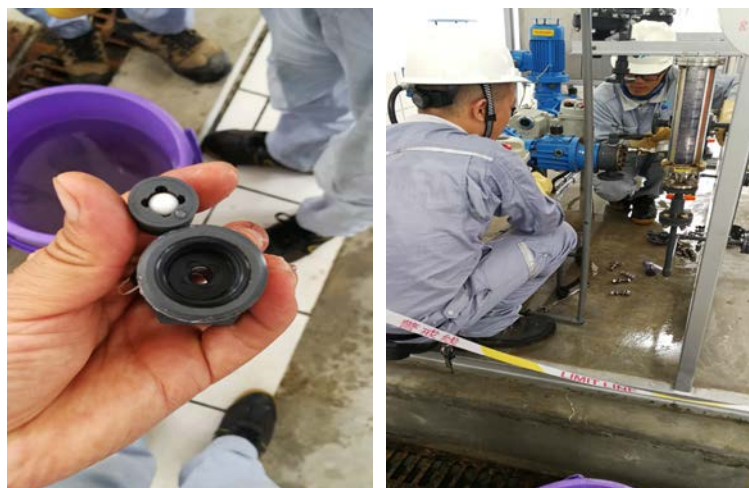
1) 8 月 27 日, 巡检发现次氯酸钠加药泵不打量, 拆检进出口单向阀, 发现阀珠卡涩, 冲洗干净后回装, 运行正常。

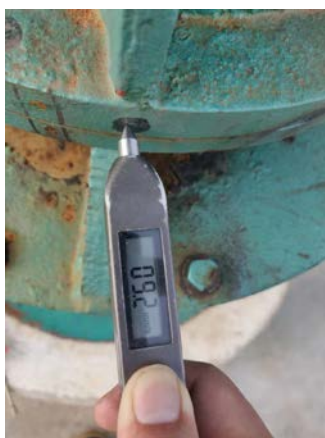
2) 8 月 29 日, 班组巡检发现含盐污水泵 5111-P203B 振动较大 (9.2mm/s), 现场停泵, 检查发现联轴器螺栓松动, 联系维修紧固处理, 重启后振动正常 (2.1mm/s)。

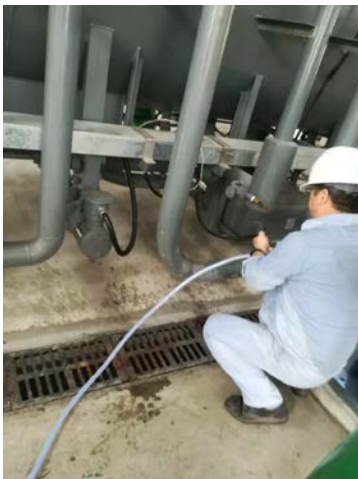
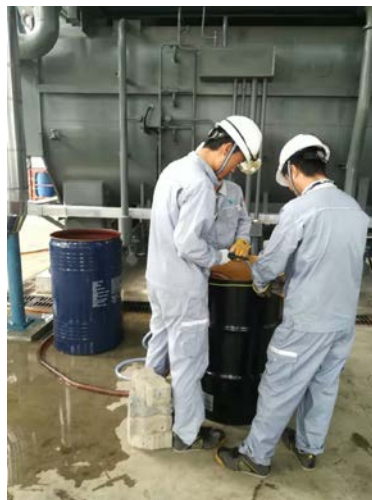
2) 四台制冷机组，配合厂家开始加注溴化锂溶液及制冷剂，同时对机组各入口管线进行滤网拆装清洗。8 月 31 日、9 月 1 日完成制冷机组 WCH001A/B 负荷试车。

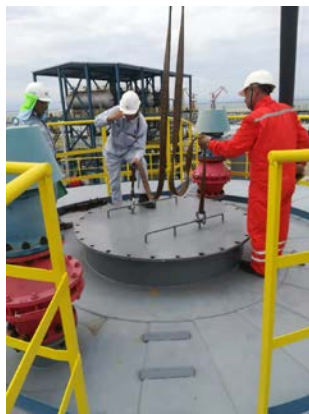
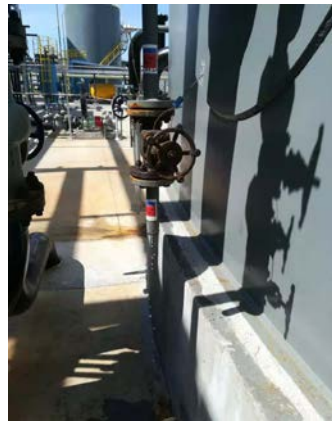
2) 污水含油调节罐 T1001 罐顶浮动收油器，开罐顶法兰检查，发现收油器已下沉，通过对浮腔放水初步判断：收油器浮仓进水管线由泄漏，后续安排班组对罐进行排水。罐

内具备安全检修条件，对相应管线进行查漏检修。

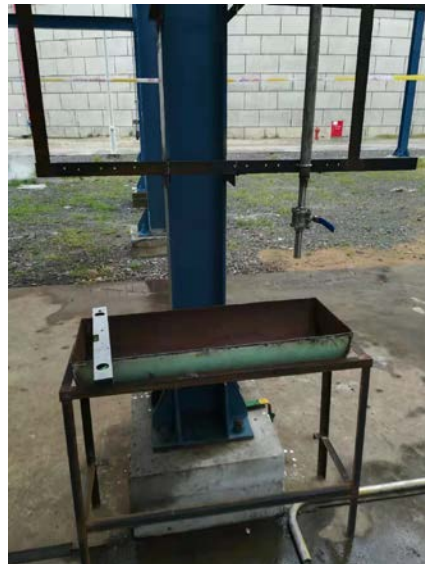
3) 污水处理界区 7 根污水管线取样阀，设计不合理，之前设计位置较高，不易操作。委托检修部将管线引至地面，方便取样。

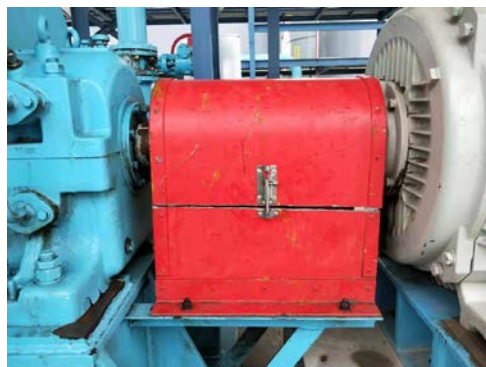
4) 污水处理生化池曝气鼓风机，厂家未按照技术要求，制作不能开关的联轴器护罩，不能对风机转子进行有效盘车。现安排设备检修部对联轴器护罩进行改造。

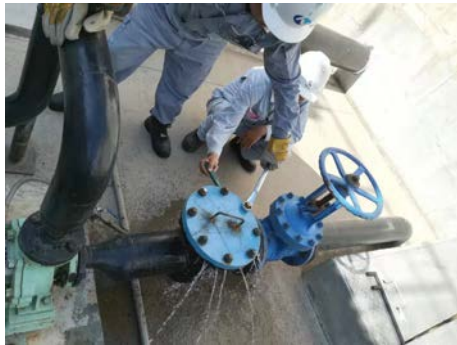
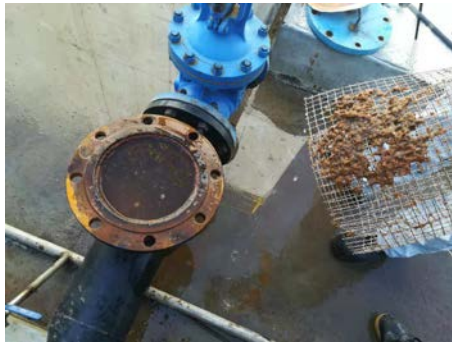
5) 污泥泵 P2009B 运行不上量，安排设备检修部对入口过滤器，进行拆卸，并清理滤网垃圾，同时对泵入口管线进行了冲洗。带泵体回装后，下周试泵。

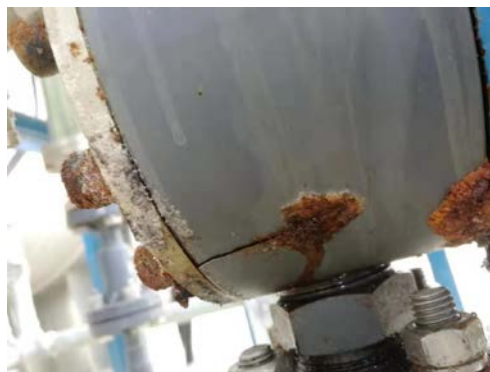
- 1、巡检发现次氯酸钠加药泵 PA40051AX 泵头开裂，安排设备检修部更换新泵头。因出口安全阀接头时常泄漏，安排将安全阀更换成手阀。后泵运行正常。

**分析原因：**泵头质量不过关，或者超压运行。

**对应措施：**定期巡检查看泵头是否存在运行缺陷，及按照工艺要求不超压运行。

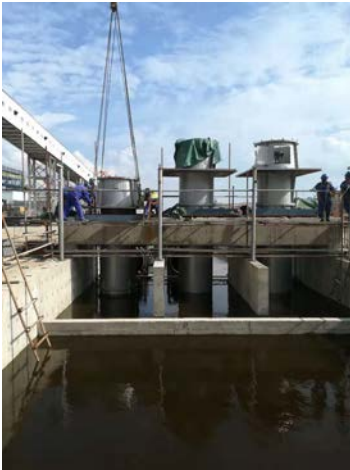
3、厂外排洪3台泵土建基础设计方位与泵实际管口方位错位90°。后经与湖南耐普技术对接，设备检修部主动介入，将泵壳体、基础钢板、导流板进行90°转向，使泵出口法兰与排海管线一致，满足正常运行要求。

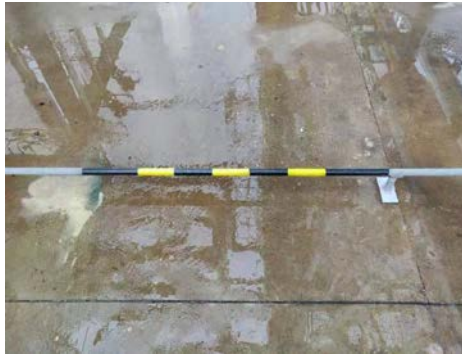
4、8月27日，空分蒸汽疏水阀管线易绊人，喷警戒色。

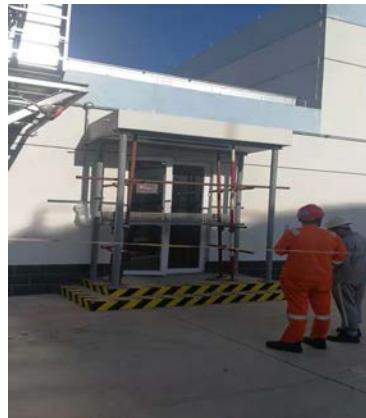
5、8月30日，中化二建开始对施工范围的建筑物门头挡水檐进行加固，目前已完成二循加药间门口挡水檐的支撑。
