Hengyi Industries Sdn Bhd

公用工程部

设备工作周报

(2019年9月2日-9月8日)

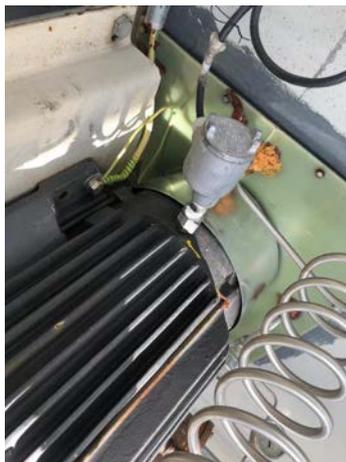
1) 低压液氮泵外露泵轴处加装防雨护罩完成，目的是防止泵惰转备用时雨水淋到裸露轴处结冰，造成泵停转。效果待观察。

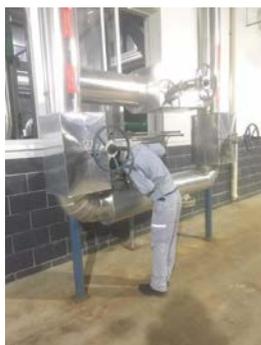
1) 溴化锂冷冻机组 C 结晶两次，经检查确认系热水容量阀故障，不能完全关闭，造成机组低负荷时热水仍在进发生器造成溶液浓度高结晶。厂家现场对阀门进行检查，发现线路板故障，更换线路板后阀门可全关，现阀门运行正常。此前厂家重新赔付的阀门到货后可做备件。

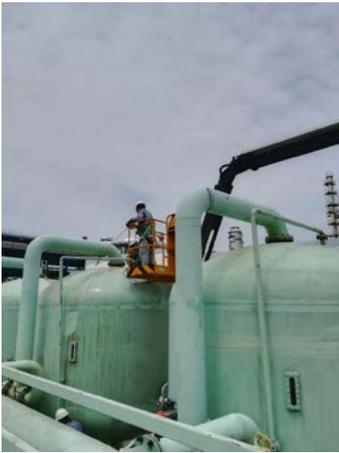
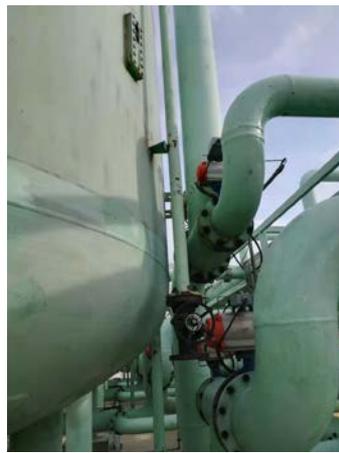
1) 8 台旁滤器顶部厂家配套排气阀内漏严重，考虑旁滤无气洗工序，顶部积气可能小，安排改造成手动排气。

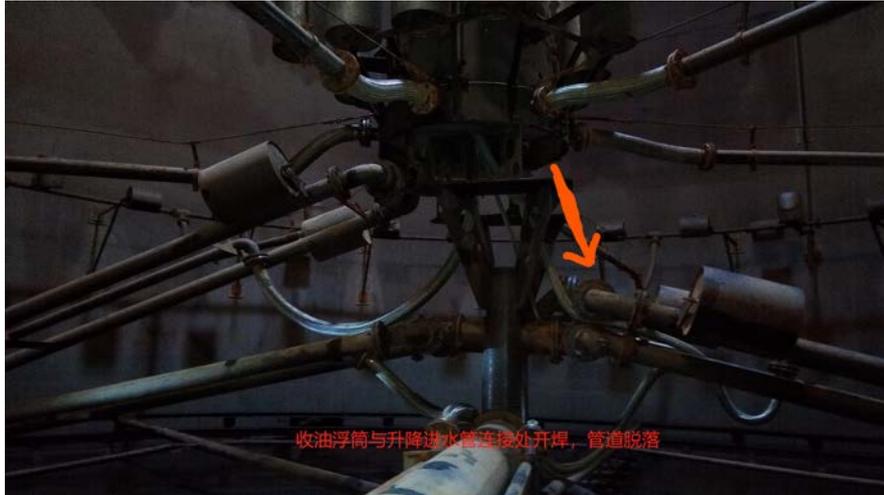
2) 对污水含油调节罐 T1001 罐内浮动收油进行检查确认，发现收油器升降管脱落，收油器浮筒移位变形。已联系厂家来现场分析原因，并指导处理问题。

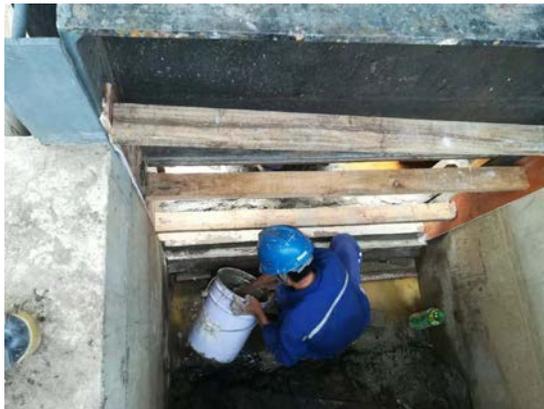
- 1) 配合电气部继续对 11 台雨水大泵电机正压吹扫系统进行调试检查。
- 2) 对全厂雨水沟经一路与纬三路一台壁板阀进行灌浆检查。

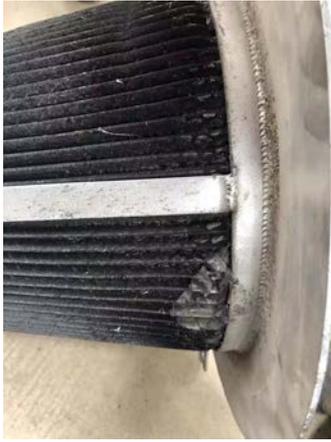
1、9月3日 17:56，空分压缩机 A 机一级叶轮振动从 9.4 突然上升至 19.6 μm ，后振动稳定窄幅波动。交代班组监控运行，4日 6:50，振动缓慢上升至 21.2 μm ，要求班组将 A 机切换至 F 机运行。安排设备检修部拆 A 机入口临时过滤器，及拆卸一级叶轮蜗壳检查叶轮、叶片：检查临时滤网无破损，有干化黑色污垢及两片施工封口用透明胶带；一级叶轮叶片表面有致密灰垢，但未见损伤。

分析原因： 叶轮叶片表面灰垢脱落，破坏原有转子平衡。

入口临时过滤器清洗前

对应措施： 入口临时过滤器水冲洗干净后用工厂风吹干；一级叶轮叶片进行了清洗。

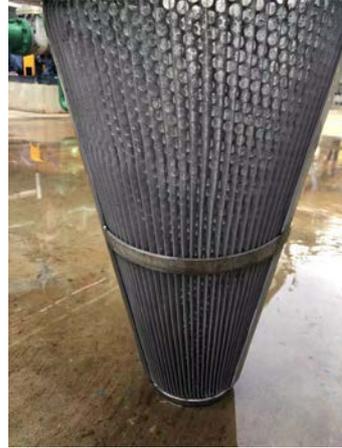
入口临时过滤器清洗后

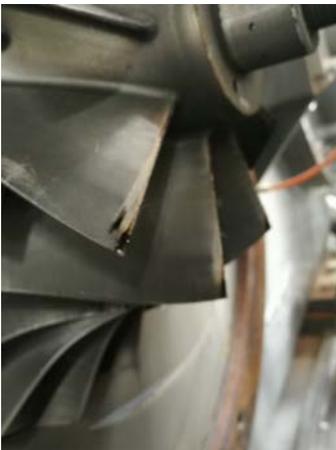
一级叶轮清洗前

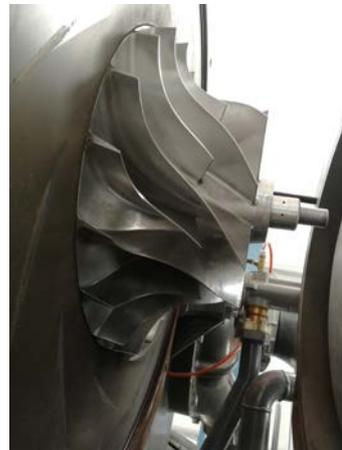
9月6日，启动空压机 A 机，一级叶轮振动下降至 17.9 μm ，但二三级振动略有升高。目前压缩机运行平稳、观察运行中。

一级叶轮清洗后

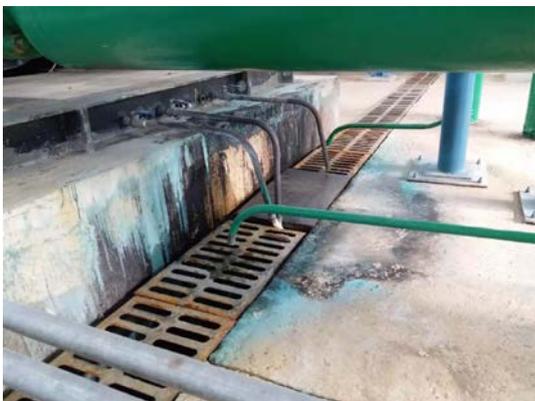
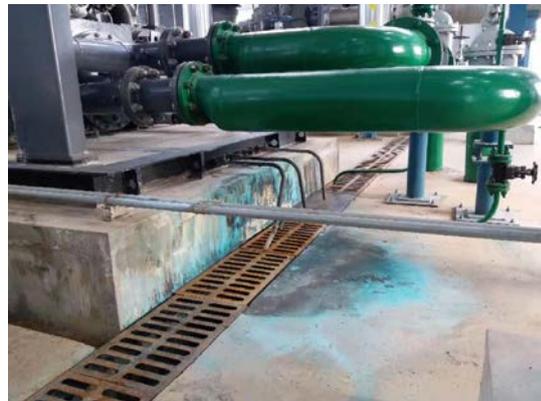
2、巡检发现空压机级间冷凝水排水周围地面有铜绿，经采样分析级间冷凝水铜离子，高达1.99mg/L，远超过循环水中的含量0.06 mg/L（控制指标 ≤ 0.1 mg/L）。初步判断原因是空气中盐雾浓度高，对铜管的腐蚀较严重。

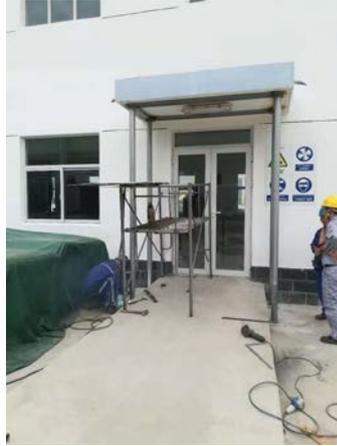
1、二循加药间门头挡雨檐已加固完成。
