Hengyi Industries Sdn Bhd

公用工程部

设备工作周报

(2019年9月9日-9月15日)

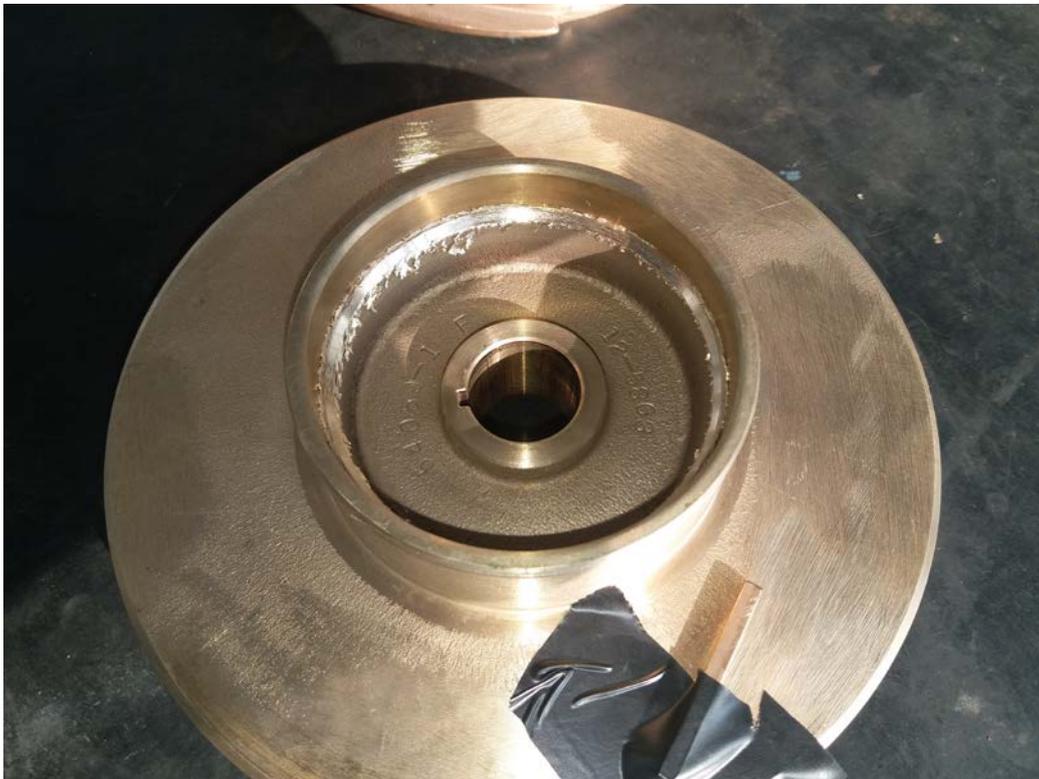
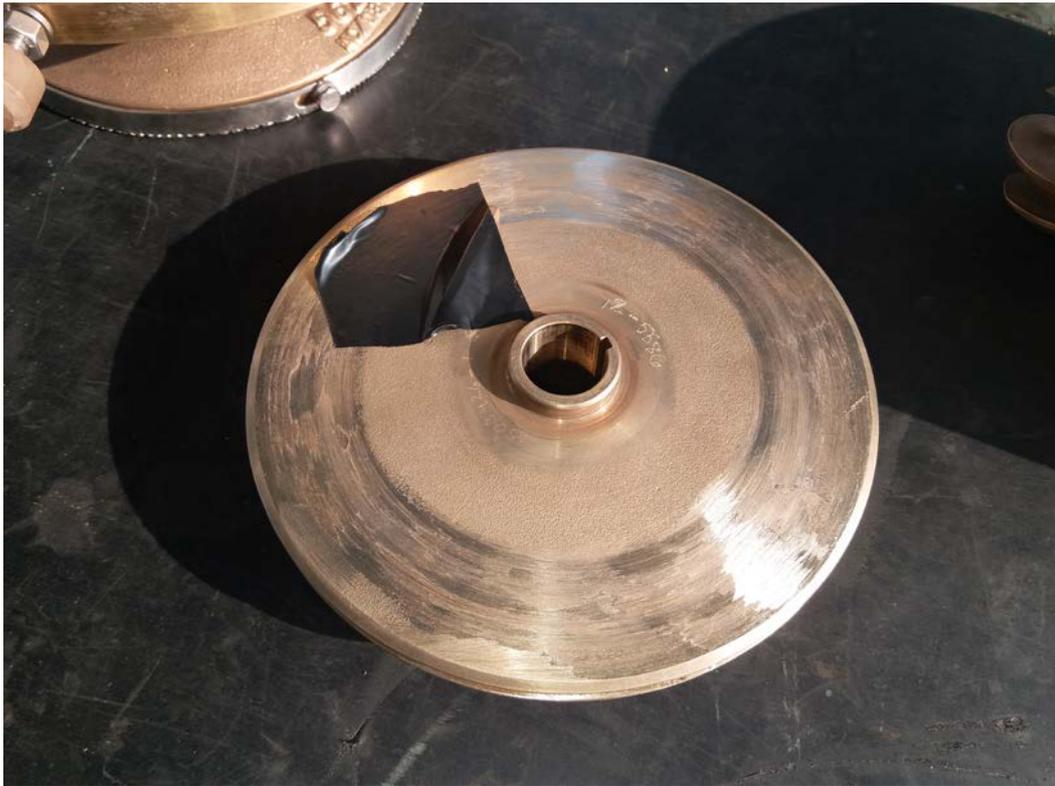
1) 9月10日,中压液氮泵NP003B运行泵腔内出现异响,安排设备检修部进行泵体拆检:发现下部轴承(低温角接触滚珠轴承,7305A5 hU9-NSK)损坏,一级背部稍有磨损,二级叶轮口环处磨损。因两年备件尚未发货,联系采购与厂家,确认轴承有现货,二级叶轮及密封件(O型圈)落实后周一答复;最快可于下周二随包机带过来。

分析原因: 在开工初期,因泵池顶排气口关闭造成泵热量无法带出,泵池汽化泵抽空;由于该泵上下轴承均为无油润滑(陶瓷滚珠靠液氮自润滑),泵抽空造成轴承干磨损伤。

对策措施: * 泵池顶排气管已改造,回流至液氮罐;

* 更换轴承、叶轮。

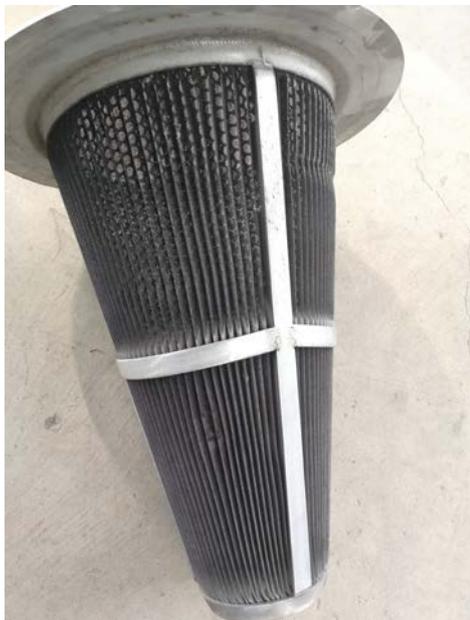
清洗前

2) 9月10日, 安排设备检修部拆装清洗空压机B机入口开工过滤器。

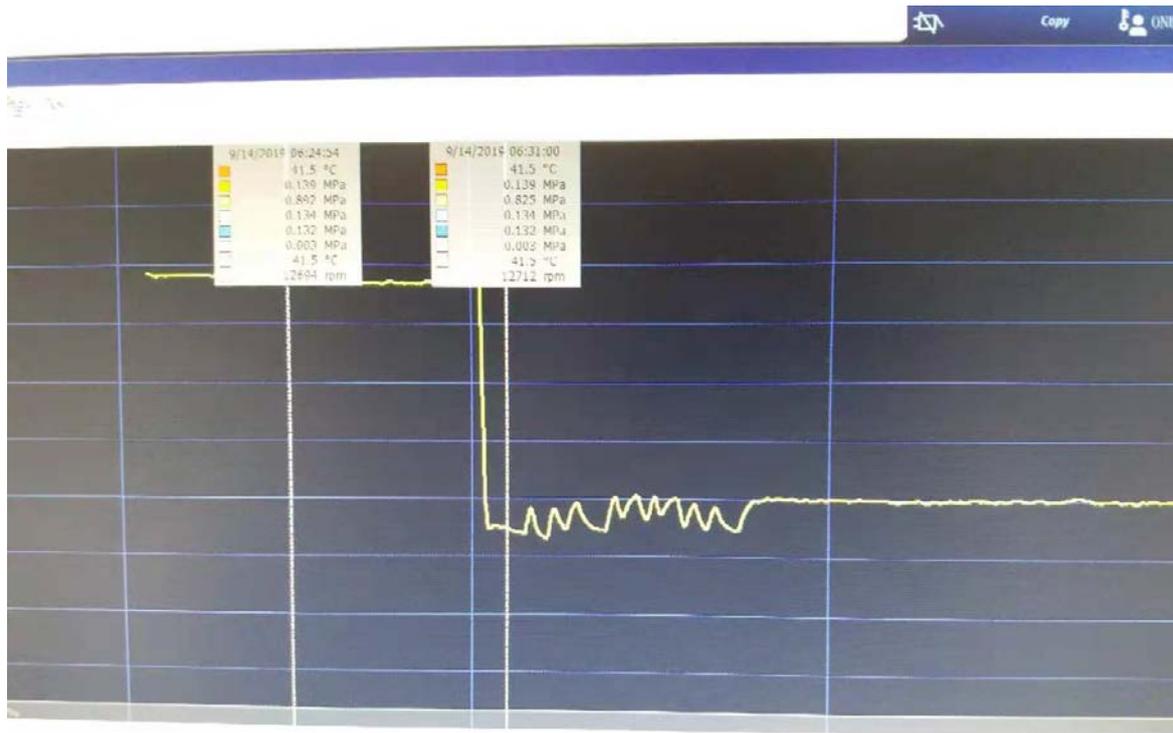
3) 9月10日, 早上6:30:14, 膨胀机B机润滑油油压从893KPa降至825KPa, 上午切换润滑油过滤器, 油压无明显变化。判断不是过滤器堵, 后调小过滤器前回流阀(去油箱), 目前压力在920KPa左右, 后续观察运行。

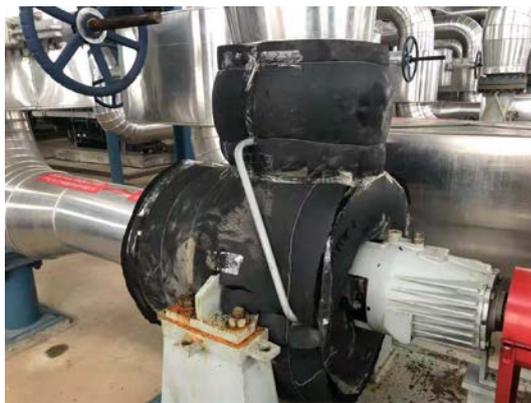
1) 制冷站冷冻水泵（7℃）设计无保冷，一方面致使泵壳上空气凝露较多，造成泵壳和基座潮湿腐蚀，影响设备规格化管理；另一方面跑冷，不节能。安排设备检修部用橡塑海绵将水泵进行保冷，效果较好，后续其余 7 台将按此进行保冷。

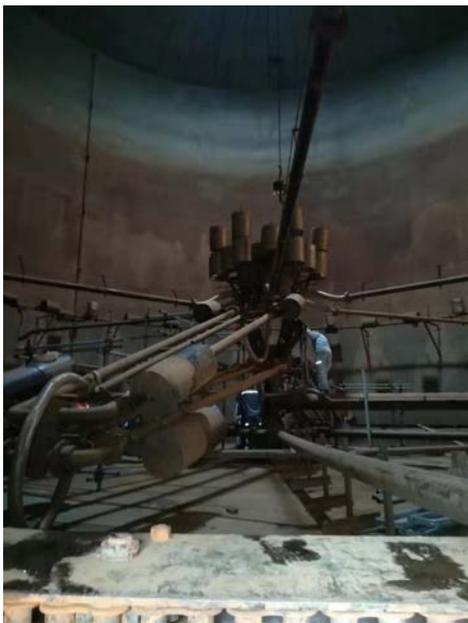
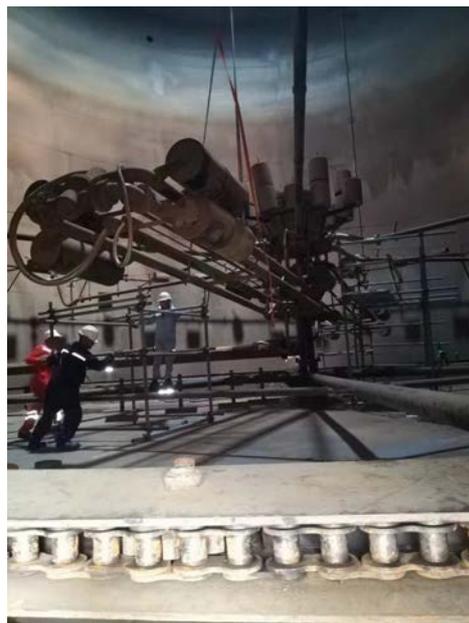
2) 9 月 11 日，污水含油调节罐 T1001 罐内浮动收油器厂家人员到场，会同机动部、设备检修部进行原因分析，并确定检修方案，12 日开始对收油器进行修复。

分析原因：

- * 含油污水罐操作液位高于浮动收油器最高浮动高度，造成长时间受拉；
- * 浮动收油器壁板太薄，强度不够。

对策措施：

- * 收油器拉裂处修复、加固；
- * 对浮动收油器最高浮动高度进行标定，以对比是否满足技术协议要求。

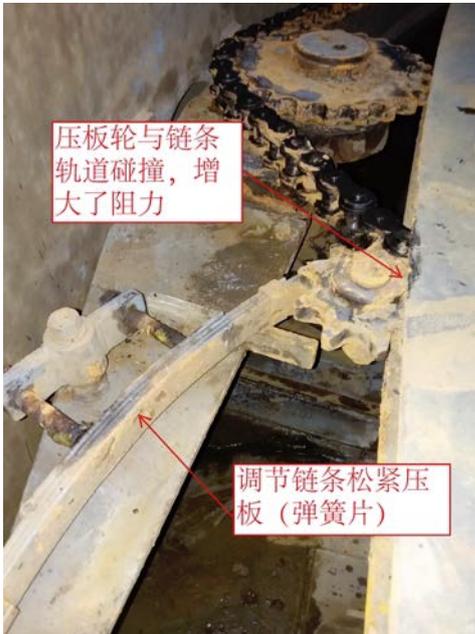
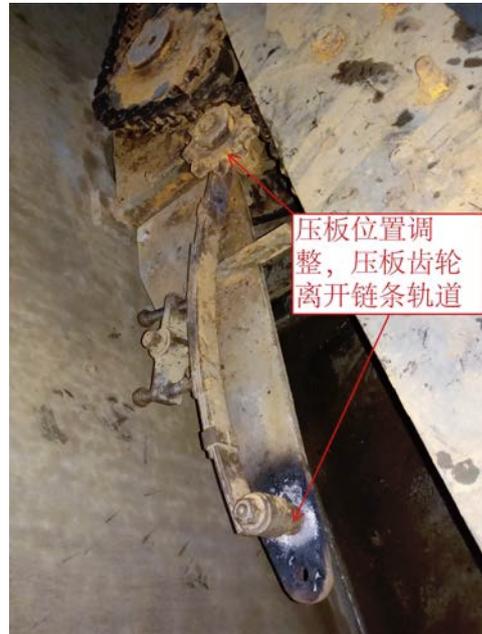
3) 9月15日, 浮动收油器厂家检查发现, 含油调节罐 T1001 罐底刮泥机链条压板变形, 将导致刮泥机运行阻力增大甚至超负荷。

分析原因: * 链条过长, 压板与轨道相碰。

对策措施: * 压板校平; 压板位置改造。

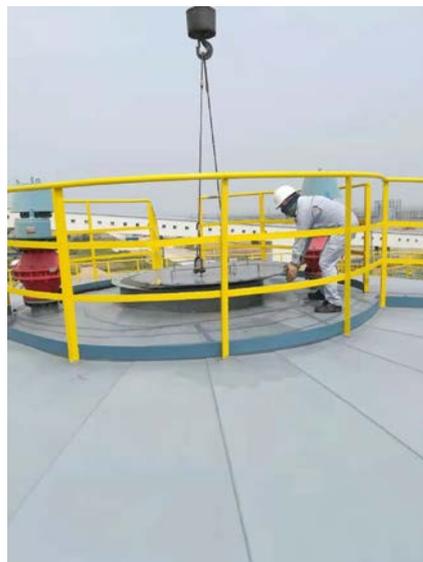
5) 打开污水含盐调节罐 T1003 罐顶检修孔, 检查罐内浮动收油器运行情况, 经排查未见浮动收油器下沉, 及其它异常现象。

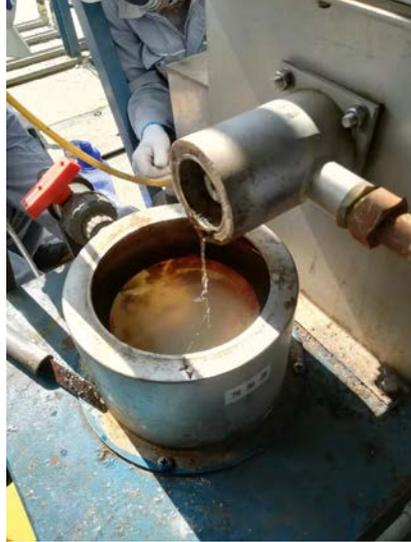
5) 污水 PAM 加药系统中真空给料机, 出现料斗内进水现象。安排设备检修部拆解料斗及布袋过滤网。清理擦洗粘稠 PAM 药剂。初步判断为工厂风管线内有水进入给料机内。

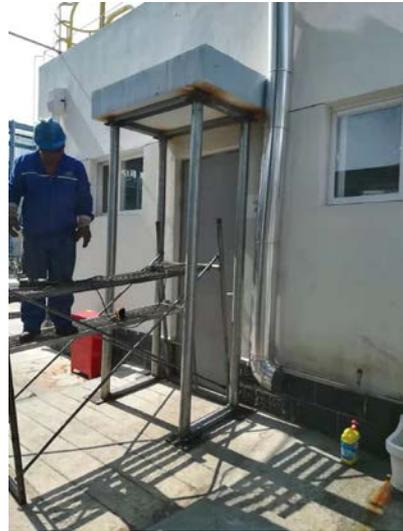
1、化二建施工的二循、一循加药间以及污水处理建筑物门头挡雨檐已加固完成。
