Hengyi Industries Sdn Bhd

公用工程部

**设备工作周报**

**(2019年9月16日-9月22日)**

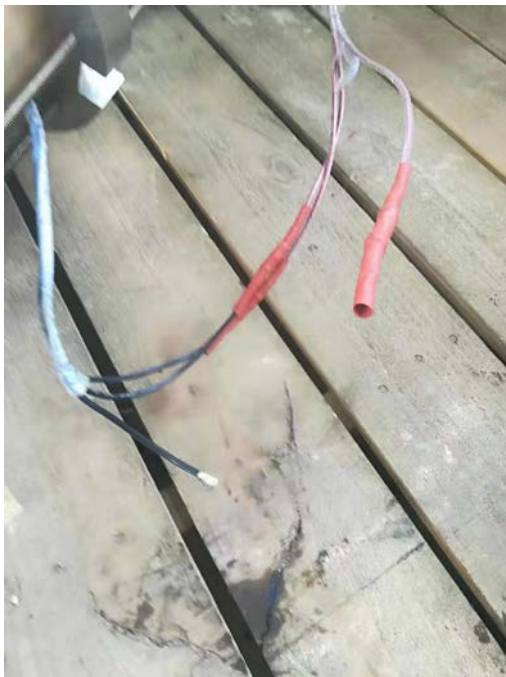
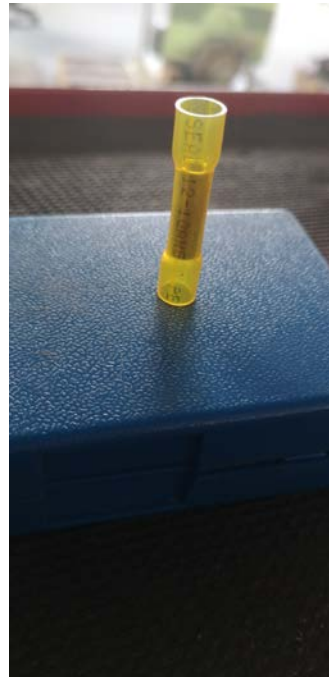
- 1) 中压液氮泵 NP003B，周三轴承到货，装配过程中电机接线低温热缩接头脱开，因使用于液氮低温的材质较特殊，采购部紧急联系泵厂确认，下周二可带到现场。

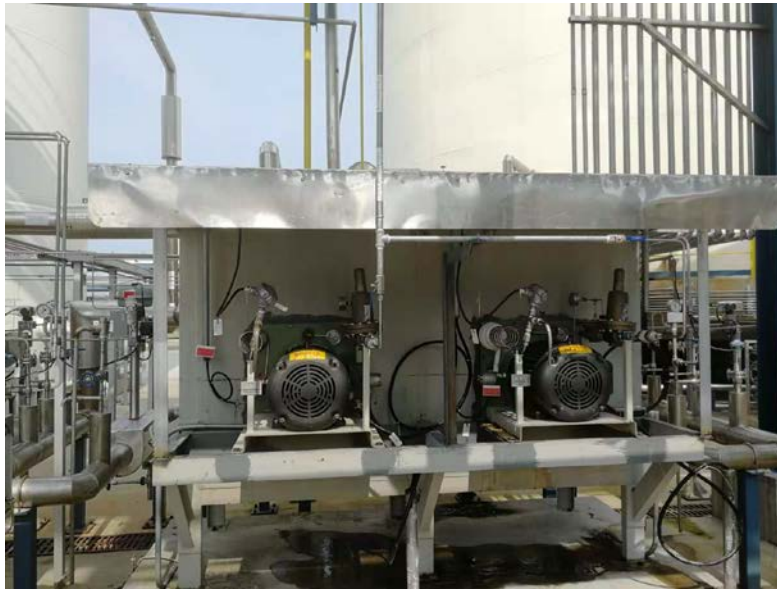
- 2) 两台低压液氮泵在惰转期间因下雨，裸露轴淋雨后结冰，造成泵调停。18日，安排设备检修部增设顶部防水雨棚，目前观察效果较好。

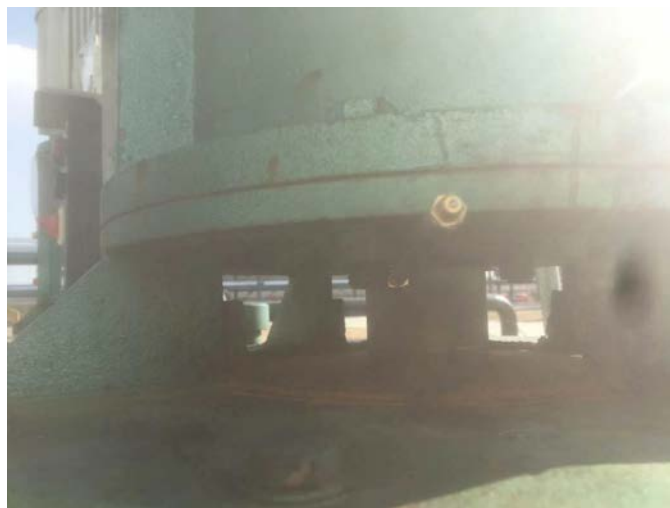
3) 完成空分区域、厂前区 8 台飞跃立式自吸泵轴承箱底部注脂改造。

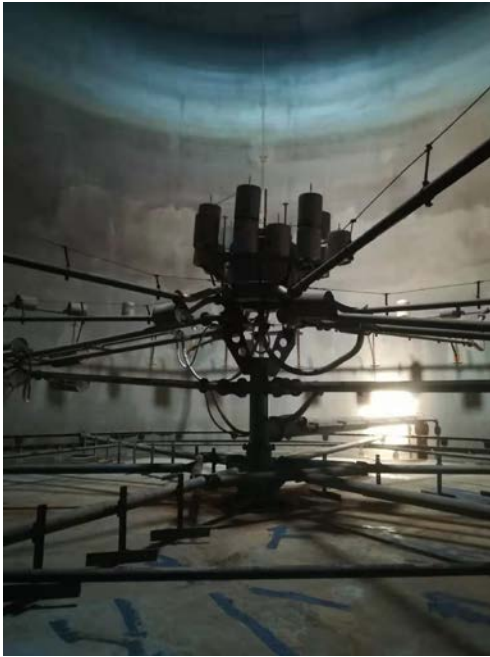
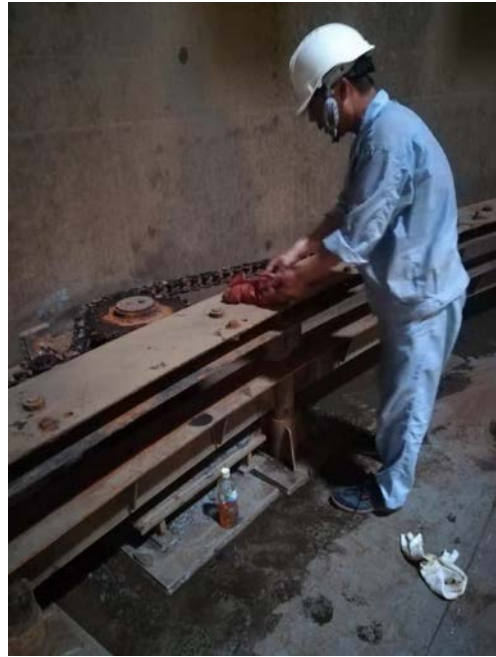
1) 19 日，完成含油调节罐内浮动收油器故障检修，同时对罐底刮泥机进行检查保养，后安排设备检修部进行罐人孔及管口封闭，并安排班组按照要求进行罐内充水，调试检查浮动收油器运行情况。初次 7 米低液位进水，收油器运行正常。

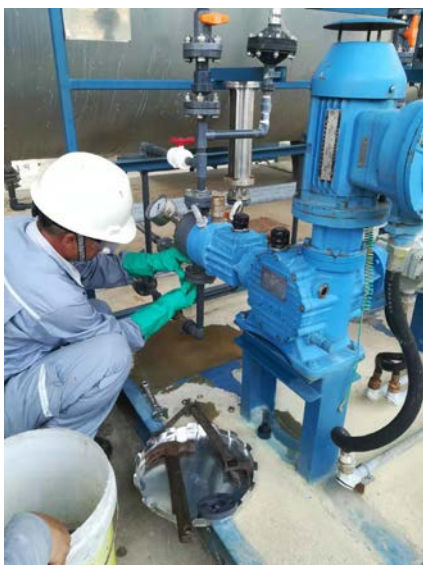
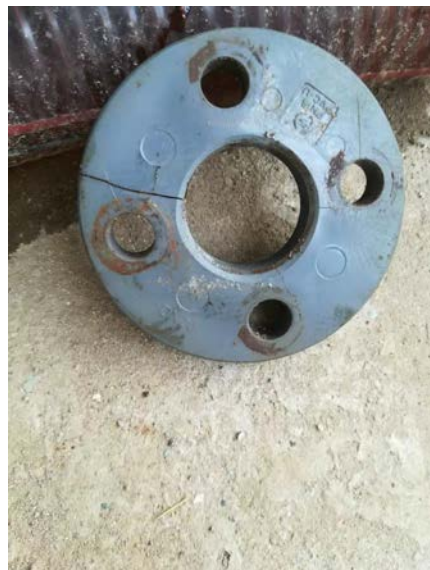
2) 次氯酸钠 1#加药泵入口法兰断裂，备件到货后，安排设备检修部及时更换。
