Hengyi Industries Sdn Bhd

公用工程部

设备工作周报

(2019年9月23日-9月29日)

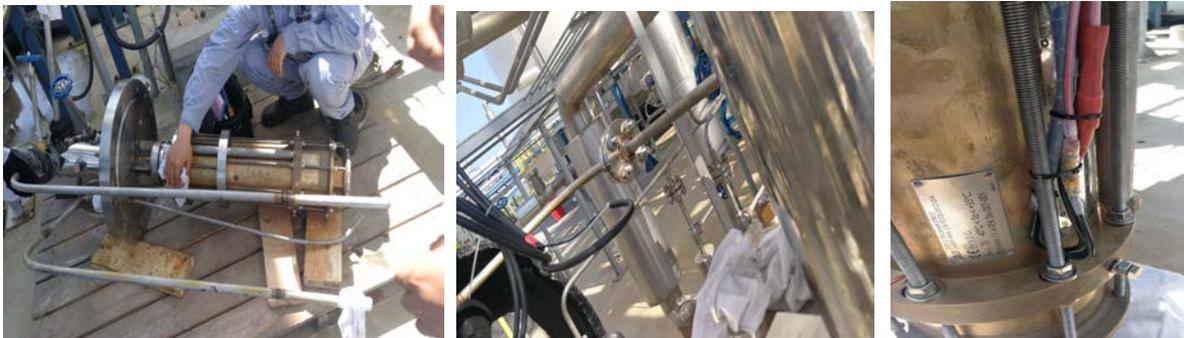
1) 9月25日，中压液氮泵 NP003B 电缆接头到货，电气安装后，泵现场脱脂、回装，露点吹除合格，冷泵，试泵，泵启动后压力、电流正常，泵池排气就地阀打开，关闭后影响泵压力，就地液位计在泵启动后液位慢慢变为 0，出口压力没有变化，泵运行声音稍大，泵运行 1 小时，泵池温度在缓慢上涨，停泵前温度-189.8℃，泵运行产热量较检修前大，现备用。

原因分析： * 二级叶轮磨损未更换，振动造成热量增加，声音变大；
* 内漏造成内循环量增加。

采取措施： * 下周二轴承备件到货后，对泵进行检查，更换二级叶轮，按 ACD 厂家提供力矩要求，重新紧固螺栓，再次试泵。

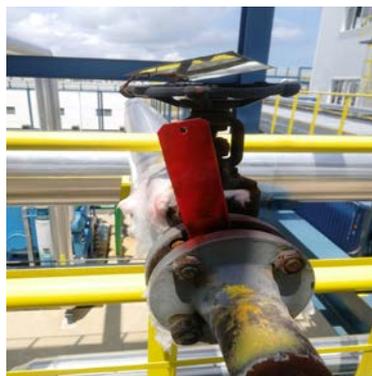
3) 根据公司要求，对装置区盲板手柄喷漆，挂牌。空分空压有一处，已喷漆，保温恢复后挂牌。

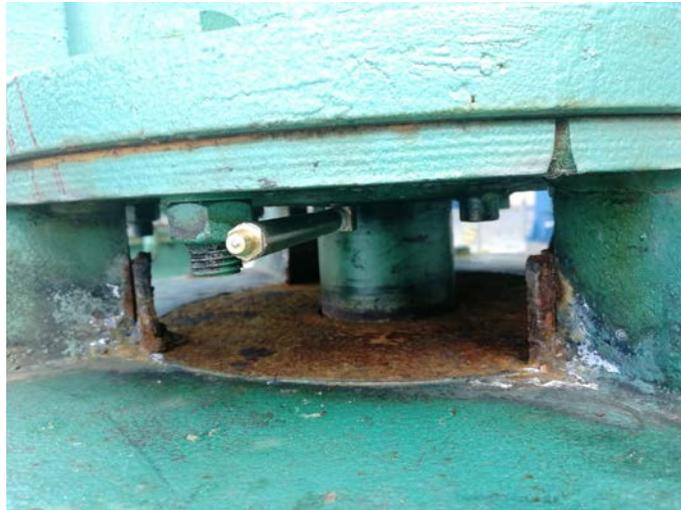
2) 含盐污水提升泵 P103A/B，轴承注脂嘴改造完成。

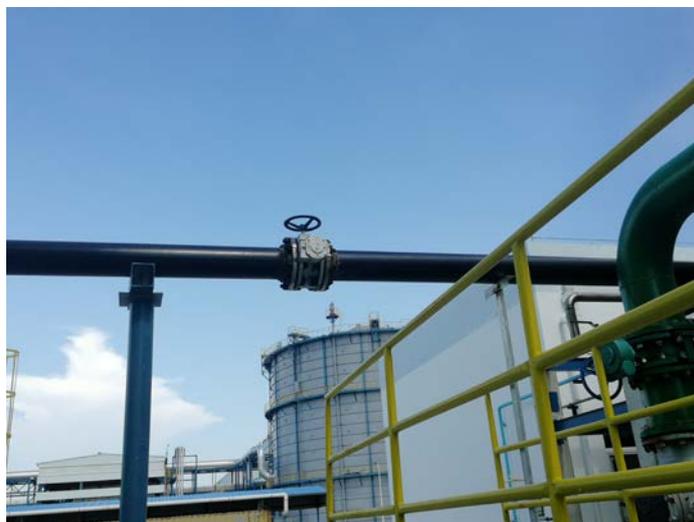
3) 湖水利用 P306 泵出口至调节罐副线，切断蝶阀已安装完成。继而可以灵活满足工艺操作。

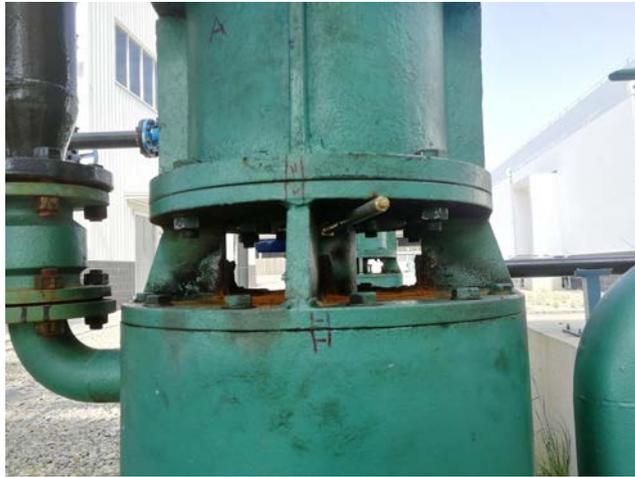
1) 污水提升泵 5151-P0405A/B，轴承加油嘴改造完成。另外在检查轴承时，发现上下轴承有缺油锈蚀情况，同步更换新轴承。

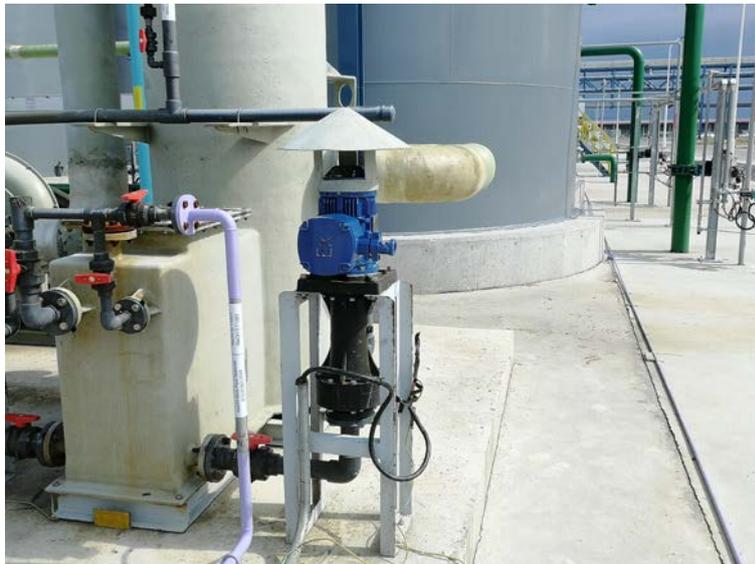
1) 碱渣处理 P1009A/B 泵，单机调试发现电机为假冒品牌，厂家赔付的新电机 9 月 24 日到货，安排设备检修部对泵进行组对安装，试运合格。

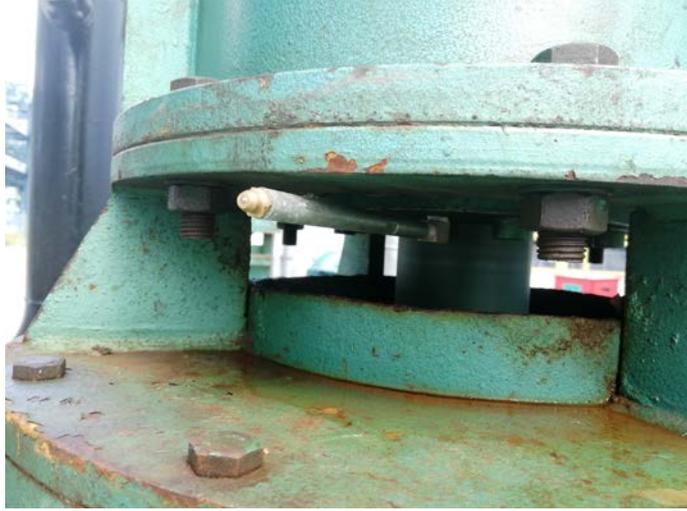
1) 污水提升泵 5131-P06A/B，轴承加油嘴改造完成。另外在检查轴承时，发现 P06B 泵轴承有缺油锈蚀情况，同步更换新轴承。

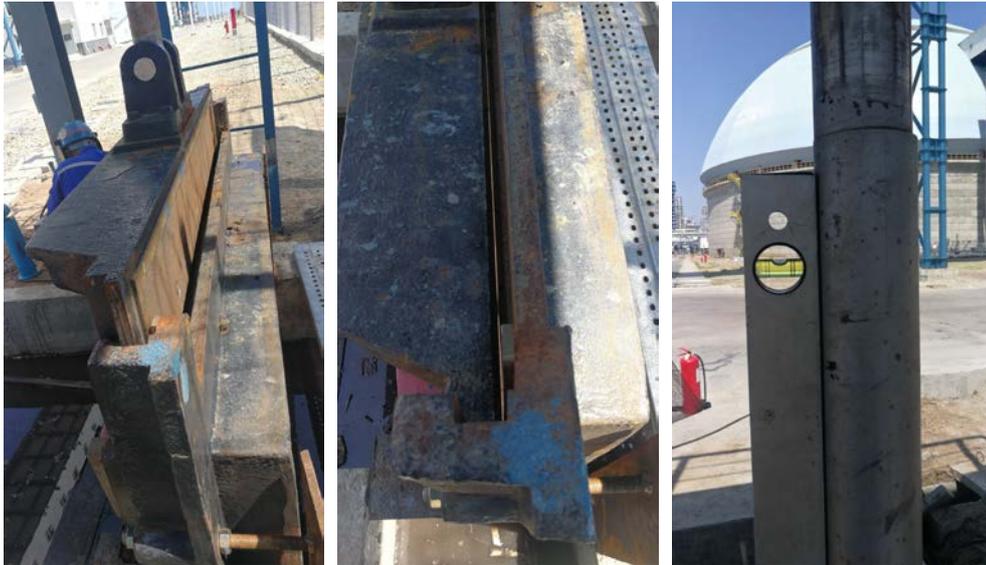
- 1、配合厂区继续绿化、中控室玻璃贴防爆膜、全厂雨水沟贯通开挖等外围工作。
- 2、经十四路与纬六路壁板阀灌浆前检查，手动开关阀板活动灵活，检查阀杆、阀板垂直，未接电源，电动未试，关闭情况下，南侧密封面有间隙，验收时需检查调整漏水情况。
