Hengyi Industries Sdn Bhd

恒逸实业（文莱）有限公司  
公用工程部

**设备工作周报**

**(2019年10月7日-10月13日)**

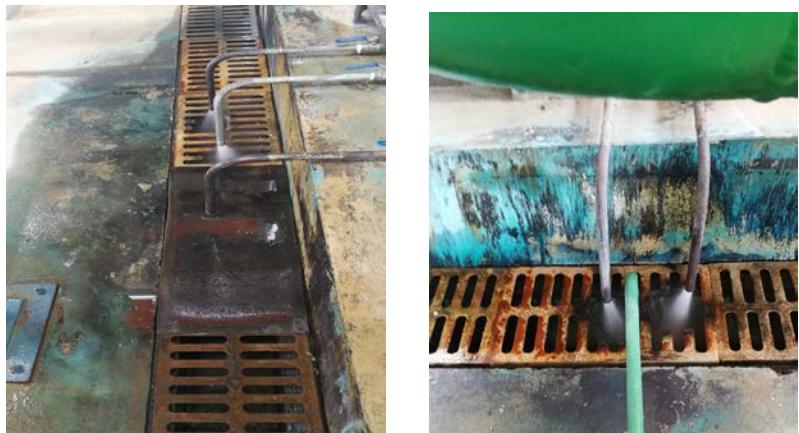
1) 10月9日，空压机级间排水飞溅，影响现场规范化面貌，对地沟盖板处理。

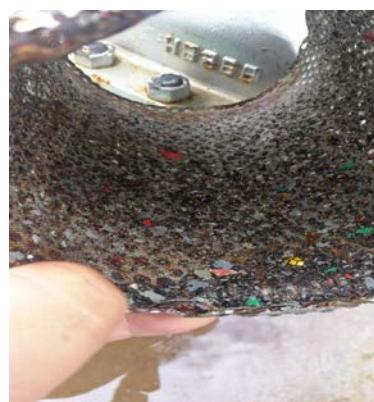
2) 10日，班组发现WP001B泵入口过滤网堵，清理过滤网，发现主要是聚脲、毛絮、黑色渣子。

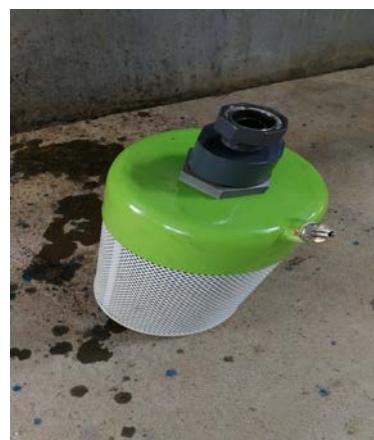
3) 9日，对空压机油箱油雾分离器接头渗油点进行处理，消除漏点。

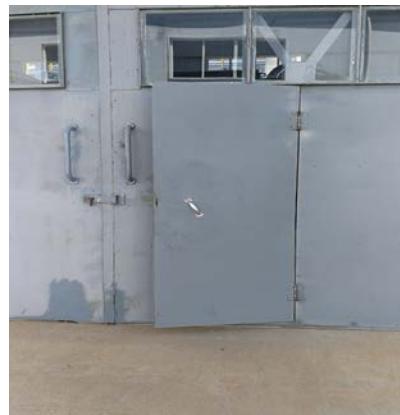
4) 10 日, 对空压机和制冷站厂房大门安装门把手, 便于开关门。

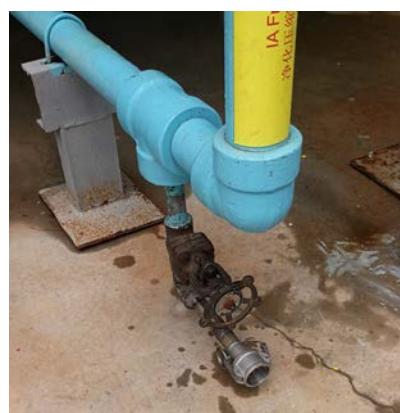
5) 10 日, 根据工艺要求, 对膨胀机回温气安装管嘴, 在空分停车后, 保证膨胀机回温不断气, 便于生产及时恢复正常。

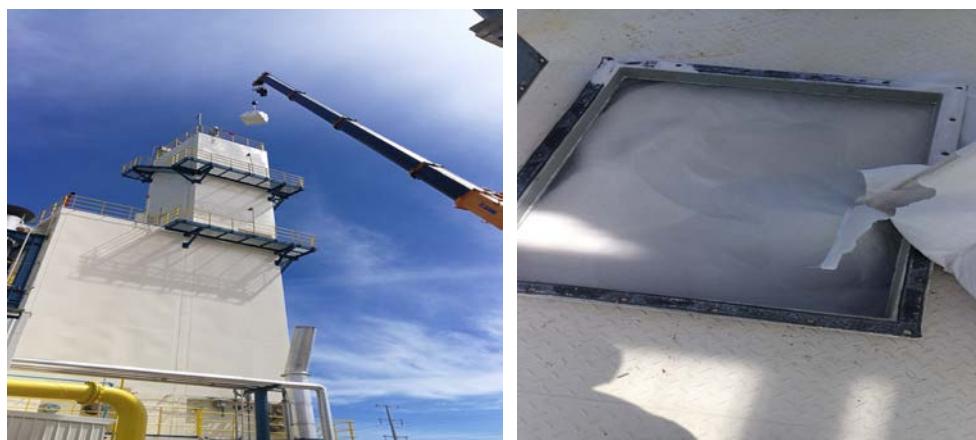
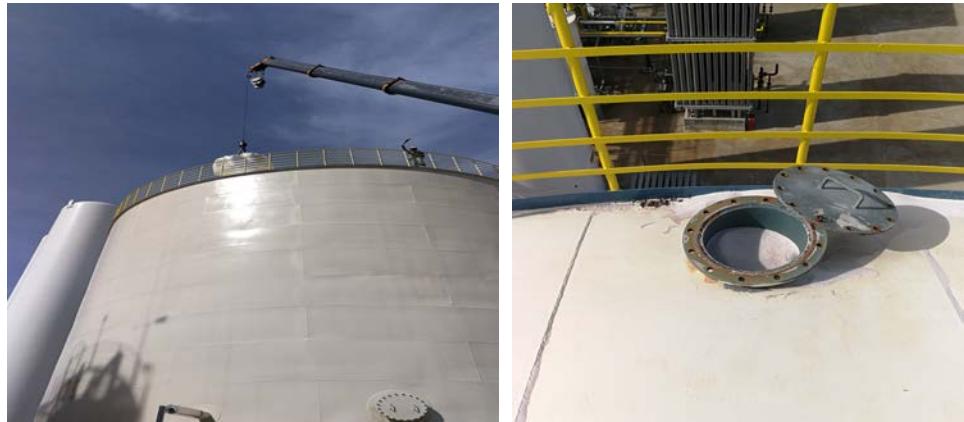
6) 12 日, 为降低库存珠光砂, 对空分装置冷箱和常压液氮罐的珠光砂进行补装, 冷箱补装 3 袋, 低压液氮罐补装 6 袋。

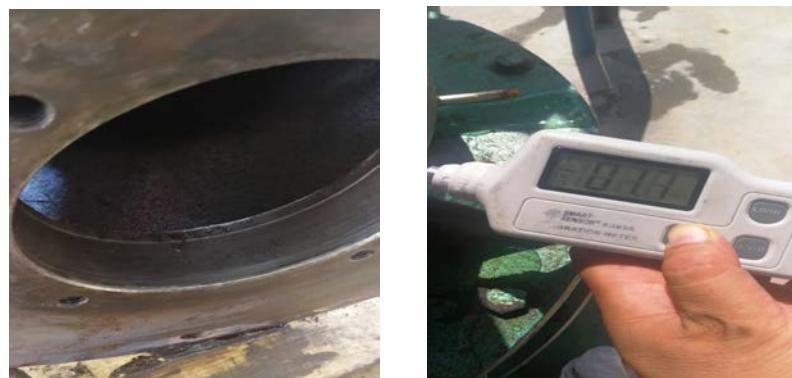
1) 7日，P203B拆检，轴承座内圈磨损较大(0.80mm)，将下轴承外移28mm，以外侧未磨损轴承座定位，加工新轴承压盖更换，轴上轴承定位轴肩外移28mm，装配回装，试泵，振动1.7mm/s，运行正常备用。

**分析原因：**\* 轴承外圈磨损间隙过大，0环强度不够，上下轴承不同心

**对策措施：**\* 以未磨损轴承座保证同心，加工新轴承压盖保证强度

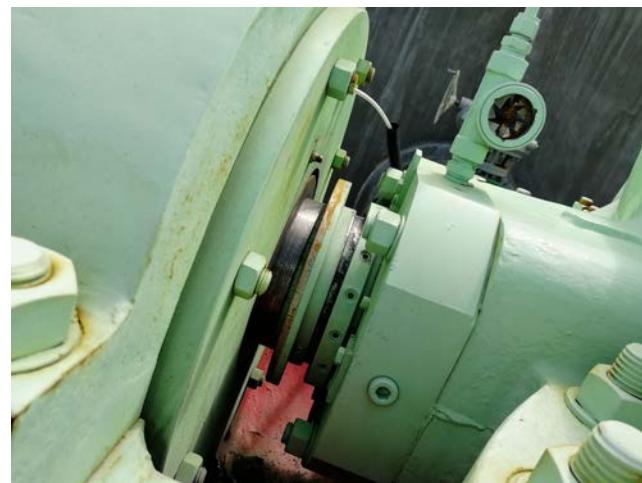
2) 循环水泵P102D运行时，巡检发现泵非驱动端轴承箱防尘盖松动，后及时停机，安排设

备检修部进行紧固。

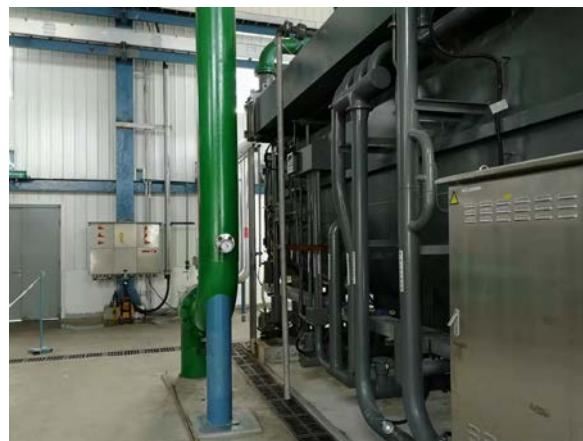
1) 四台冷冻机组顶部安装有爆破片，设备出厂时用盲法兰封堵，安排设备检修部配管引至地沟处。

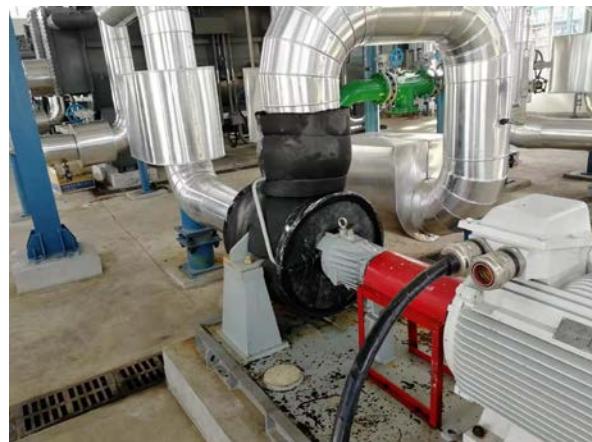
2) 本周安排设备检修部开始对冷冻水泵泵壳，用橡塑海绵进行保冷，可改善泵壳外冷凝水影响规格化。

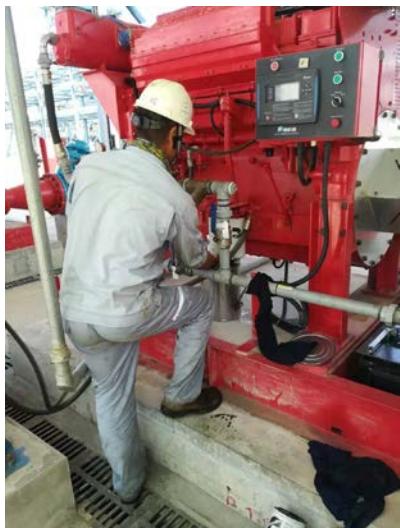
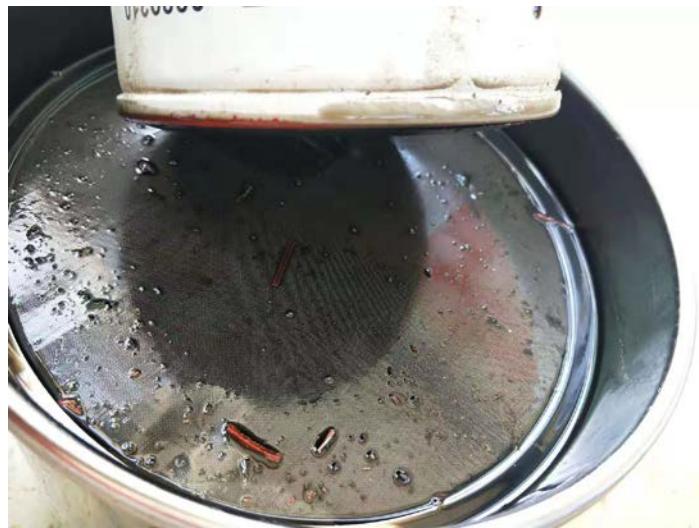
- 1) 本周安排设备检修部对四台柴油消防泵，进行定期保养，更换滤芯及机油。

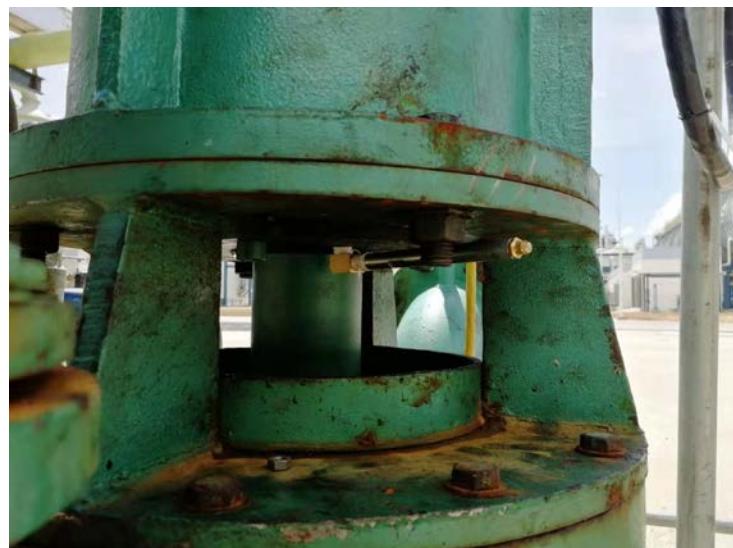
- 1) 安排设备检修部对泵 P1004A，轴承箱加油嘴进行改造安装。

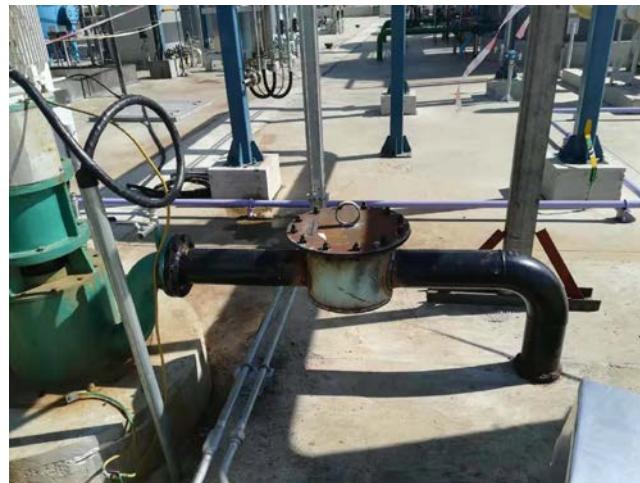
- 2) 因污水废水池泵内时常存有浮渣及生化池填料，池顶提升泵 P1004A/B 入口未设计过滤器，这就造成泵运行一段时间而堵塞叶轮，使泵振动过大流量降低。需要频繁拆卸泵壳，操作检修工作量增大。现在泵入口安装过滤器，试泵运行正常。后续清理过滤器即可。

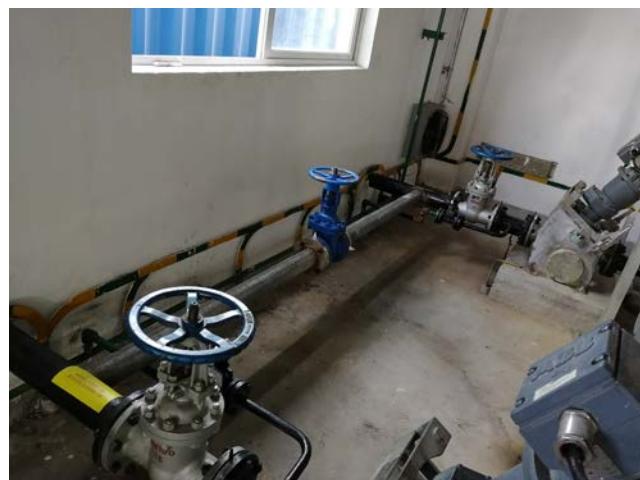
3) 污泥脱水间离心机浮渣进料泵与油泥进料泵，两系列泵入口增加串接跨线，可以是流程相互切换，为后续离心机试车及运行，带来极大方便性。

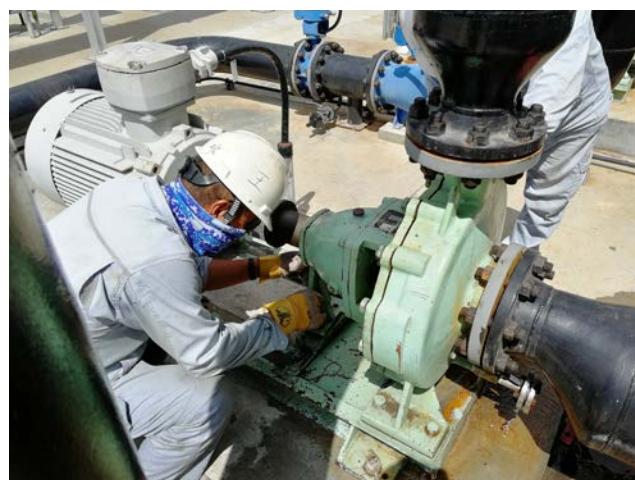
4) 泵 P2012A 轴承箱油封泄漏，安排设备检修部更换新油封。

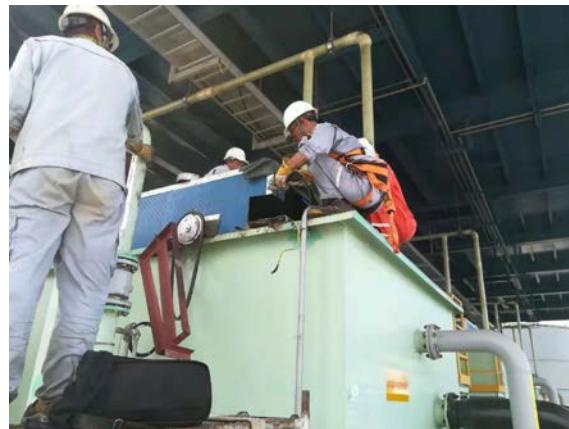
5) 溶气气浮厂家服务人员本周三已到现场，开始指导更换刮渣机减速机，本周首先对PA1008B含盐溶气气浮刮渣机进行新减速机更换，同时在新减速机齿轮盘上安装断链及脱链报警装置。

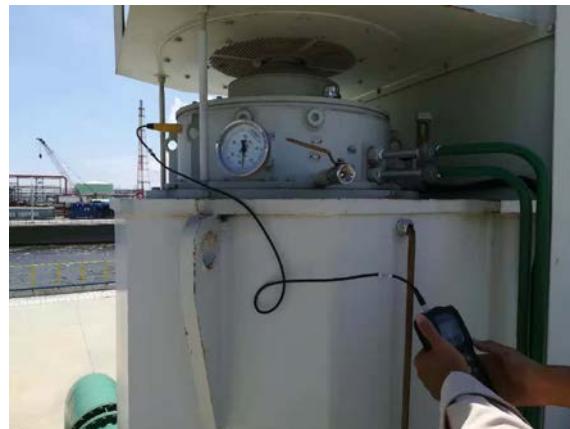
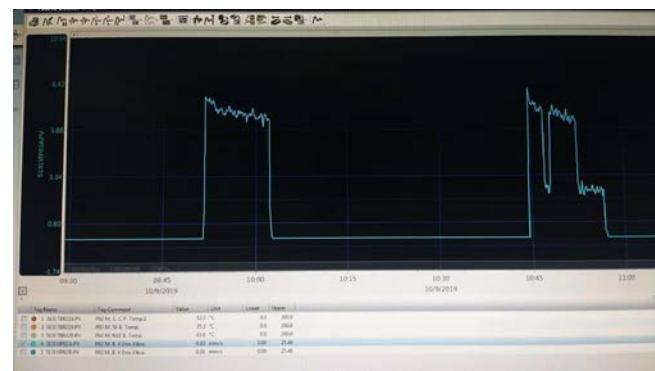
1) P02 泵运行时，发现电机上轴承振动过大（南北向最大约 7.9mm/s），联系电气专业及南阳电机现场服务人员，进行现场试泵检查。经现场实测电机振动呈现间断振动过大，后续电机厂家将与泵厂家沟通处理意见。

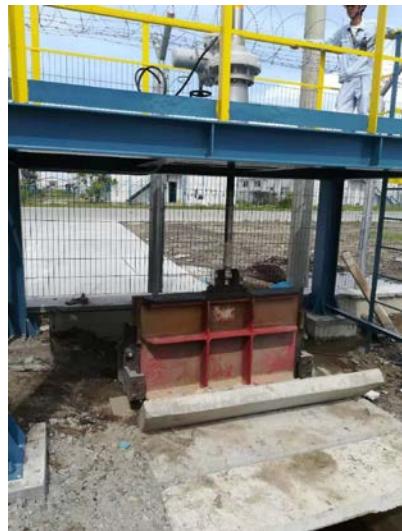
2) 本周继续对剩余 5 台全厂雨水沟壁板阀进行调试, 至 10 月 13 日, 8 台壁板阀已全部调试完成。
