Hengyi Industries Sdn Bhd

公用工程部

设备工作周报

(2019年10月28日-11月3日)

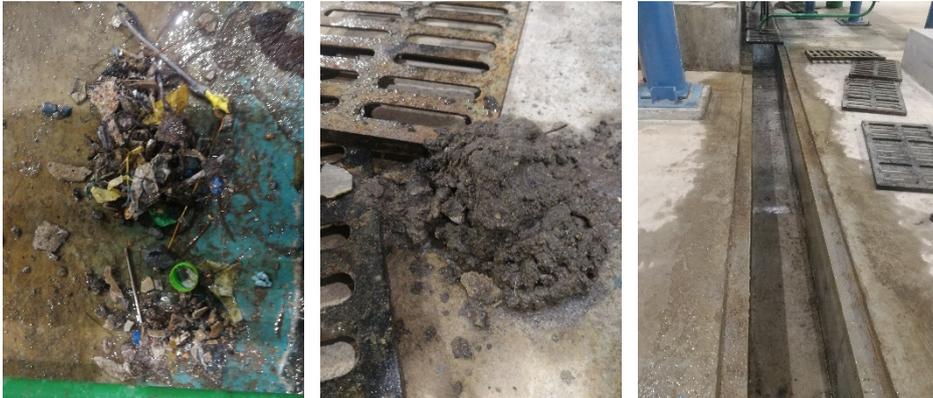
2) 11月1日，压缩机前地沟下水不畅，清理疏通地沟，目前已正常。

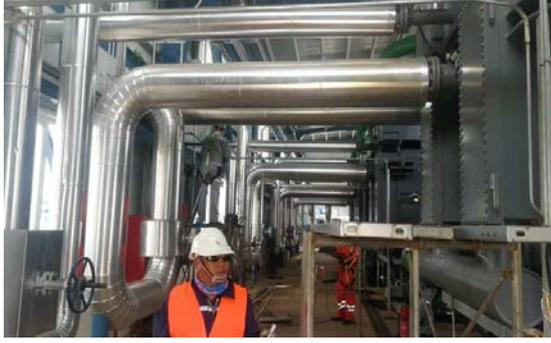
1) 溴化锂机组 PLC 控制柜运行过程中温度较高，影响电子元件使用寿命。10月28-31日，仪表风至溴化锂机组 PLC 控制柜的冷却风管线已配管完成，最后部分由仪控部接入控制柜。

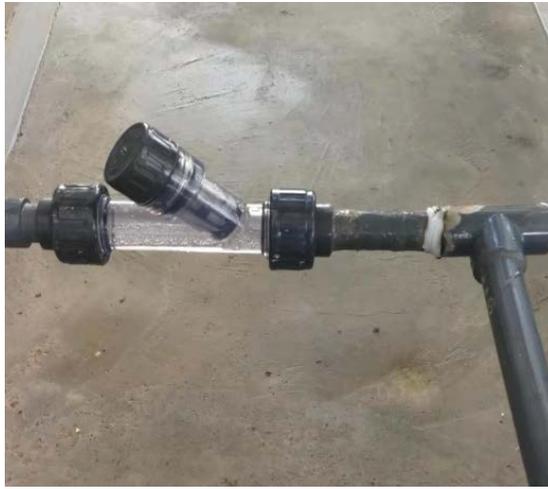
1) 31 日，次氯酸钠泵入口管线三通接头处渗漏，维修人员对 PVC 管线进行补焊，现场漏点。

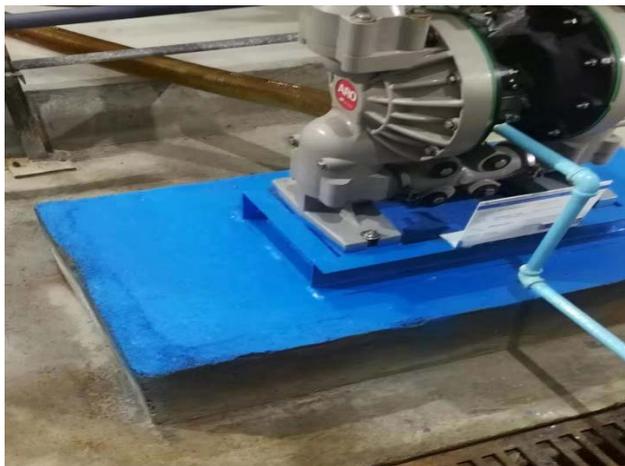
2) 31 日，次钠卸剂泵基座锈蚀严重，对基座部分重新防腐。

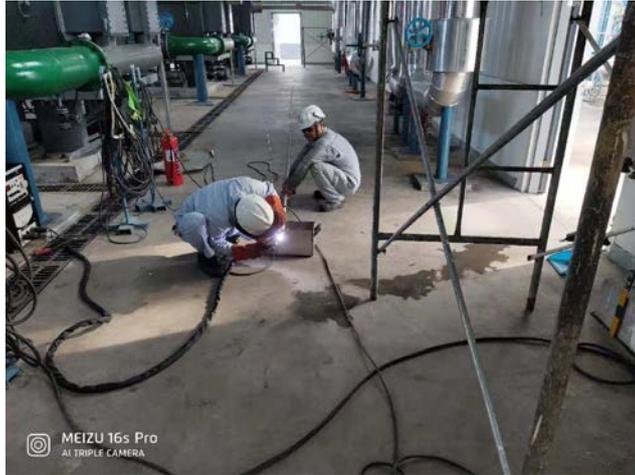
1) 溴化锂机组 PLC 控制柜运行过程中温度较高，影响电子元件使用寿命。现从仪表风管线引一条冷却风管接入机柜进行降温。安排设备检修部配管中。

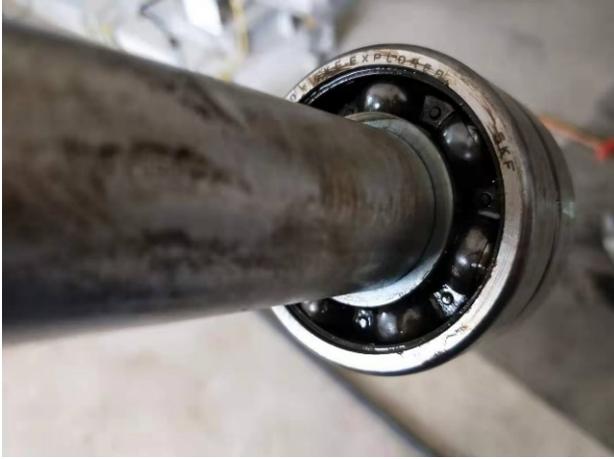
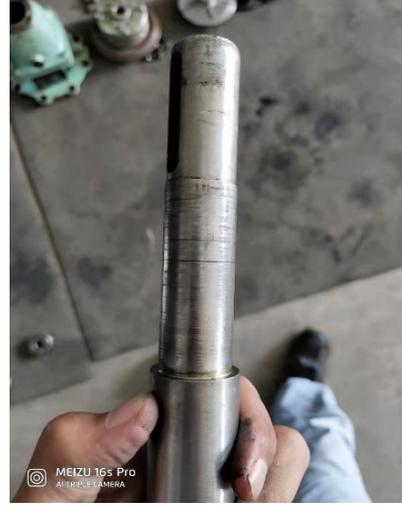
1) 现场启动 P2004B 泵时发现轴承有异响并且震动过大，检查润滑油发现有明水。联系设备检修部拆检，发现轴承锈蚀抱死，更换轴承后运行正常。

原因分析：呼吸帽过于低矮，下大雨时雨水从排气孔溅入轴承箱。

2) 现场启动 P3002B 时发现泵轴承有杂音，联系设备检修部拆检时发现发现润滑油有明水，导致轴承生锈并且与轴抱死。

处理措施：先在呼吸帽上安装防雨水瓶，已联系泵厂家重新加工防雨呼吸帽。

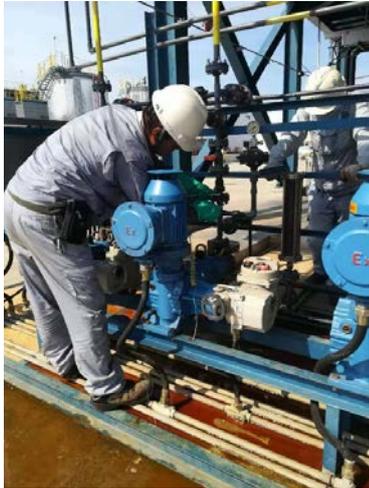
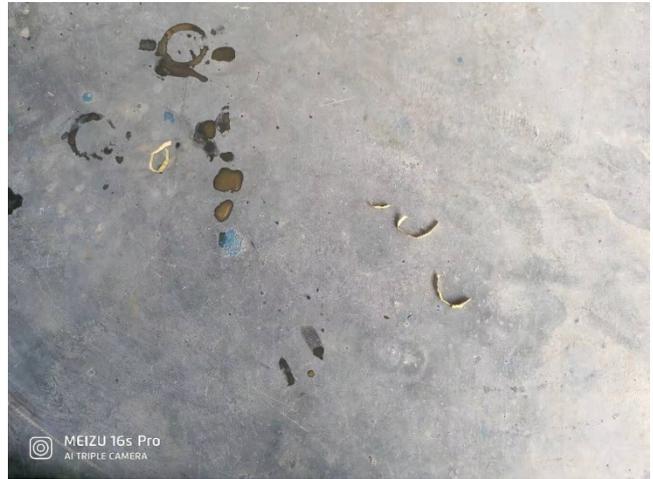
3) 多次巡检发现 PAC 加药泵 P40021AX/1BX 不上量，联系设备检修部对过滤器、止回阀以及背压阀进行清理，发现有编织袋的碎屑物，清理后运行正常。

经了解，药剂在现场堆放，外包装老化，加药时碎屑掉进药剂罐。

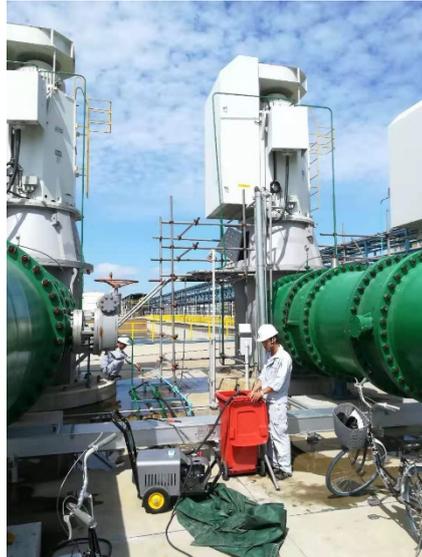
1) 巡检发现 P03B 泵润滑水管线堵塞，安排设备检修部拆卸填料，并用高压水枪冲洗泵导轴承腔体。堵塞管道已有所好转，但效果不理想。现将冷却水阀门常开，用生产水对管路进行持续冲洗。如发现管路彻底堵塞，将考虑对泵填料函及泵轴承体进行拆卸检查。

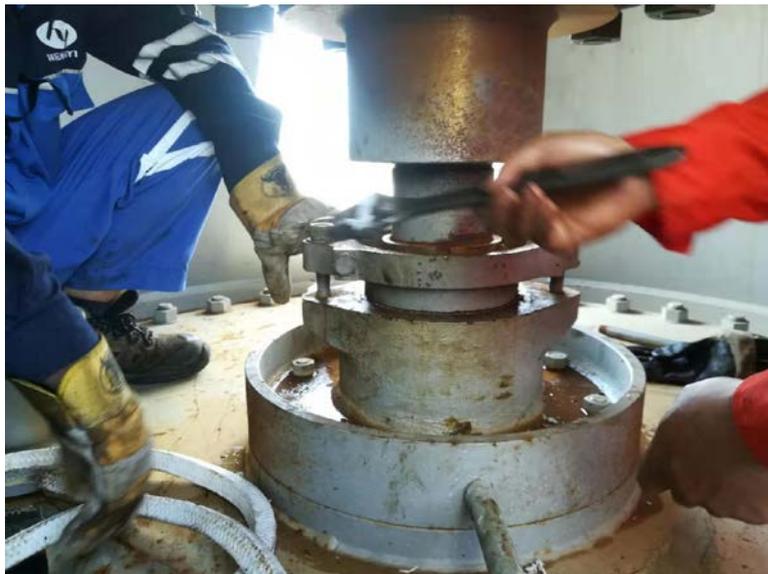
2) 启动 P05C 时发现填料处有异响，联系设备检修部查看时发现填料碎裂。更换填料后试运正常。
