Hengyi Industries Sdn Bhd

公用工程部

**设备工作周报**

**(2019年11月4日-11月10日)**

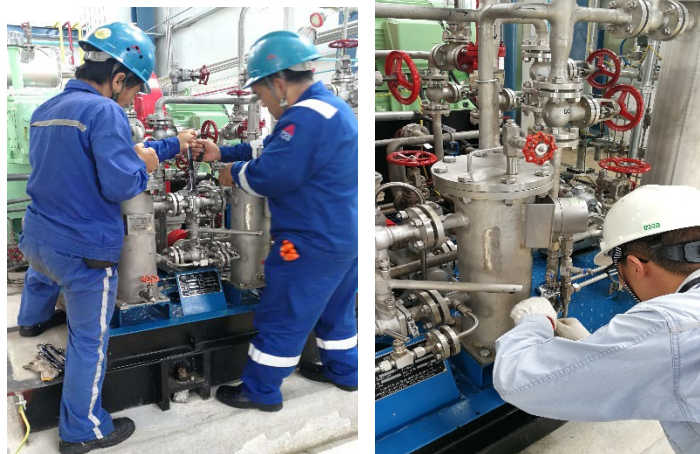
1) 11 月 6 日，K003A/B 润滑过滤器进出口法兰渗漏，联系维修紧固消漏。

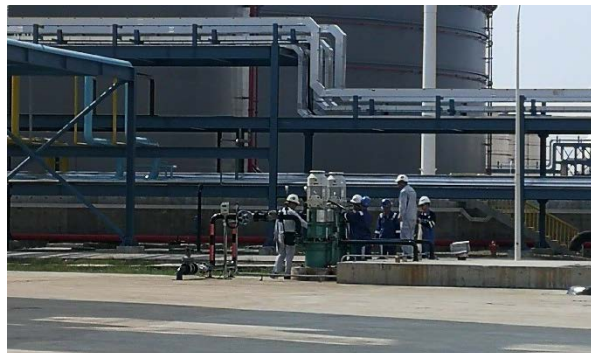
2) 11 月 7 日，设备维修部对装置中的自吸泵进行加脂维护。

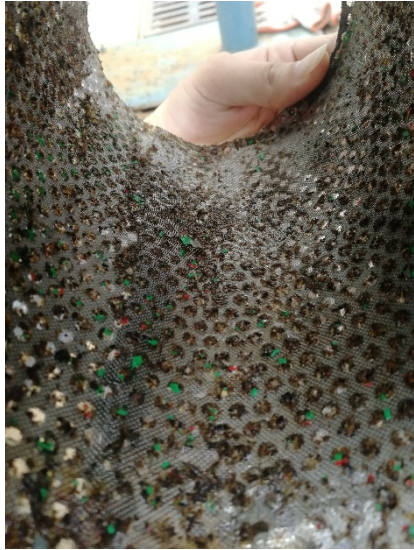
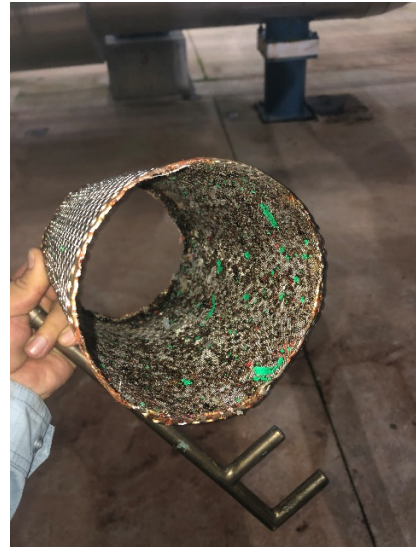
3) 11 月 8 日，设备检修部对 WP001A/B 进行清理滤网。脏污主要是铁锈、漆皮。

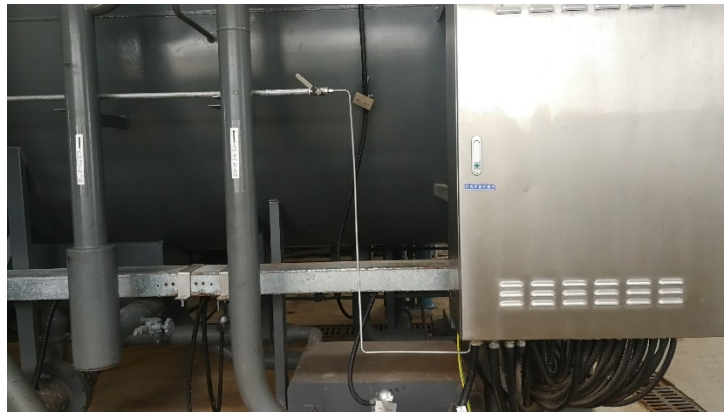
1) 11 月 5 日，仪表风至溴化锂机组 PLC 控制柜的冷却风管线吹扫干净，检测露点合格，仪控部接入控制柜，投运后 PLC 柜温度有下降。

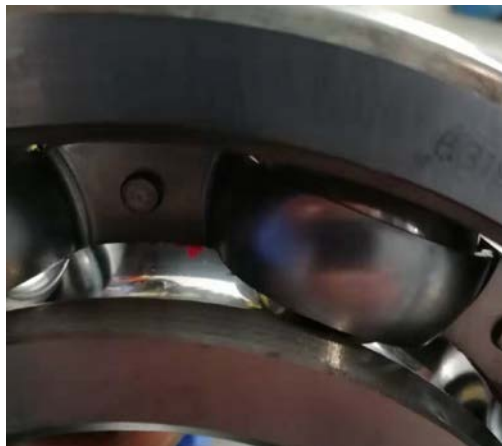
2) 11 月 9 日，因 5602-P001D 电机轴承声音异常，电气对电机更换轴承，检查发现轴承轨道损伤。更换轴承后电机运行正常，无异常声音。

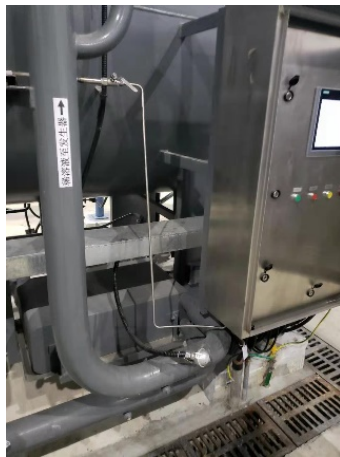
1) 四台制冷机组 PLC 控制柜已投用仪表风，进行通风冷却，效果良好。

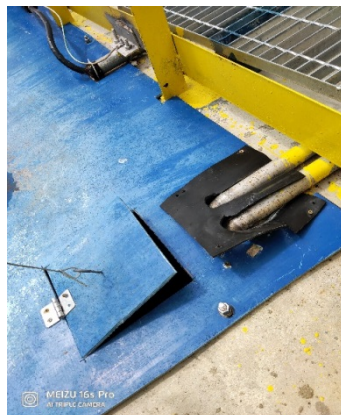
1) 生化池碱液加药口为封闭状态，无法观察加药量。现切割一个观察孔，方便观察碱液流量。

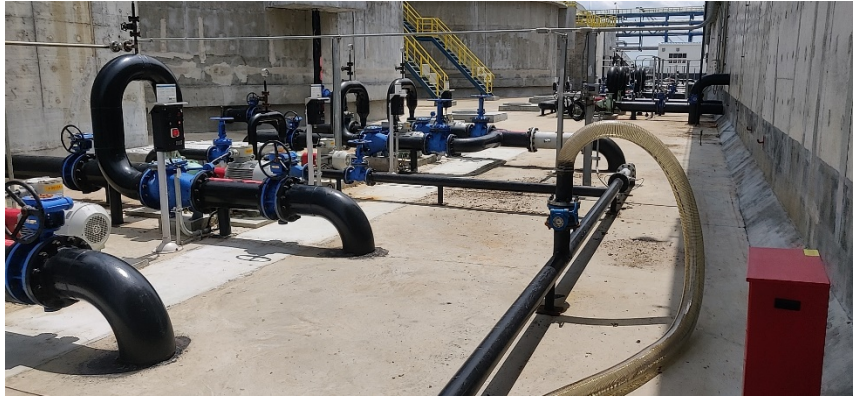
3) 按工艺要求,由含盐生化系列污泥倒入含油系列,安排设备检修部在含油污泥外排泵 P2003A/B 泵出口母管增加临时管道,向含油生化池进行倒泥。

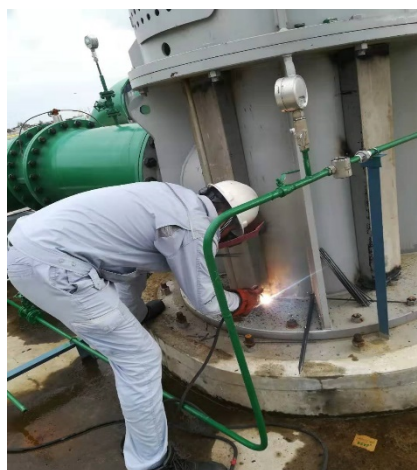
1) 因 P02 泵启动瞬间电机振动大问题,湖南耐普提供消振方案,要求:在电机下端泵出口支架处,加装 20#槽钢,对电机基座进行加固。加固后泵运行振动效果未有好转。继续联系泵厂家与电机厂家给出解决方案。

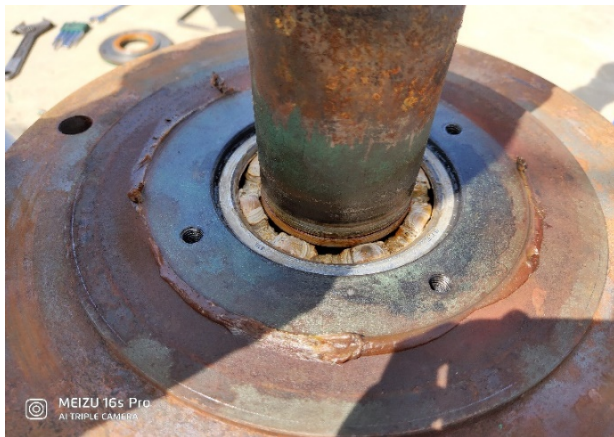
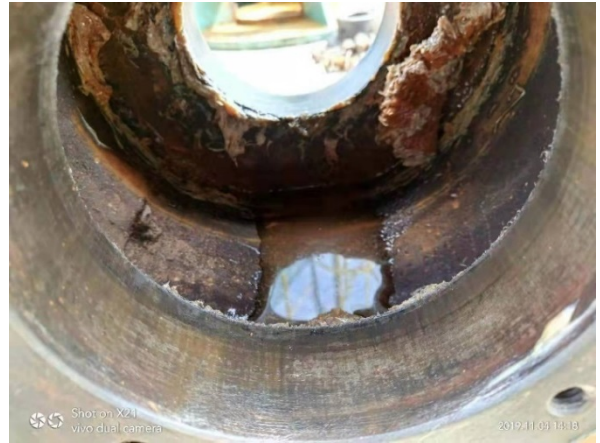
2) 设备检修部对 P07B 进行加脂盘车时,发现盘车困难,后对其进行拆检发现轴承箱进水,轴承锈蚀卡涩。后更换新轴承,以及防雨联轴器,试泵运行正常。

原因分析:厂家的联轴器护罩到货较晚,前期使用的护罩防雨效果不好,导致油封处

积水，渗漏进轴承箱。

处理措施：已更换新护罩，更换轴承；后续定期加脂。
