Hengyi Industries Sdn Bhd

公用工程部

设备工作周报

(2019年11月18日-11月24日)

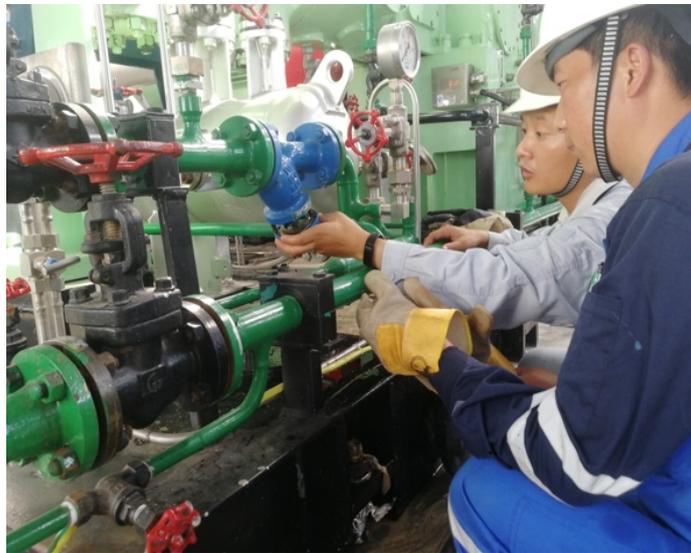
1) 11月19日，巡检发现 K002 冷却水总管过滤器堵，将一级填料冷却水过滤器清理后正常。

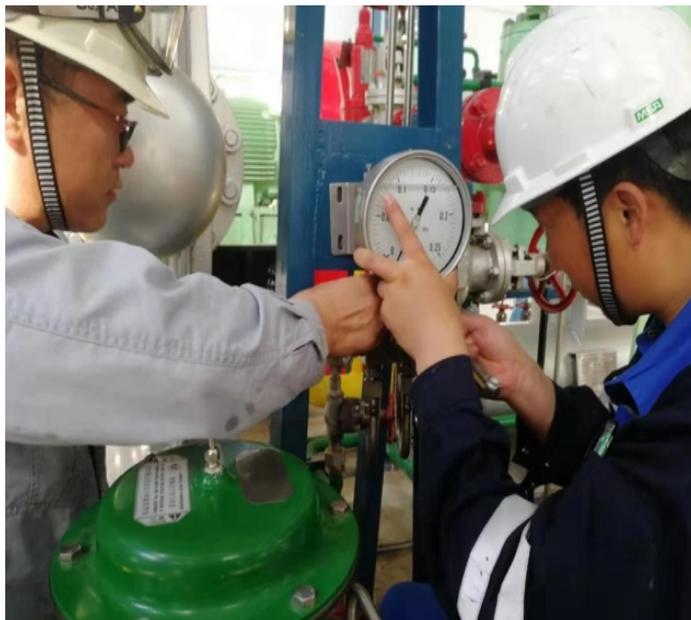
2) 11月20日，K003A 入口过滤器压差表修复到货，回装。

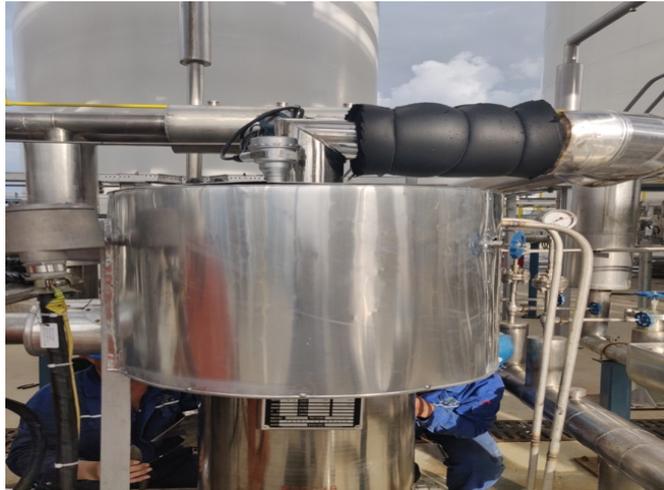
3) 11月23日, 中压液氮泵 NP003B 保冷恢复。

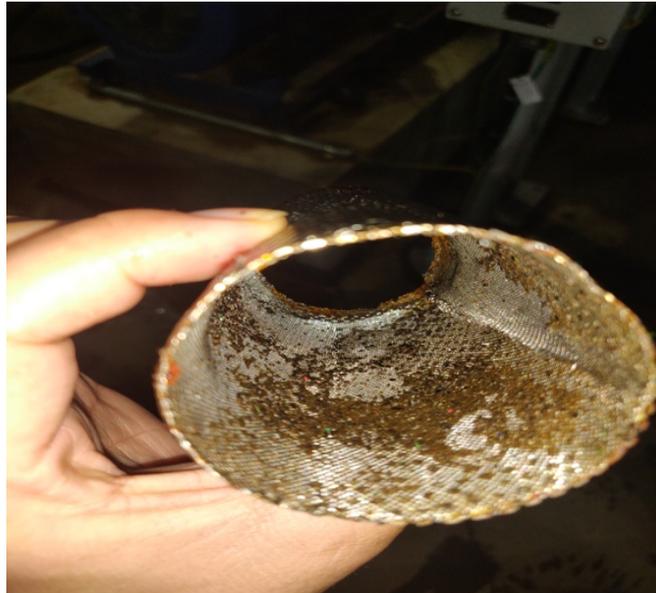
4) 11月20日, 因过滤器堵, 清理低温水泵 B 滤网, 发现大量泥沙, 已清理。

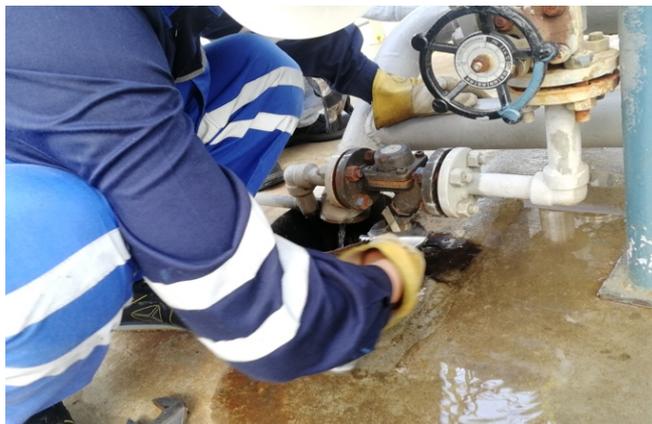
5) 11月19日, 发现蒸汽疏水阀疏水效果差, 确认疏水阀的滤网全部堵死, 将蒸汽疏水阀过滤器清理, 发现大量杂物, 已清理

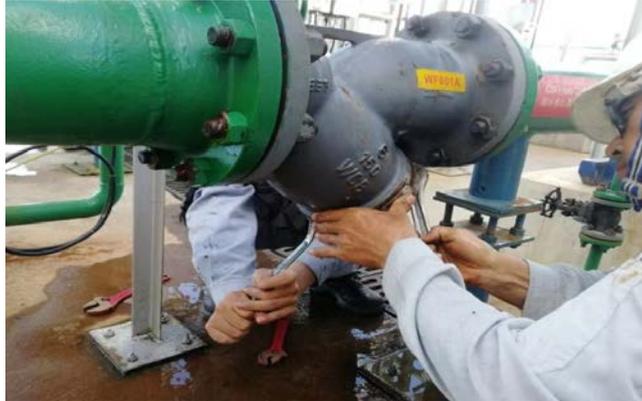
6) 11月24日, 巡检发现 WP001A 压力低, 经检查 WP001A 过滤器堵, 清理 WP001A 过滤器发现沙子和碎渣, 已清理恢复正常。

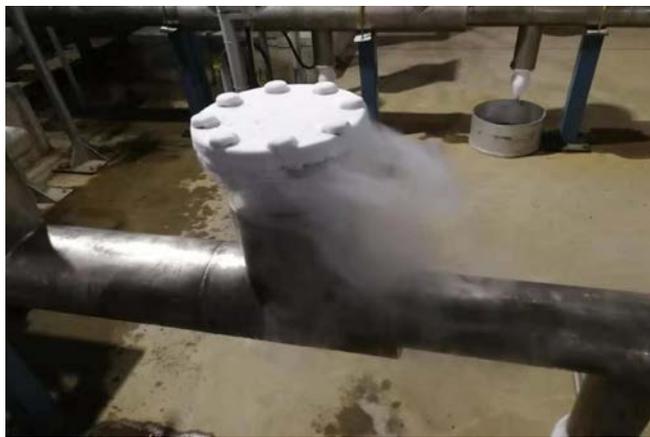
7) 11月21日, 发现 NP003B 出口止回阀漏, 已联系检修紧固, 已不漏。

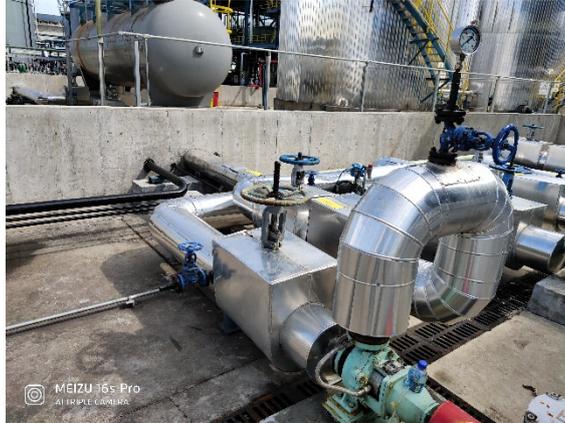
1) 11月18日 P3002B 泵入口保温恢复。

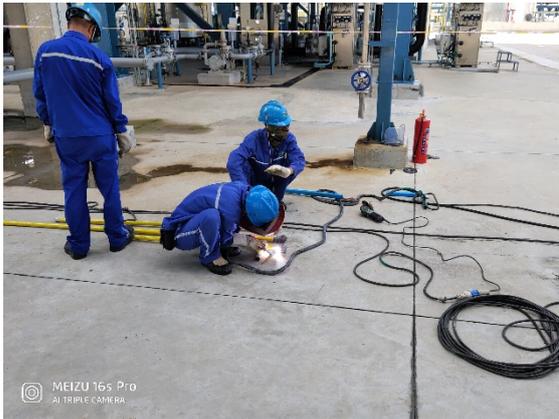
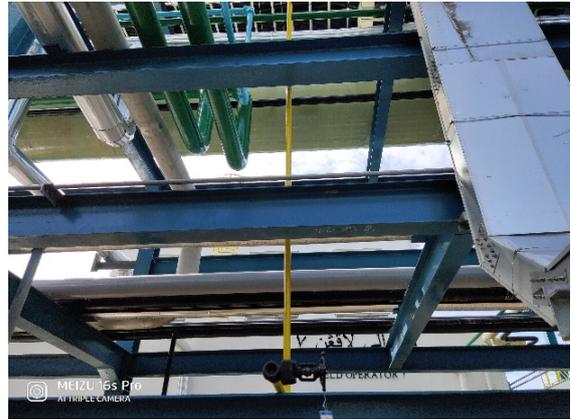
2) 11月19日废气单元增加氮气管线，现已完成。

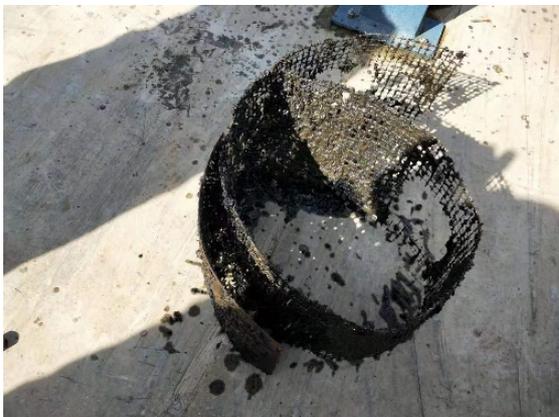
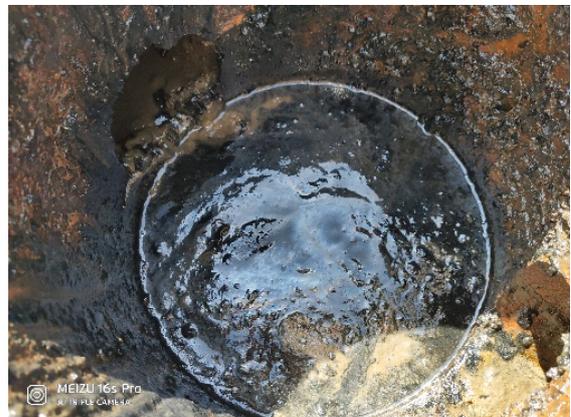
3) 11月21日巡检发现 P1004B 泵不上量，联系设备检修部对入口滤网进行清理，发现滤网被污泥堵住。

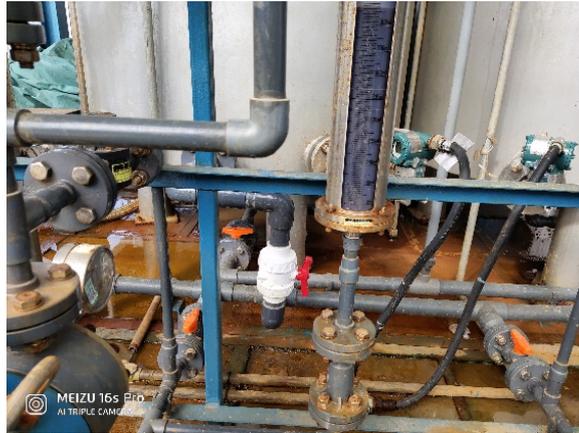
4) 11月22日 PAC加药罐底部阀门损坏，无法正常关闭。联系设备检修部更换阀门。

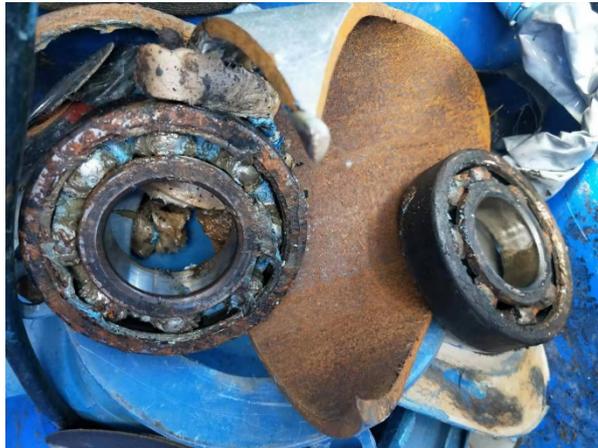
1) 11月23日，对P07A泵进行轴承加油嘴改造，同时发现轴承箱进水，轴承锈蚀。

原因分析：检查发现自吸泵电机底部有4处排气孔向联轴器漏水。

处理措施：暂时用防雨布包裹，后续会对孔洞进行封堵。
