Hengyi Industries Sdn Bhd

公用工程部

**设备工作周报**

**(2020年01月6日-2020年01月12日)**

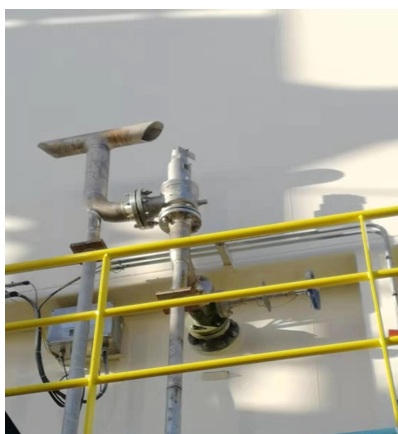
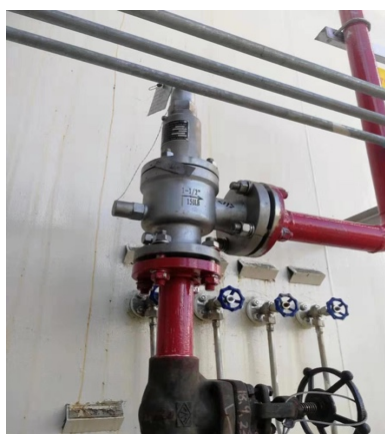
1) 公用工程部有 68 台安全阀在 1 月份到期，需校验。1 月 4 日开始对空分空压安全阀开始拆装，截至本周五已完成校验 50 台，剩余部分计划下周完成。

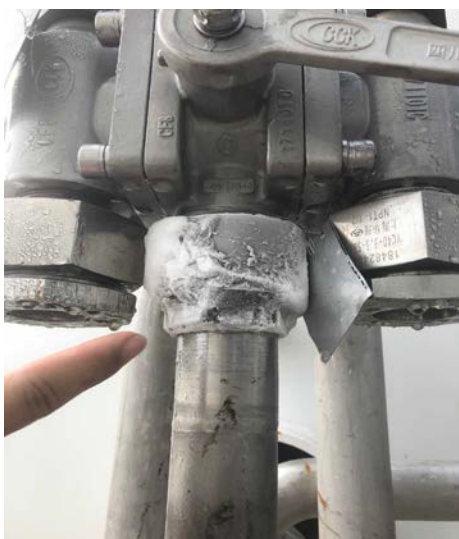
2) SV-002A 安全阀螺纹处漏，联系检修进行紧固消漏，目前正常。

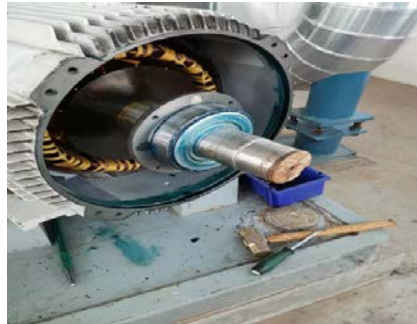
1) 2020 年 1 月 7 号，巡检发现 5602-P001A 电机运行时轴承声音异常，联系电气部确认，更换轴承。

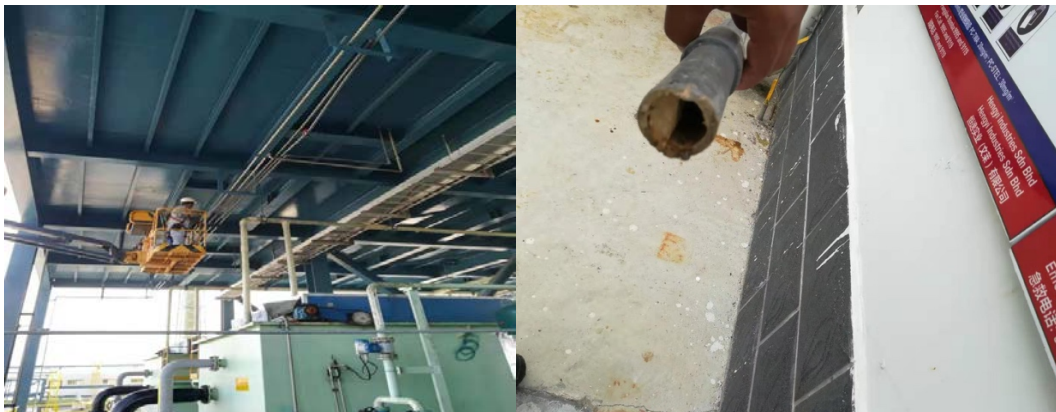
1) 2020 年 1 月 6 日，发现 PAC 加药 PVC 管线堵塞严重。

**原因分析：** \* 药剂搅拌溶解不够；  
\* 药剂到货时间过长，变质。

**处理措施：** \* PVC 管道逐段割开疏通，疏通后复位，局部管线更换新管。

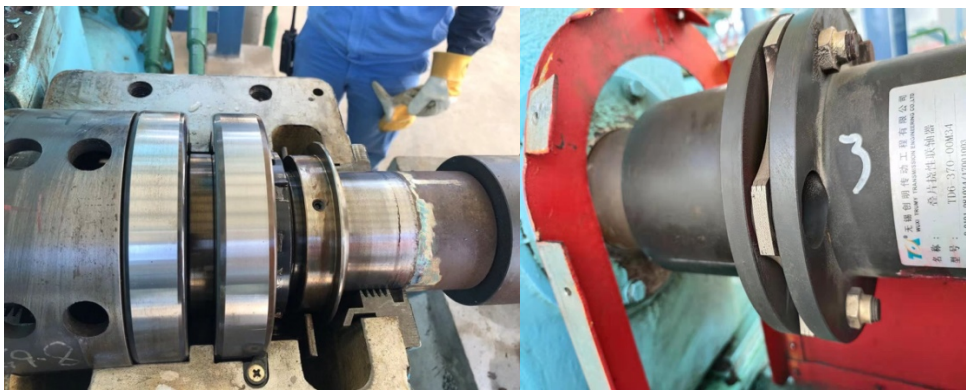
2)2020年1月7日,巡检发现 5152-K2010BX 含油鼓风机水平振动从 1.8mm/s 上升至 3.2mm/s,且轴承声音异常。落实轴承后联系设备检修部拆检,发现联轴器螺栓缺少一支。

**原因分析:** \* 联轴器螺栓未拧紧,脱落后破坏动平衡,造成振动上升;

\* 运行时间长,轴承有轻微磨损。

**处理措施:** \* 更换联轴器螺栓;

\* 更换前后轴承。

开机运行正常,试机数据:

驱动端: 水平1.6mm/s, 垂直0.6 mm/s, 轴向1.2 mm/s, 温度43℃稳定;

非驱端: 水平1.4mm/s, 垂直0.5 mm/s, 轴向0.9 mm/s, 温度39℃稳定。

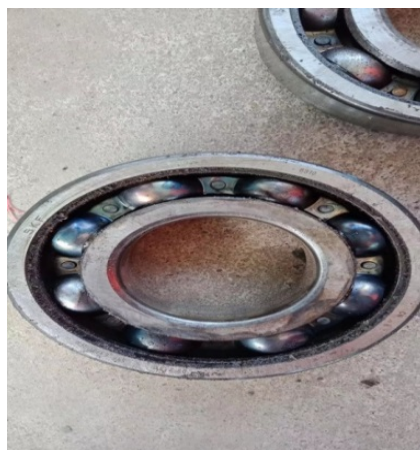
3) 2020年1月9日, 5152-P2001C 含油一段剩余污泥泵跳停, 拆检发现轴承损伤。

**原因分析:** 江苏长凯泵轴承箱铸件出厂时未清理干净(现场无法彻底清理干净), 杂质剥落导致滚珠损伤。

**处理措施:** 更换轴承, 清理轴承箱。

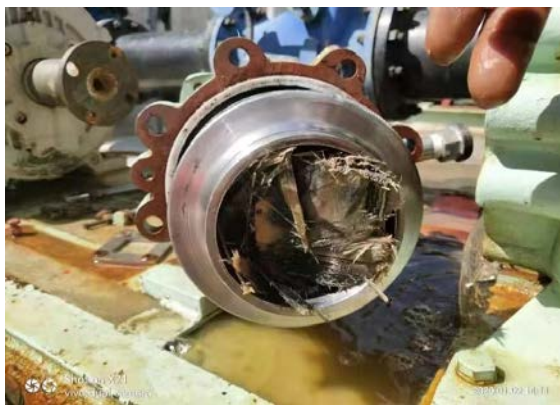
4) 2020年1月9日, 5152-P2004D 含油二段污泥回流泵不打量。拆检时发现叶轮被异物堵塞, 清理出塑料、木头等杂物, 清理后运行正常。

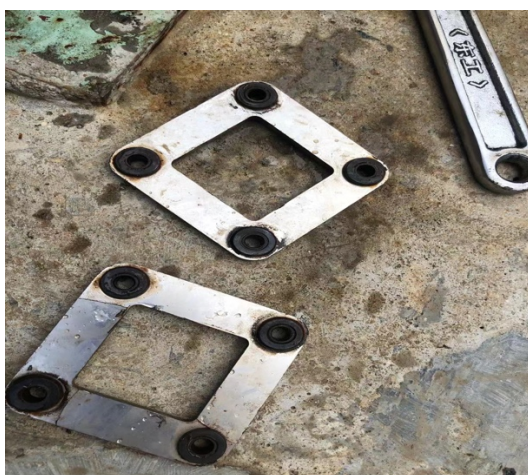
5) 2020 年 1 月 10 日, 5152-P2010C 污泥回流泵振动大, 声音异常。拆检发现联轴器膜片断裂。

**原因分析:** \* 负荷波动;

\* 轴端间隙过小;

\* 对中偏差变化。

**处理措施:** 更换联轴器膜片。

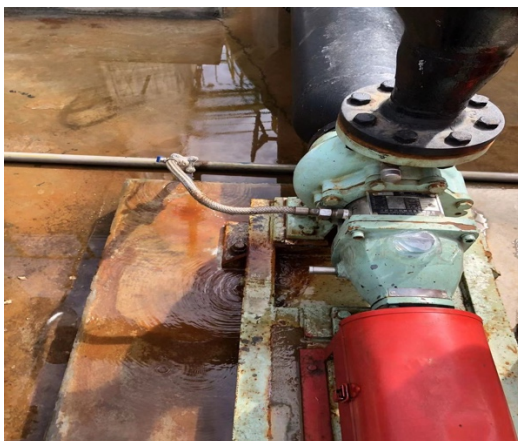
6) 2020 年 1 月 10 日, 污水处理场部分机封冲洗水金属软管老化泄漏, 联系检修部更换不锈钢硬管, 运行正常。

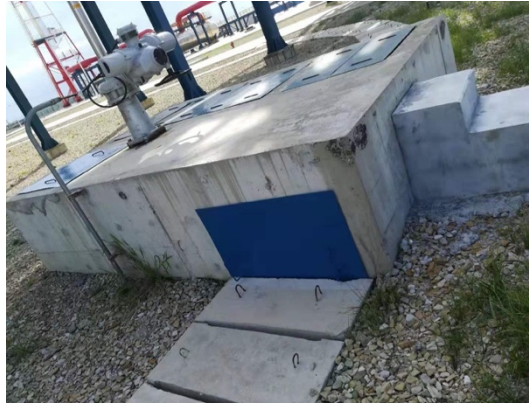
- 1) 全厂雨水沟 8#壁板阀阀室多处盖板丢失及变形，联系设备检修部重新制作。
