Hengyi Industries Sdn Bhd

公用工程部

**设备工作周报**

**(2020年03月02日-2020年03月08日)**

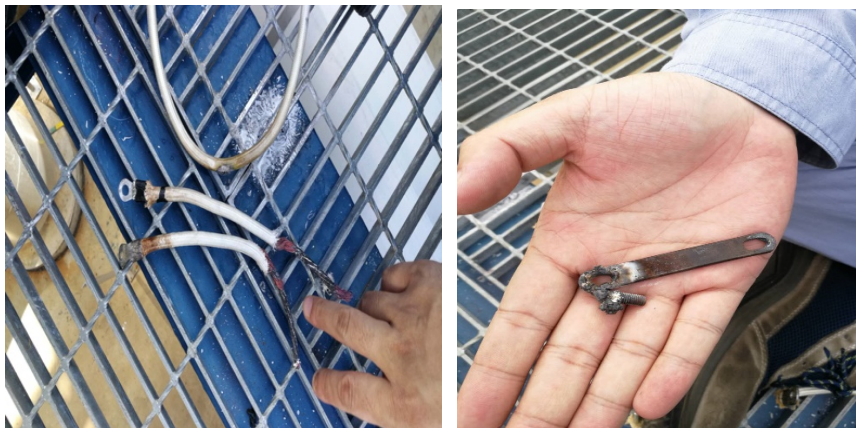
1) 2020 年 3 月 2 日，分子筛电加热器 EH001A 投运前检查绝缘，发现绝缘不合格。电气拆检发现有一根线烧断、一根线绝缘损伤、接片烧坏一处、接线柱烧坏一处。电气更换接线后，运行正常。

**原因分析：**电缆质量差，或出厂前接线有损伤。

**采取措施：**后续定期检查绝缘。

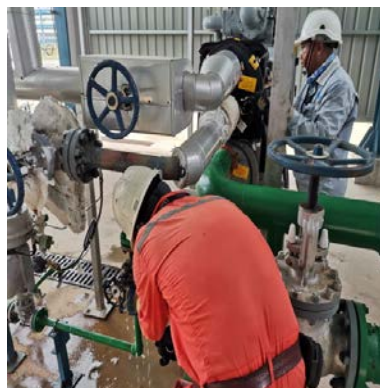
2) 2020 年 3 月 3 日，RU001B 运行时，冷冻水阀位开度过大（100%），将冷冻水侧换热器进行反冲洗。

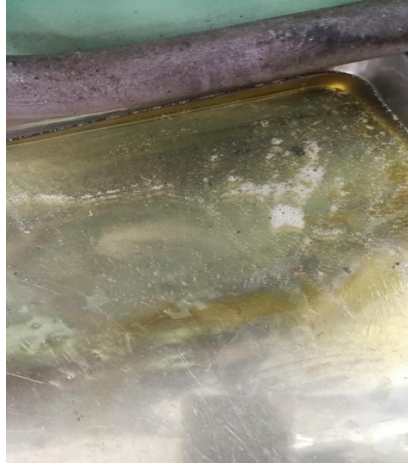
4) 2020 年 3 月 4 日, 清理 K003B 油系统滤网, 有少量脏物。

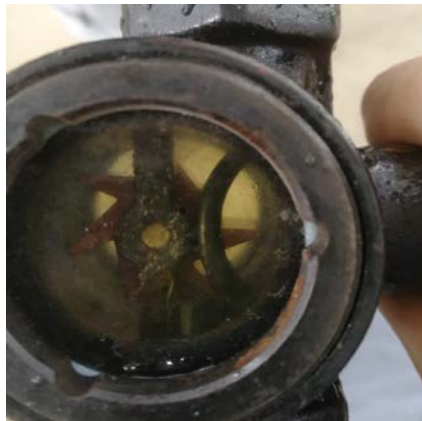
5) 2020 年 3 月 7 日, 巡检发现 K002 二级气缸冷却水回水视镜转轮不转, 视镜转轮处卡杂物, 拆装清理后运行正常。

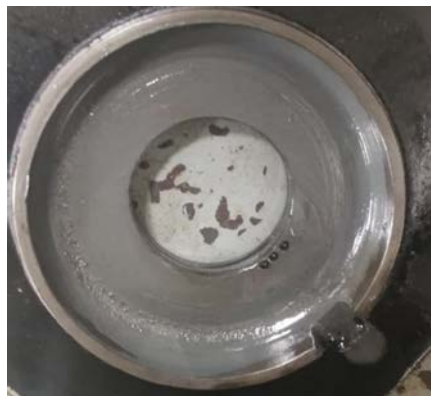
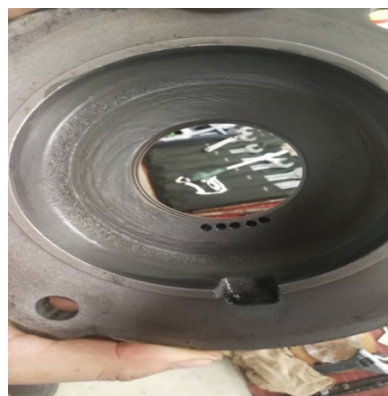
1) 2020 年 3 月 5 日, 5602-P001D 机泵切换后联轴器侧油封漏油, 对回油孔扩孔, 回装后正常不漏。

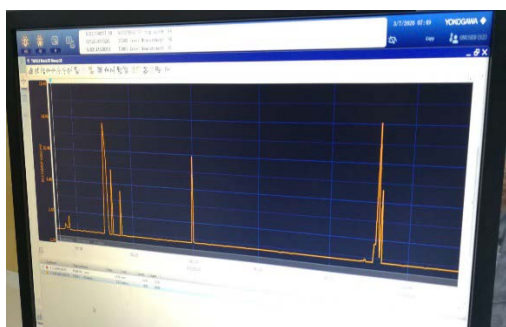
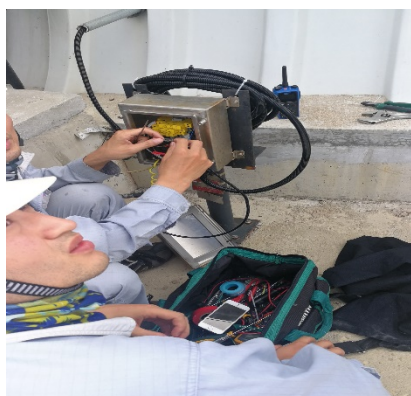
2) 2020 年 3 月 7 日 6:20，I 循循环水风机 5111-FAN-E 跳停。联系仪表检查，发现探头有松动现象，紧固探头，复查叶片角度正常和叶片固定螺栓无松动，7:40 再次启动风机，温度、振动、电流等参数运行正常。

7:57 再次跳停，DCS 无任何报警，联系电气、仪表、维修对 E 风机进行全面检查，仪表在后台检查发现跳停原因是振动高联锁，更换风机振动探头，10:35，再次启动风机后运行正常。

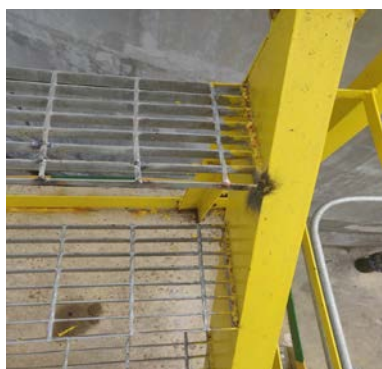
1) 2020 年 3 月 2 日，巡检发现含盐提升池和含盐 A 线二沉池的爬梯脱焊，联系检修点焊，恢复正常使用。

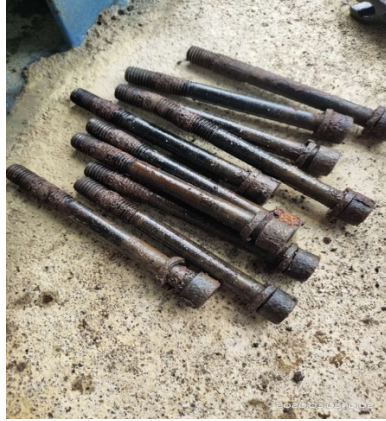
2) 2020 年 3 月 3 日，巡检发现污水场次钠加药泵漏油，拆检发现螺栓腐蚀严重，更换螺栓，运行正常。

**分析原因：**次氯酸钠腐蚀性较强，初期泄漏未及时处理造成螺栓腐蚀。

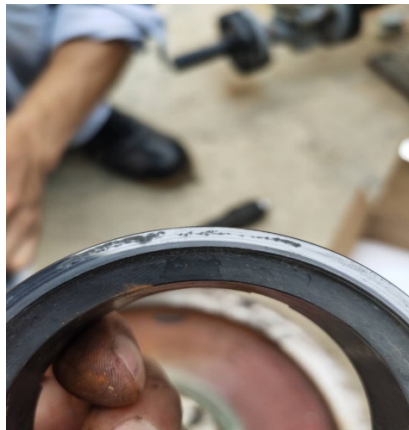
3) 2020 年 3 月 5 日，巡检发现 P2012A 轴承箱机封侧漏润滑油，联系维修部拆检发现机封磨损，油封磨损。

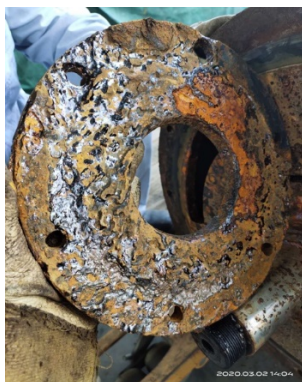
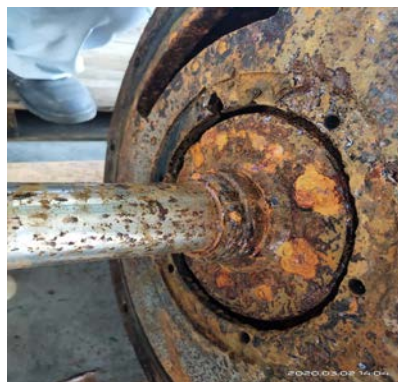
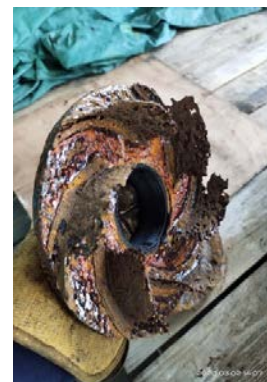
1) 2020 年 3 月 2 日，联系设备检修拆 P06A 泵，发现泵腔隔板局部腐蚀穿孔，二级叶轮、诱导轮腐蚀严重，暂时未回装，已联系物装部与厂家，要求尽快加工泵壳和叶轮。
