Hengyi Industries Sdn Bhd

公用工程部

**设备工作周报**

**(2020年04月20日-2020年04月26日)**

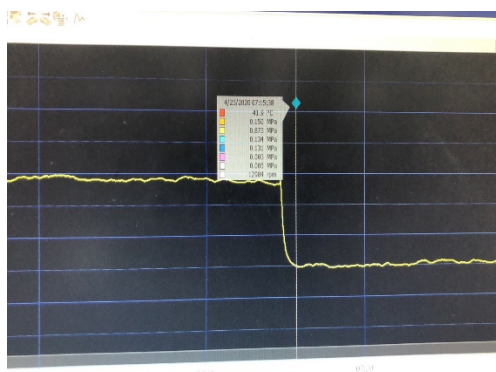
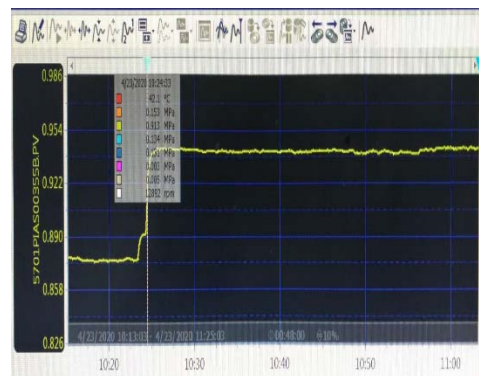
1) 2020 年 4 月 23 日 7:15，膨胀机 ET001B 油压突降，由 916KPa 降至 873KPa，现场切换润滑油过滤器，油压无变化，汇报机动部专工邓咸林。现场调整油压至 940KPa，观察运行。该机 12 月 26 日更换油压控制阀后，油压一直稳定，目前观察中。

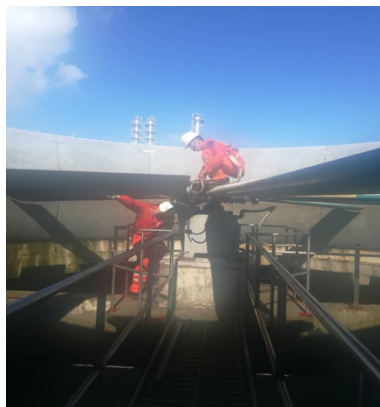
1) 4 月 20 日 8:30，按计划对 FAN-E 风机叶片角度进行调整，考虑余量，将叶片角度从 5°

调整至  $7.4^{\circ}$ ，启动时堵转时间 5-6 秒。启动风机正常后，运行电流从原先的 180A 上升至 240A。

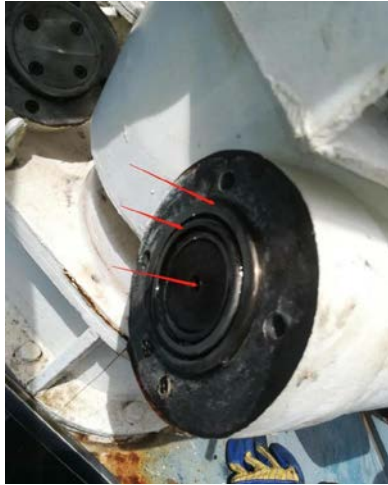
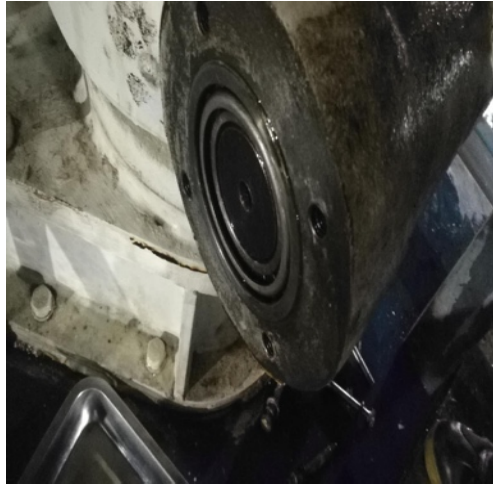
1) 2020 年 4 月 24 日，二沉池刮泥机运行时，发生扭矩过载保护停机。后将刮泥机二级减速机解体检查轴承及蜗杆，发现蜗杆轴串量较大（约 8mm），同时发现润滑油发黑，涡轮有磨损，盘车无卡涩。考虑停机对工艺操作影响大（污泥沉积无法排出，需停 50%负荷），确认设备运行状况后，将扭矩报警器拆除。同时将刮泥机进行提升，后启动设备，观察运行。

**原因分析：**\* 减速机蜗轮蜗杆有磨损，造成蜗杆蜗杆啮合间隙过大，使蜗杆轴串量变大，角轴承无法限位顶在扭矩传感器上，造成扭矩仪显示过载。

\* 罐底污泥堆积过厚，刮泥机运行过载。

**处理措施：**\* 提升刮泥机高度；

\* 池底需要定期排泥，以降低泥层厚度；

\* 定期对减速机进行保养；每月更换润滑油。
