| <div> <b>Comprehensive Rectification List for Site Inspection</b><br/> 现场综合检查问题整改单 </div> | | | | |
| 记录编号 Record No. | | HYBN-T7-01-0038-004-2020 | | |
| Inspection time: 11.06.2020 | | Inspector: Wei Cheng Yao, Zhang Chun Li, Li Wei | | |

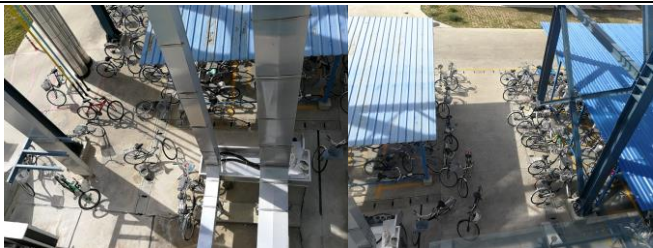
| <div> <b>Comprehensive Rectification List for Site Inspection</b><br/> 现场综合检查问题整改单 </div> | | | | |
|---|---|---|---|---|
| 1 | CCR | <br>CCR 中控楼北边停车场自行车摆放混乱，影响厂容厂貌。 | 中控楼各运行部 | 19.June.2020 |

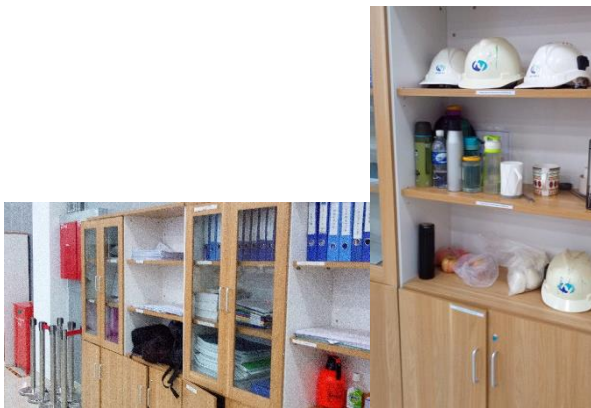
| <div> <b>Comprehensive Rectification List for Site Inspection</b><br/> 现场综合检查问题整改单 </div> | | | | |
|---|---|---|---|---|
| 2 | | <br>中控楼一层大厅储物柜物品未按要求摆放 | 炼油二部、三部 | 19.June.2020 |

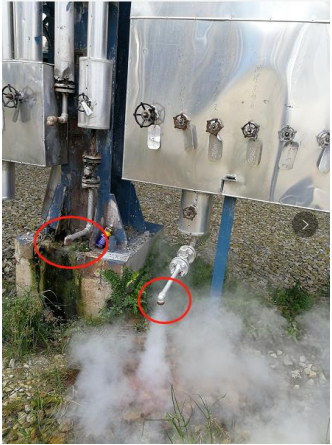
| 3 | 厂区 | <p>纬五路（SPG14）上，柴油加氢与加氢裂化装置间南侧管廊下方伴热组立存在“跑冒滴漏”现象，影响影响厂容厂貌。</p> | 相关运行部 | 19.June.2020 |

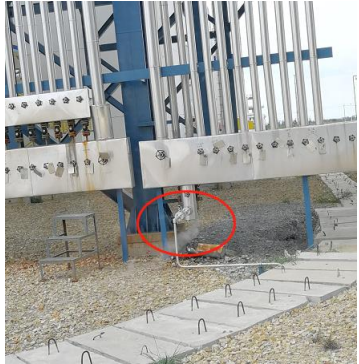
| 4 | | <p>纬五路（SPG14）与经十路（SPG29）间管廊下方伴热组立存在“跑冒滴漏”现象，影响厂容厂貌。</p> | 相关运行部 | 19.June.2020 |

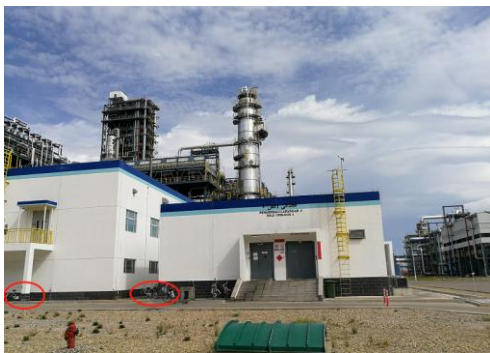
| 5 | | 炼油四部（焦化） | 19.June.2020 |

4#外操间外自行车停放不符合要求

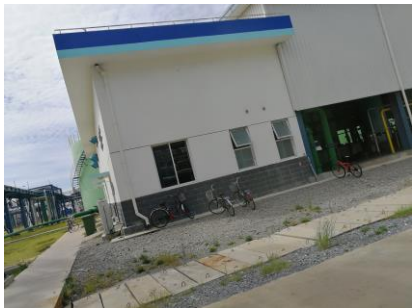
| 6 | | 热电部 | 19.June.2020 |

8#外操间外自行车停放不符合要求
