## 脱硫海水 B 检修总结

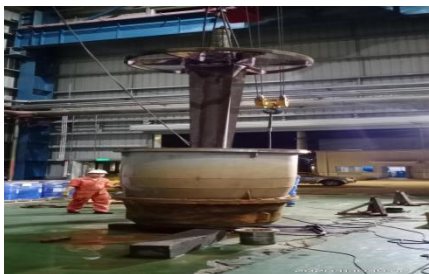
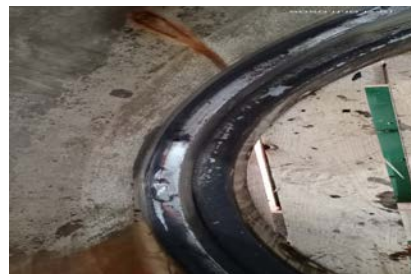
- 1、解体检查发现第二第三第四套导轴承均已超标
- 2、着色检查所有焊缝，没有发现开裂现象
- 3、口环完好未见严重磨损，间隙在标准范围内，进行了加固焊
- 4、第一节轴联轴器处发现有腐蚀沟痕，深度 3mm，长 150mm

- 1、更换第二第三第四套导轴承及轴套
- 2、第一节轴联轴器腐蚀沟痕处用厌氧胶填充
- 3、注意吊装作业时，不能连续起钩，防止下面卡涩
