# 海淡取水泵 C 检修总结

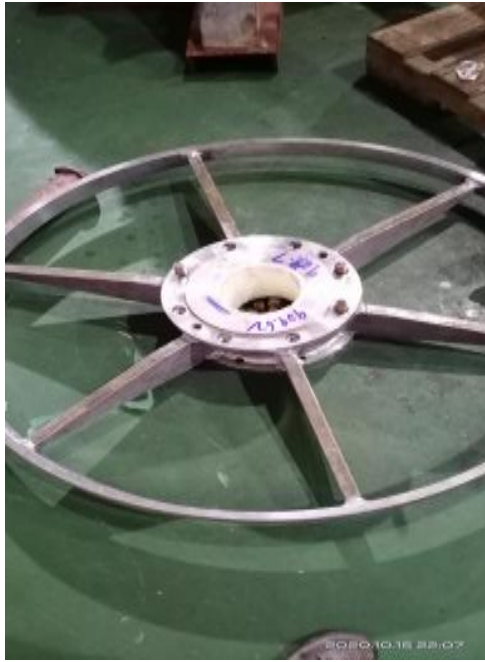
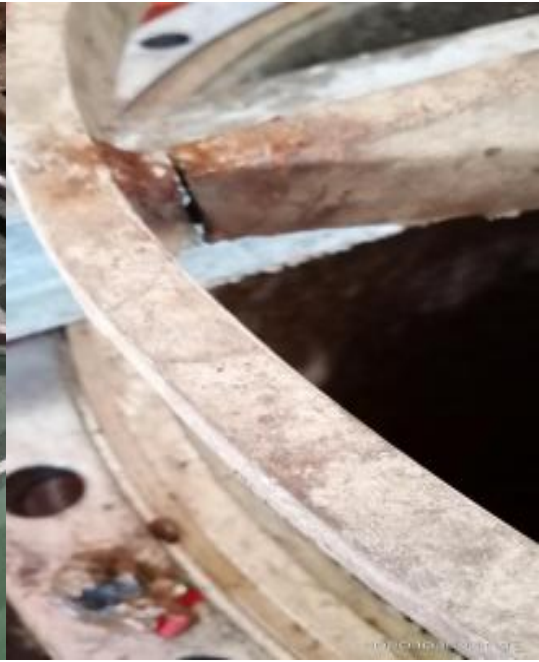
- 1、拆解第一节内接管时，发现主轴自然下垂 240mm 的异常现象，为了防止转子脱落，自制 U 型卡，把主轴卡牢，吊出第一节轴
- 2、拆卸过程中发现第三节内套管下法兰开焊脱落
- 3、拆卸过程中发现 3#和 4#支撑圈开焊脱落
- 4、经测量发现 6 套导轴承磨损严重
- 5、口环完好未见严重磨损，间隙在标准范围内

此泵是 11 台海水泵损坏最严重的一台，初步分析是由于海水腐蚀，把支撑圈焊口腐蚀开裂，致使导轴承磨损严重，振动增大，把内接管振裂，现场对这台泵的所有内接管焊口，支撑圈焊口都进行了着色检查，对于焊缝少的给予补焊和加强焊。试车正常。

- 1、修复第三节内接管法兰，保证平行度，同轴度
- 2、修复 3#和 4#支撑圈，保证平行度，同轴度
- 3、更换 6 套导轴承及轴套
