公用工程 5111-P0101B 含油污水提升泵检修总结

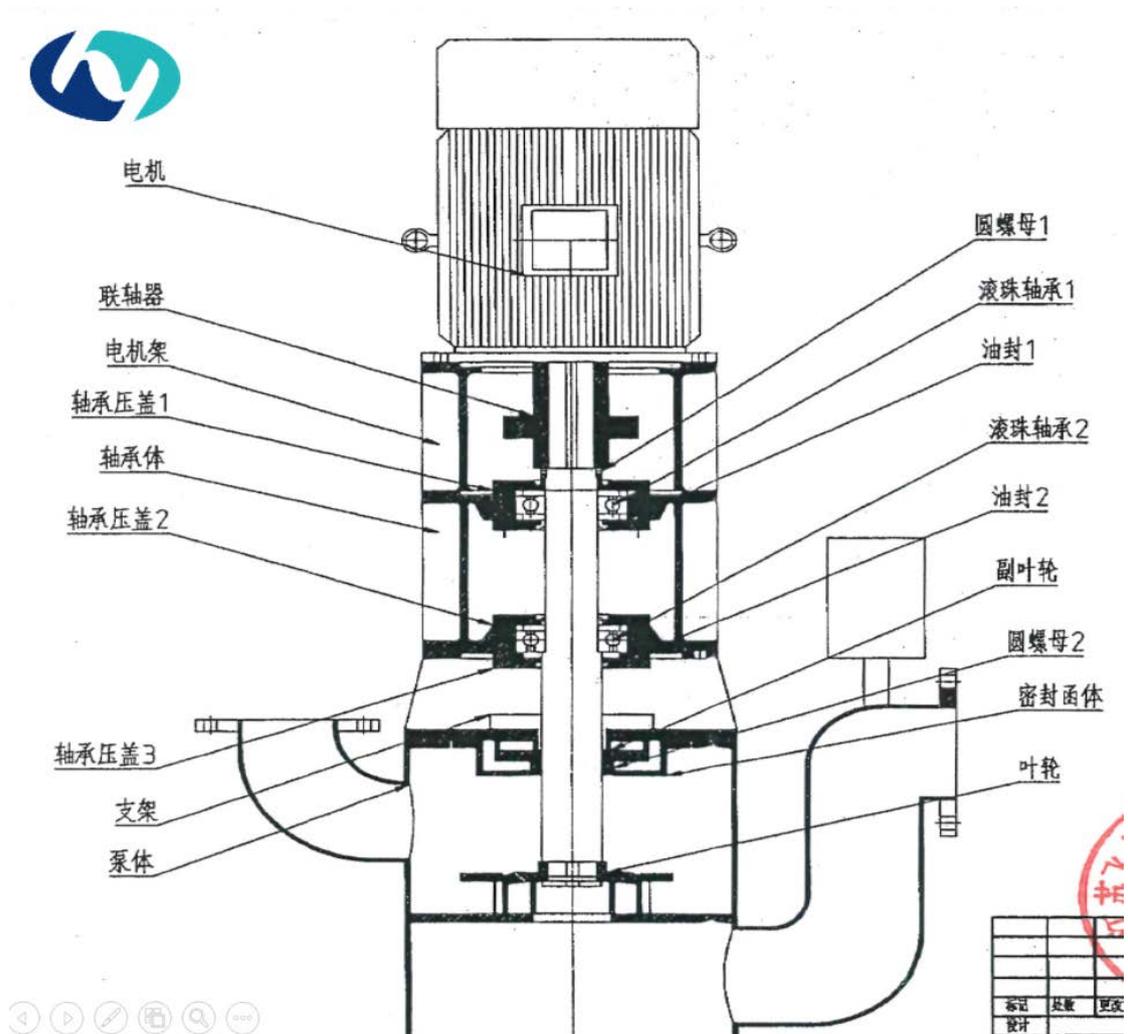
- 1、作业前的准备工作已做到位，安全喊话仔细，现场检修规格化符合要求。
- 2、作业故障描述拆检顺序详细、整齐，每一步需要测量的数据记录完整。
- 3、自吸泵的技术交底、检修规程齐全，大大提高了本次检修作业的效率。
- 4、泵业型号表示：80-WFB-E。80：吸液口径，WFB:无密封自吸泵，E:性能分类。吸液口径代表的是什么地方的直径？(1)是入口管道的直径？(2)是首级叶轮入口的直径？
如下图：
