锅炉硫化风机检修总结

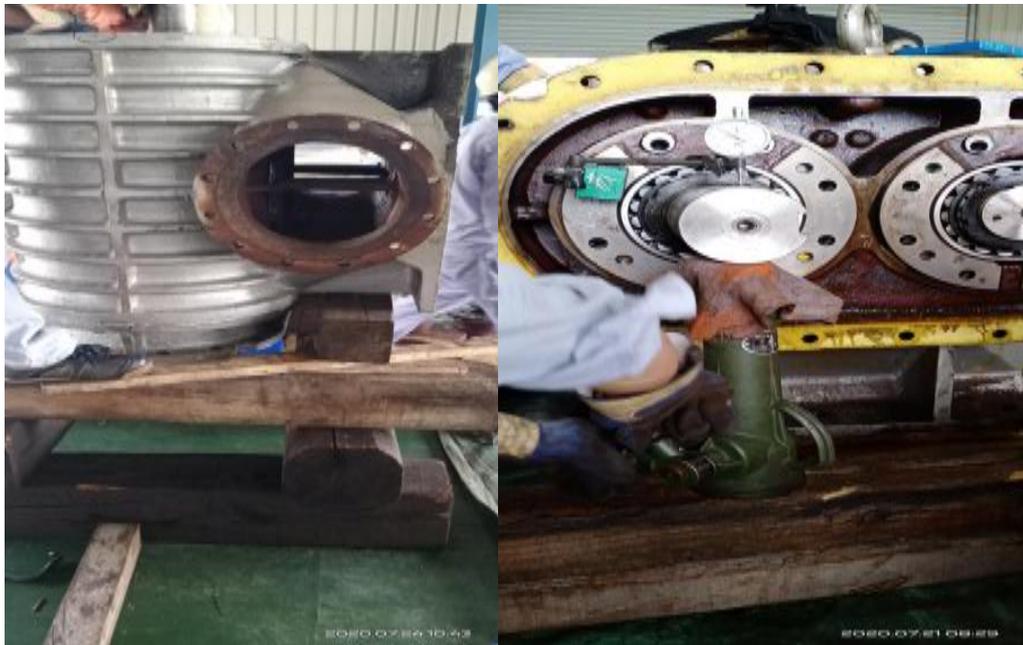
- 1、打开非驱动端轴承盖，检查齿轮间隙是 0.10mm，符合标准
- 2、发现驱动轴轴承有跑外套的迹象
- 3、两端四盘轴承未发现严重磨损现象，轴承游隙 0.05mm
- 4、转子叶片间隙 0.50-0.55mm
- 5、转子与壳体间隙 0.10-0.18mm
- 6、转子与前墙体间隙：0.9-1.0mm，转子与后墙体间隙：0.6-0.7mm
- 7、主轴非驱动端轴承座有轻微磨损
- 8、主轴驱动汽封轴套定位销磨损

通过解体检查，现场测量了齿轮啮合间隙，轴承游隙，前后墙板间隙，叶轮间隙，叶轮与壳体间隙均在标准范围内，只有前轴承座内圆发现磨损迹象，初步分析是前轴承跑套造成振动偏大不稳定，现场已经做打麻点处理，试转正常，能够保证长期运行

- 1、对主轴非驱动端轴承座内圆打麻点处理，防止跑外圈
- 2、主轴驱动汽封轴套定位销焊接修复
- 3、驱动端从动轴气封轴套磨损 0.56mm，打光修整后回装
- 4、对机壳下部进行打磨，最小间隙达到 0.25mm
- 5、主轴油封前后有偏磨，更换主轴及从动轴油封 8 个
- 6、对主叶轮和从动叶轮做动平衡校正。
- 7、风机解体需要把风机立起来，便于操作

8、拆卸齿轮时，用丝杆和 100T 液压千斤顶，加热的方法
