东方市八所港“10·20”“丰盛油8”轮 机舱爆炸事故调查报告

调查认定，东方市八所港“10·20”“丰盛油8”轮机舱爆炸事故是一起典型的人员违规作业导致的较大生产安全责任事故，造成了较大的社会影响。

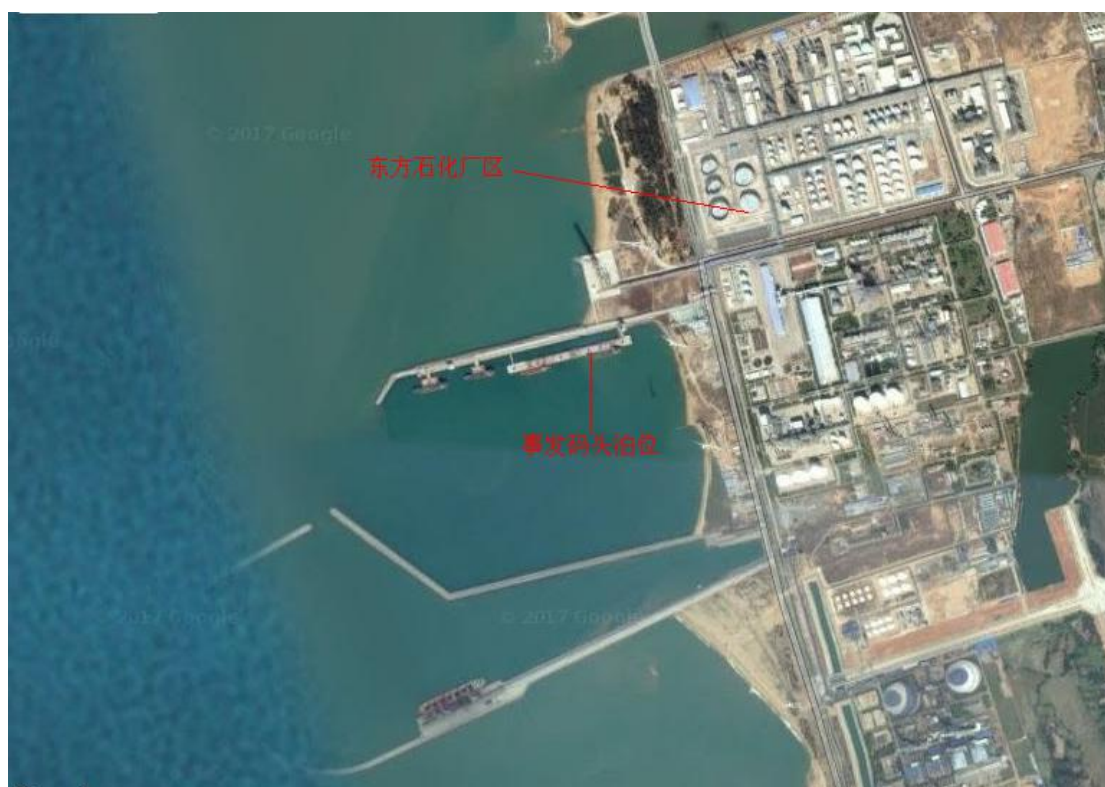
图 1 八所港第二装卸区 3 号泊位地理位置示意图

2016年10月20日12时31分，正在东方市八所港务有限责任公司第二装卸区危险化学品码头3号泊位（见图1）装载石脑油的“丰盛油8”轮机舱发生第一次爆炸，12时43分，船舶机舱发生第二次爆炸，12时56分，船舶机舱发生第三次爆炸。10月23日17时25分，在应急处置过程中船舶机舱再次发生爆炸并持续燃烧，10月24日7时许明火被扑灭。10月24日18时08分，“丰盛油8”轮被拖离码头至八所港6号锚地（见图2）抛锚。
