# 炼化海水泵 B 检修总结

运行通知炼化海水泵 B 振动增大，南北方向达到 3.6mm/s，达到报警值，不能连续运行，经厂调和热电研究决定解体检修

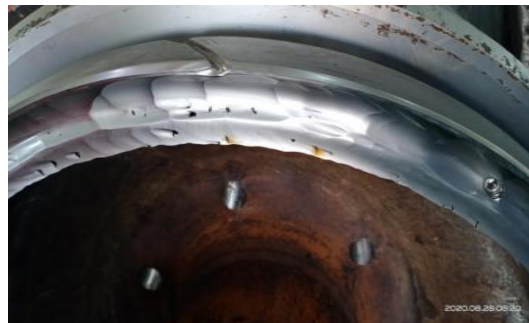
此次检修连续作业 40 个小时，拆检共用了 15 个小时，修复检查共用了 10 个小时，回装共用了 15 个小时，对叶轮背板加焊筋板，有效的阻止流沙的定向流动，减少冲刷，泵回装试转正常，最大振动 0.6mm/s,符合标准，可以长期运行
