# 锅炉引风机液偶检修总结

发电厂的 5 台锅炉引风机 10 台液力耦合器频繁出现振动大的现象，为锅炉稳定运行，决定对所有引风机液偶进行了检查更换轴承工作，每个耦合器共有 5 盘轴承，每次首出故障都是驱动端轴向振动达到 3.6mm/s 以上，并伴有尖锐的响声。

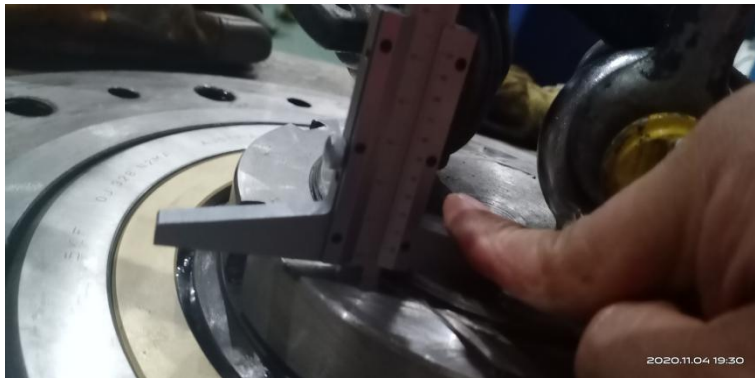
使用寿命要长 4-6 个月，所以都更换了 SKF 的轴承。同时也对背帽的锁紧程度进行了测量检查，从轴顶端到轴间台阶距离是 144mm，QJ328 轴承厚度是 62mm，这个轴承室的另一盘轴承 NU2228 厚度是 42mm，背帽、制动垫和调整垫圈总厚度是 36.75mm，因此算出从轴头端面到背帽距离是 3.25mm，只要保证这个数值，就说明背帽紧到位了。然后也测量了 QJ328 轴承内径是 140mm，轴径是 139.98mm，是 0.02mm 的间隙配合，满足安装要求。通过上述三方面的整改检查，现在液偶运行状态稳定，满足生产要求。
